Regione Veneto  
Comune di Abano Terme

**SCHEDE "B" BENI AMBIENTALI**

Studio Arch. G. Barbon Spresiano - Treviso

Scheda "B" Beni Ambientali

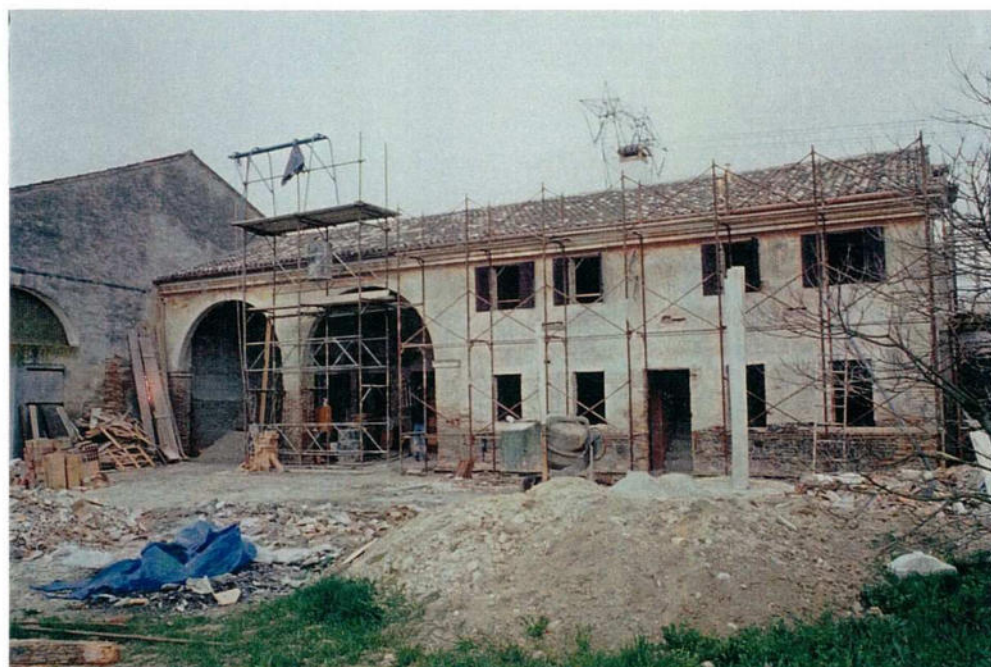
1

1. Veduta del fronte sud
2. Veduta d'insieme del fronte nord
3. Veduta del fronte est
4. Veduta interna della copertura del portico

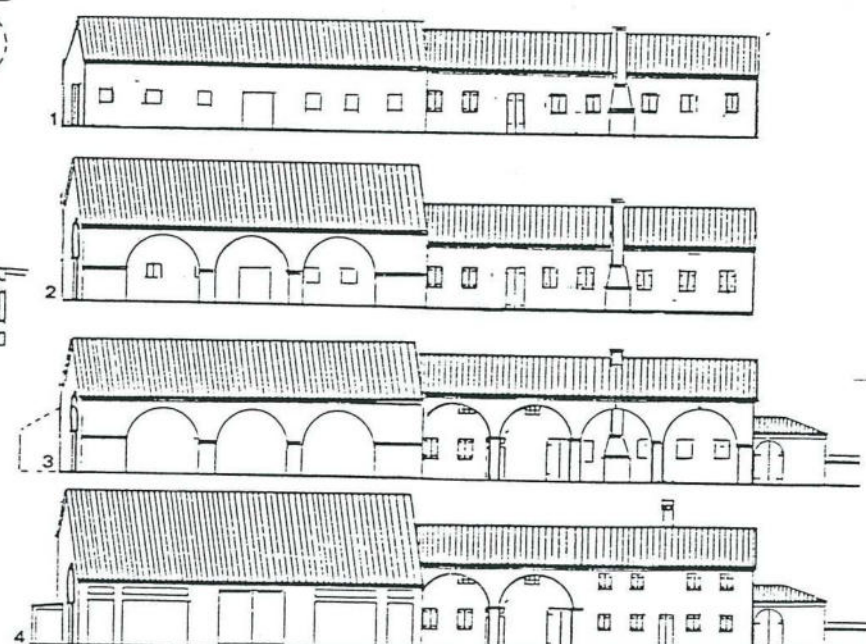
- 1. Piloni d'entrata (accesso dalla strada principale e al giardino).
- 2. Muro di recinzione (originale).
- 3. Scoperto a prato.
- 4. Ponte.
- 5. Pozzo.
- 6. Scolo Bolzan.
- 7. Scoperto a destinazione agricola.

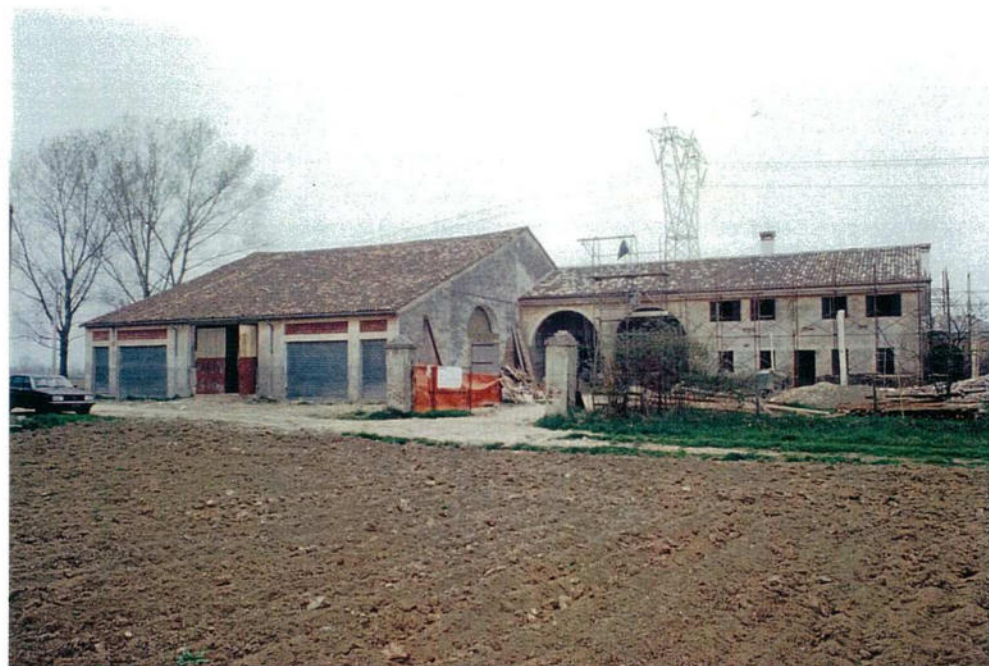
1

1. Veduta d'insieme del fronte sud
2. Veduta del fronte sud
3. Veduta dei fronti ovest e nord
4. Veduta degli archi originari del portico, ora interni dopo la recente aggiunta a sud

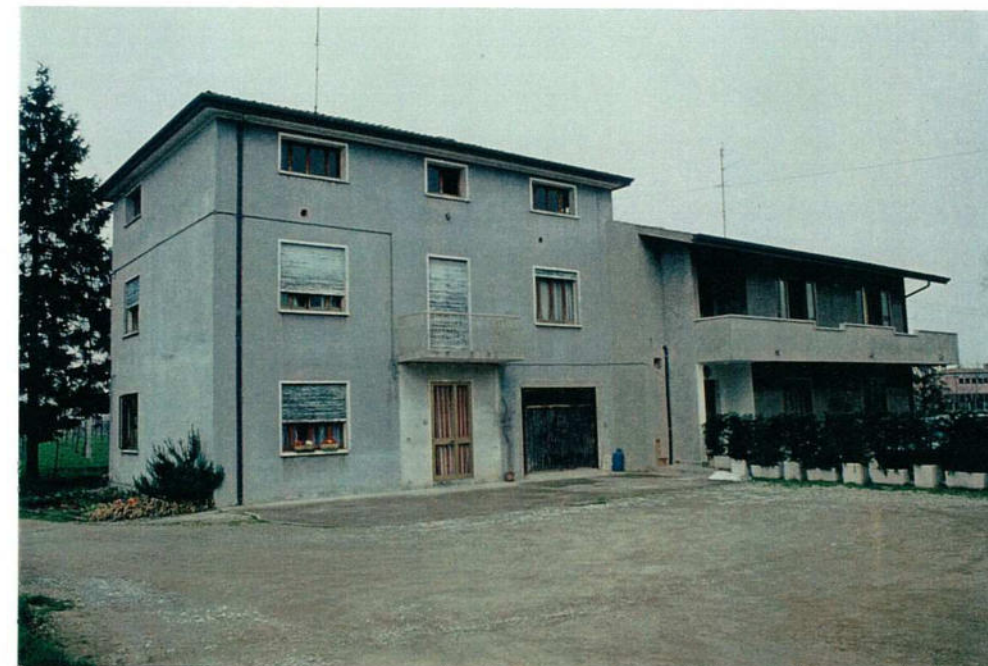
1

- 1. Veduta del fronte sud
- 2. Veduta del fronte nord

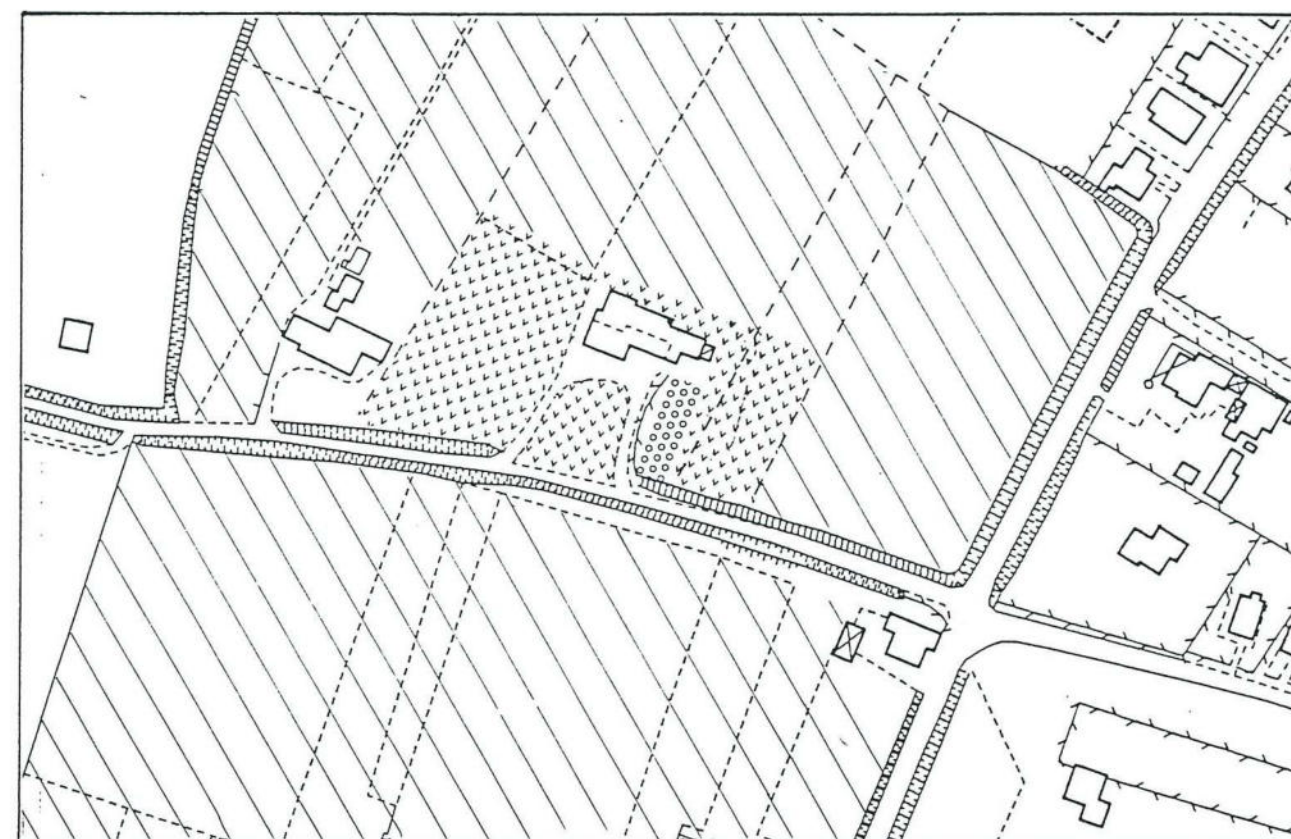
1. Area a prato.

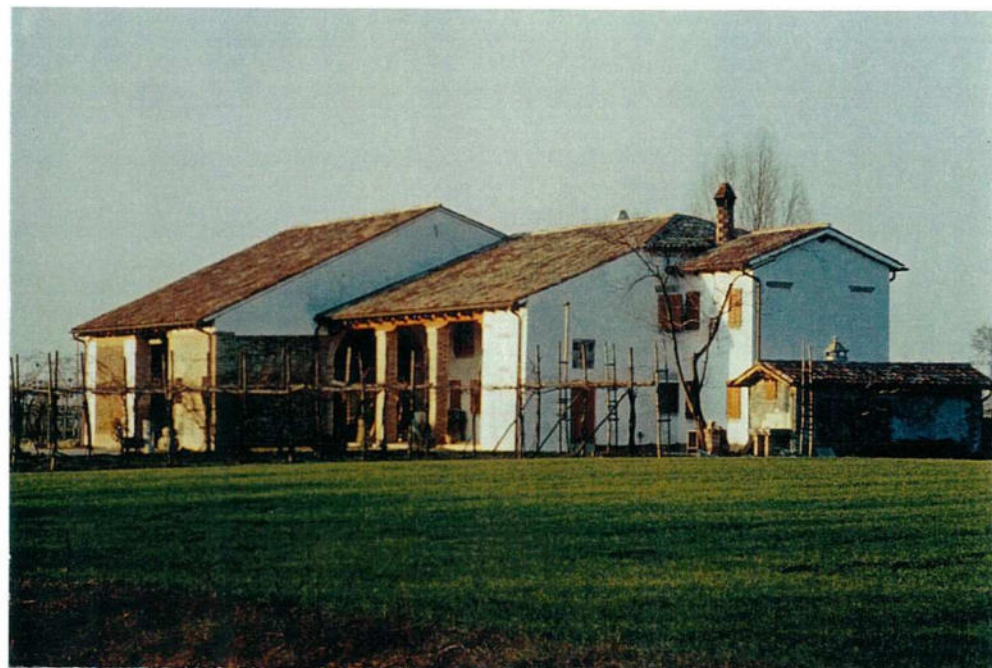
1

1. Veduta dei fronti sud ed est
2. Veduta dei fronti sud ed ovest
3. Veduta del fronte nord
4. Particolare del fronte sud

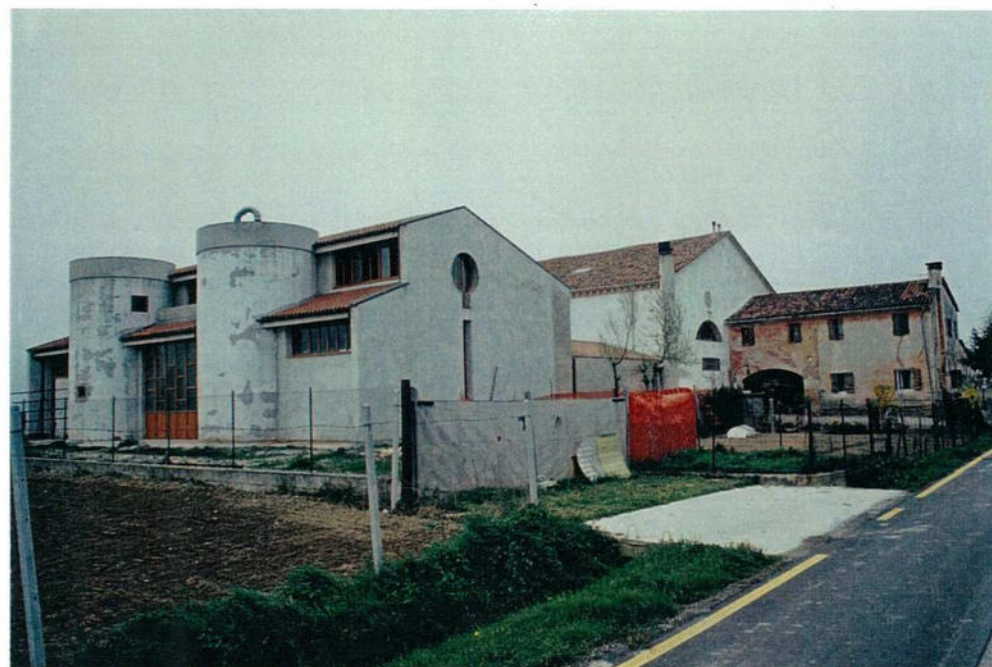
1

1. Veduta d'insieme del fronte sud
2. Veduta del fronte sud dell'abitazione
3. Veduta dei fronti est e nord
4. Veduta dei fronti ovest e nord

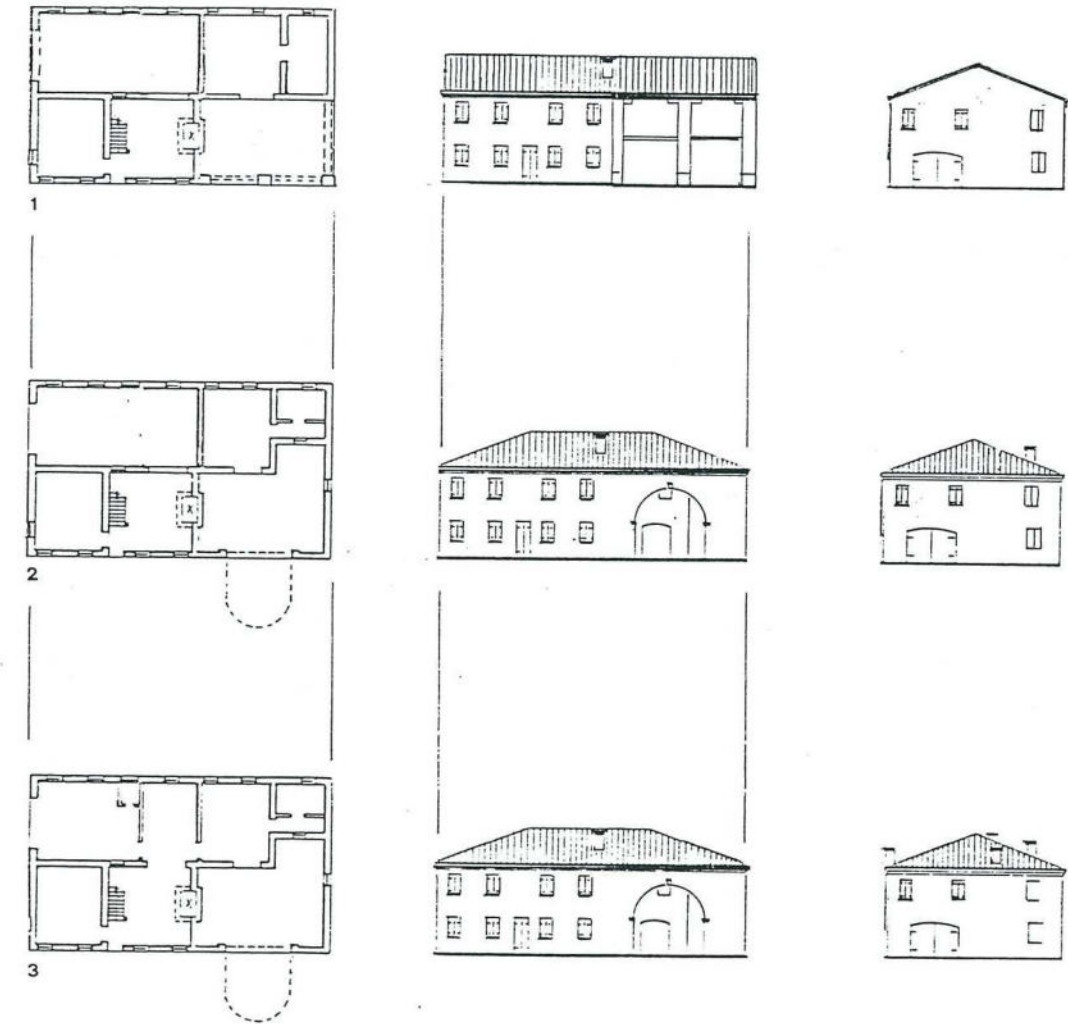
FASI EVOLUTIVE DELL'EDIFICIO  
PIANTE E PROSPETTI PRINCIPALI

- 1. XIX secolo
- 2. Fine XIX secolo
- 3. Stato di fatto

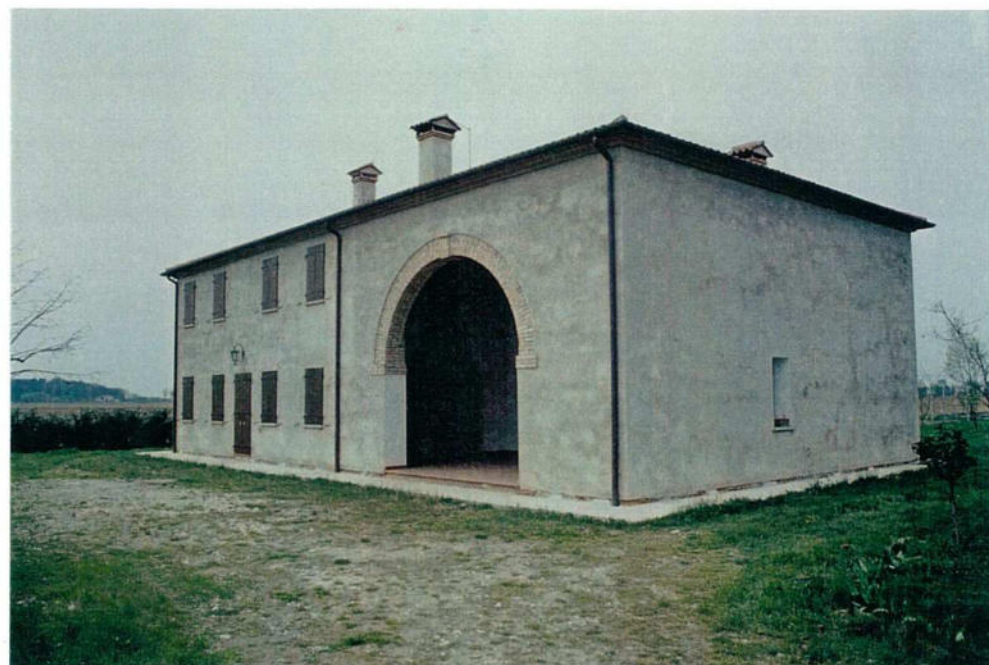
1

1. Veduta dei fronti sud ed est.
2. Veduta dei fronti sud ed ovest.
3. Veduta dei fronti est e nord.
4. Particolare dell'arcata del portico a sud.

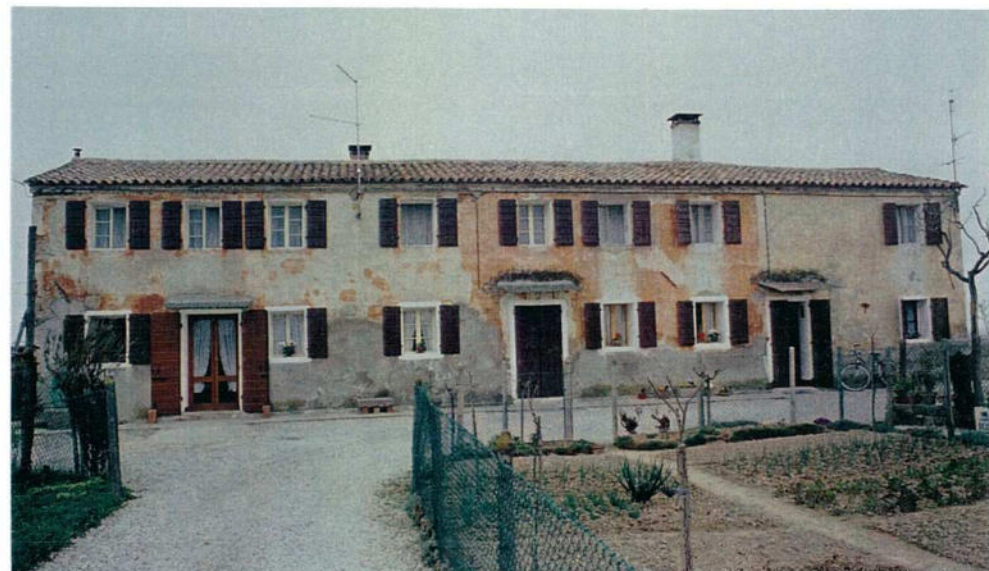
1  
2

1. Veduta del fronte sud
2. Scorcio del fianco est
3. Veduta del fronte nord
4. Scorcio del fianco ovest

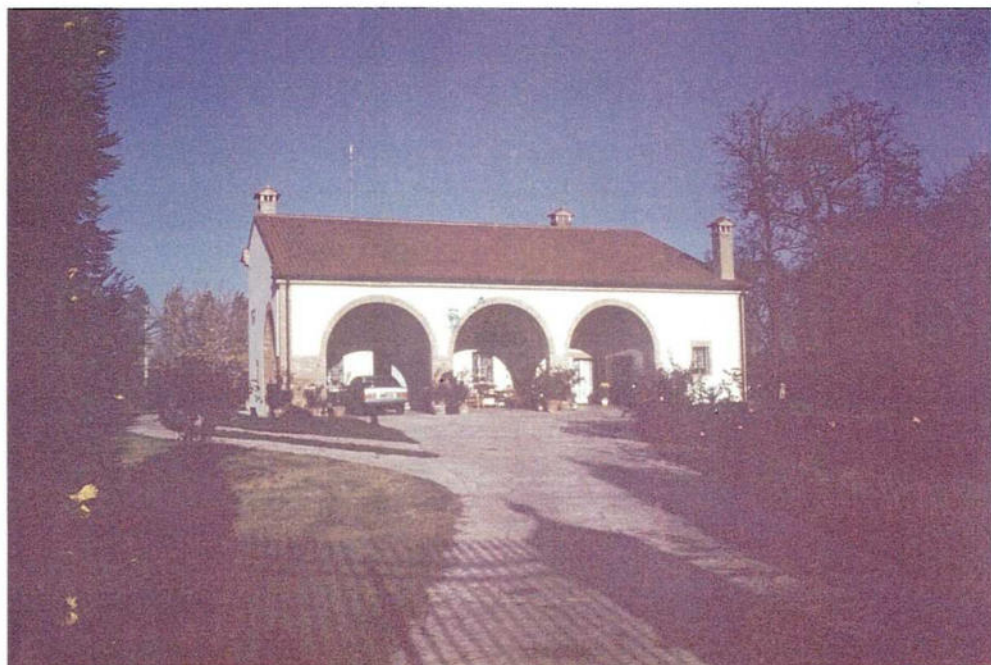
1

1. Veduta del fronte sud
2. Veduta dei fronti nord ed ovest
3. Veduta del fronte est

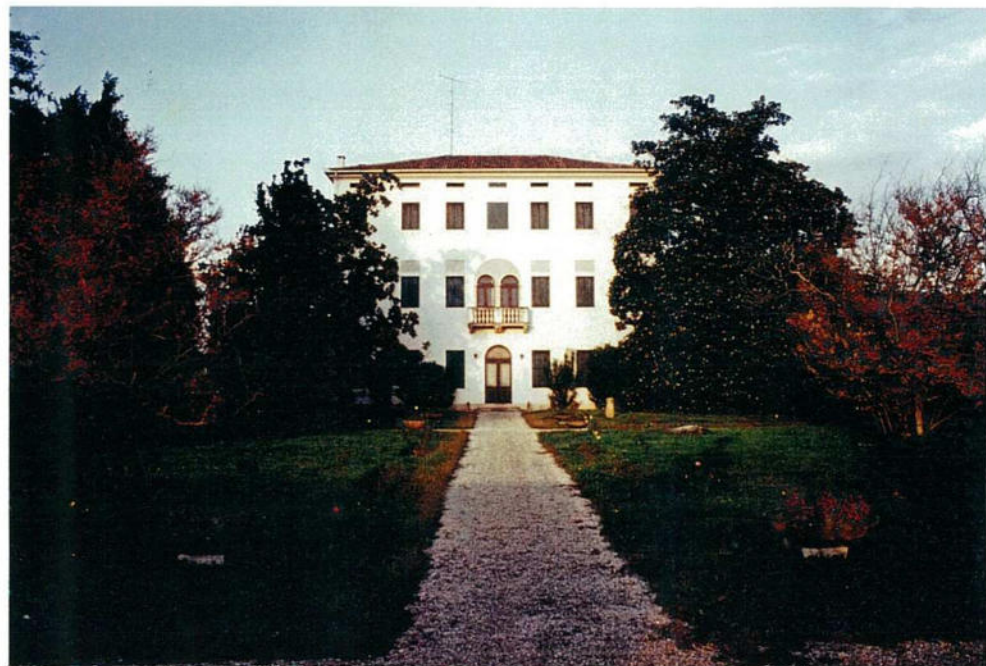
1

1. Veduta del fronte sud
2. Veduta del fronte nord e del fianco ovest
3. Veduta del fronte est
4. Veduta del fianco ovest dell'abitazione adiacente alla villa

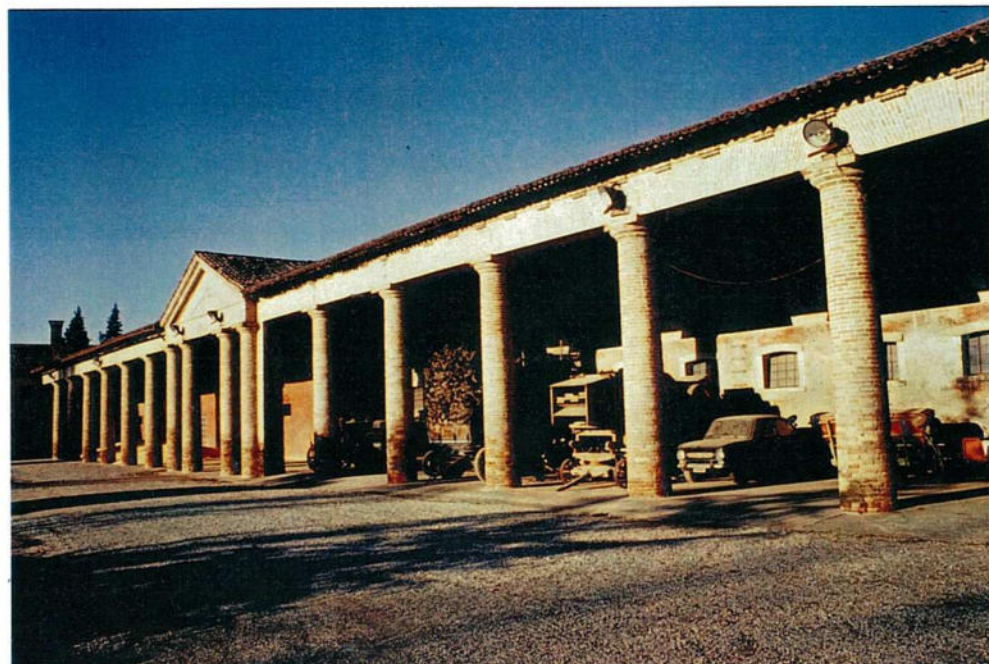
1

1. Veduta del fronte sud
2. Veduta interna del portico
3. Veduta del fronte nord
4. Veduta interna della copertura del portico passante

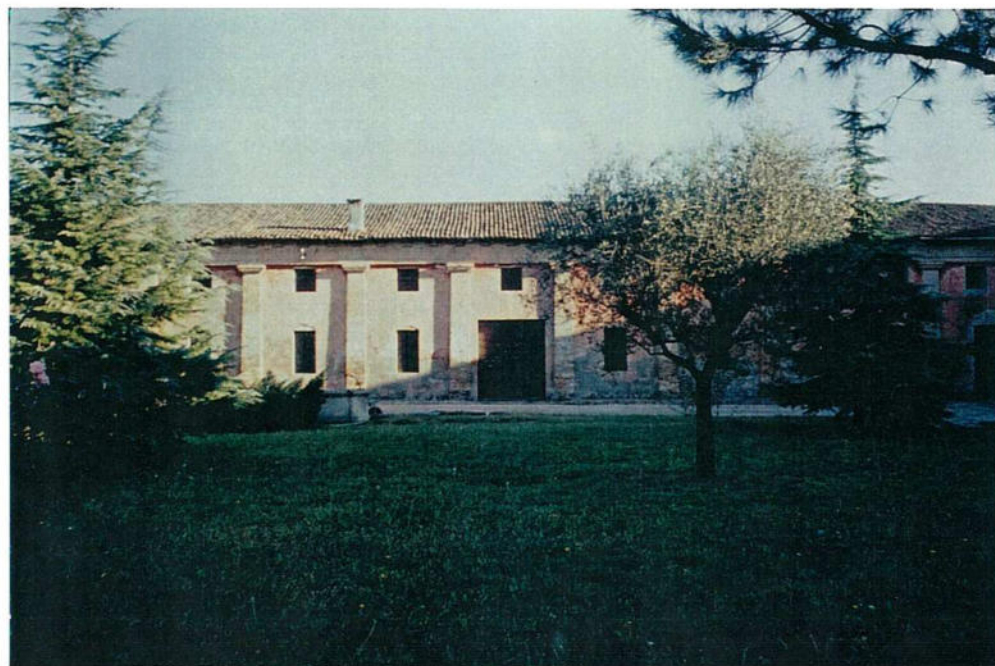
1

1. Veduta del fronte ovest
2. Veduta del fronte ovest

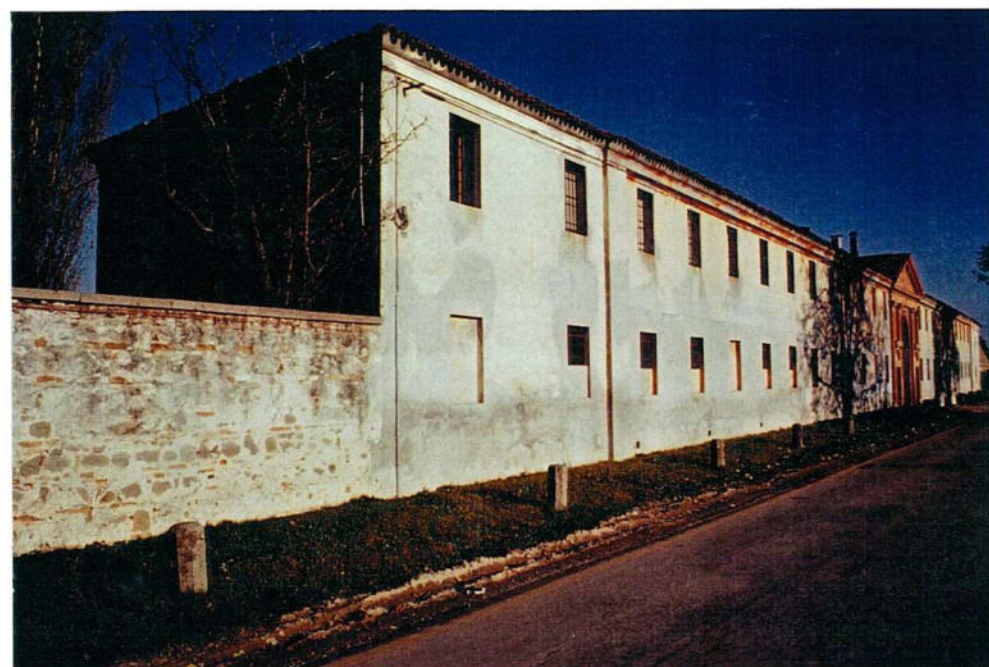
1

1. Scorcio del fronte sud
2. Veduta del fronte sud
3. Veduta del fronte nord
4. Veduta del fronte nord

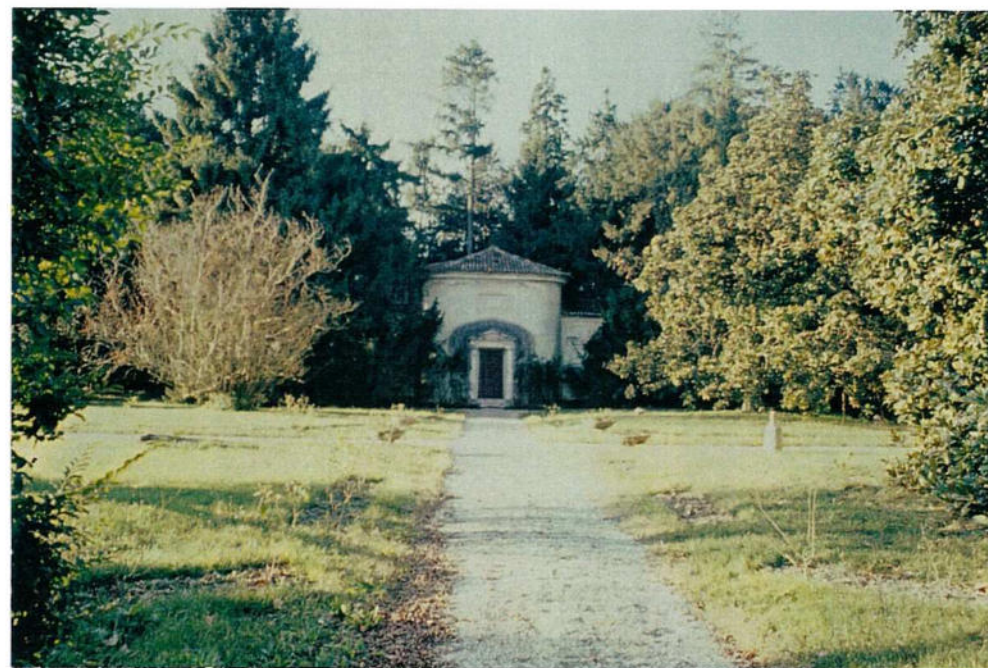
1

1. Veduta del fronte est
2. Veduta del fronte est
3. Veduta del fronte ovest
4. Veduta del fianco sud

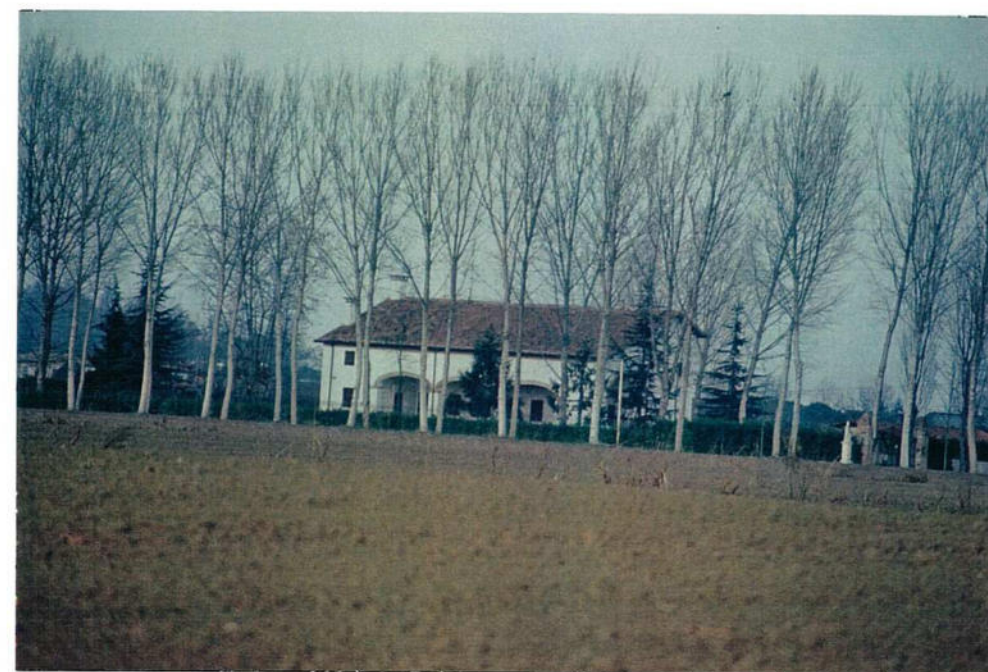
1. Veduta del fronte sud

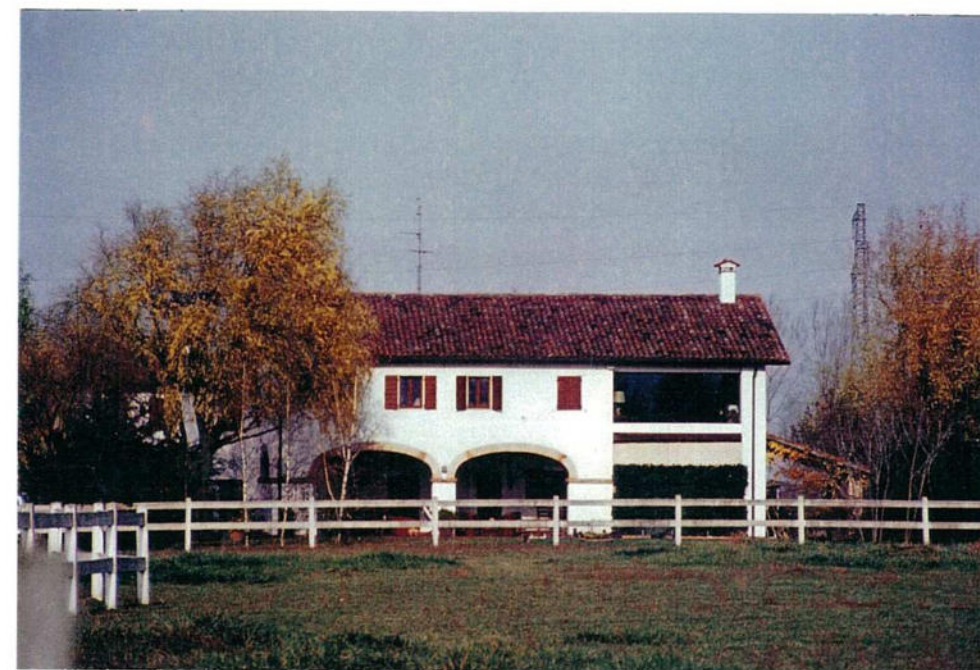
1. Veduta del fronte sud

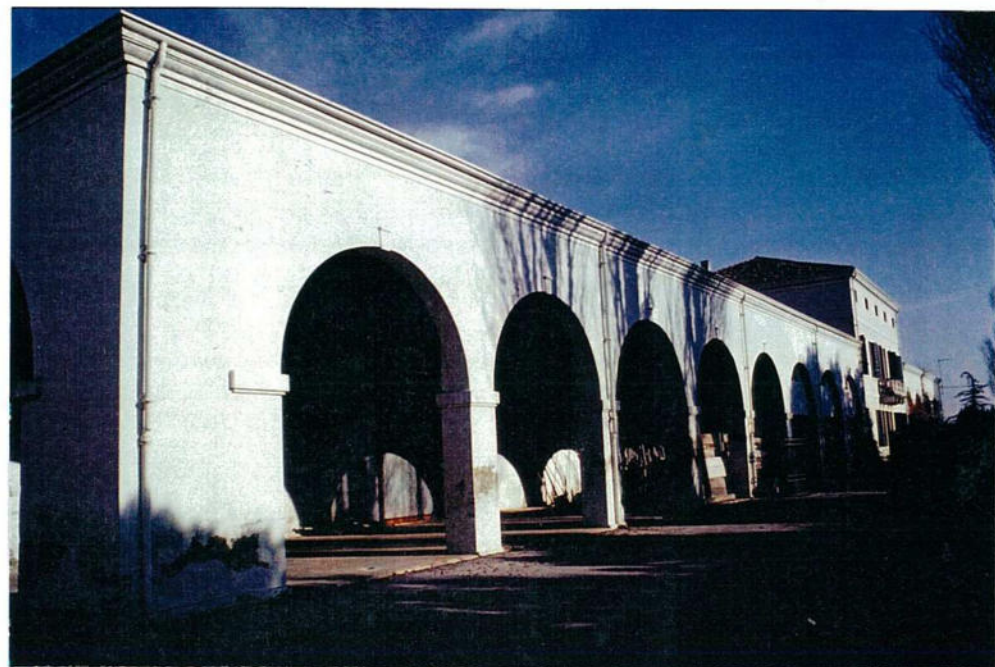
1

1. Veduta d'insieme
2. Veduta del fronte nord
3. Veduta del fronte sud
4. Veduta interna

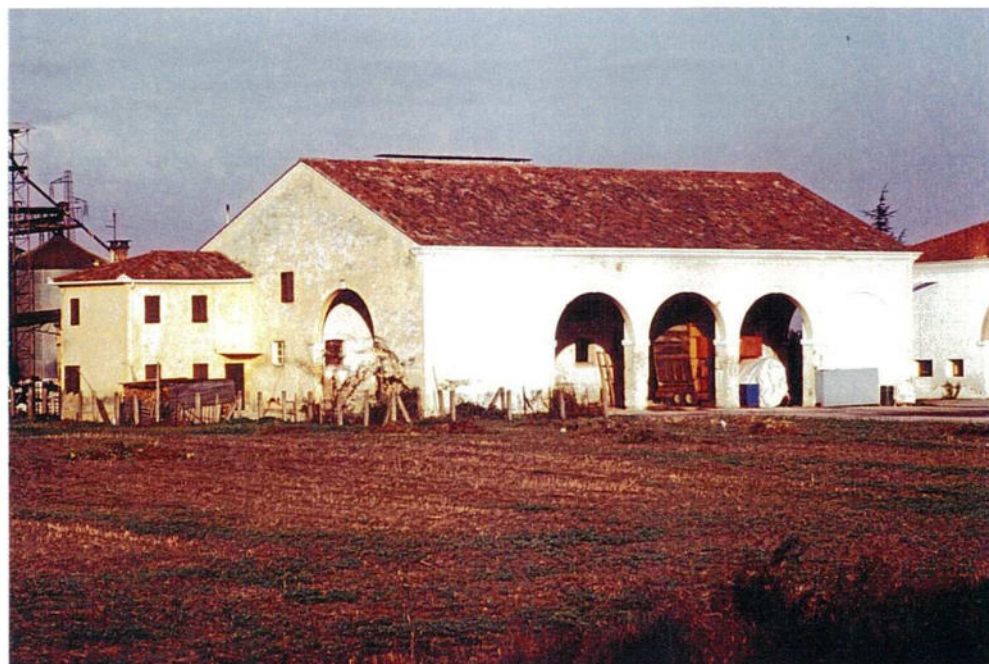
1

1. Scorcio d'insieme del fronte sud
2. Veduta del fronte nord
3. Veduta del corpo abitativo
4. Veduta interna del portico dell'ala est

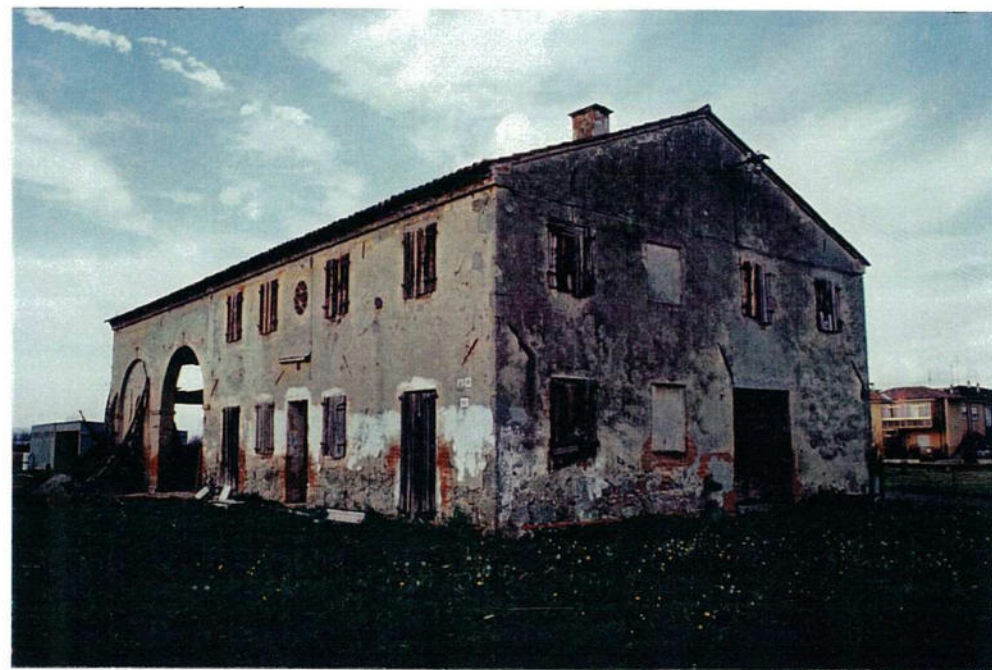
1

1. Veduta dei fronti sud ed est
2. Veduta del fronte nord
3. Veduta del fronte ovest
4. Veduta di una delle due arcate a sud

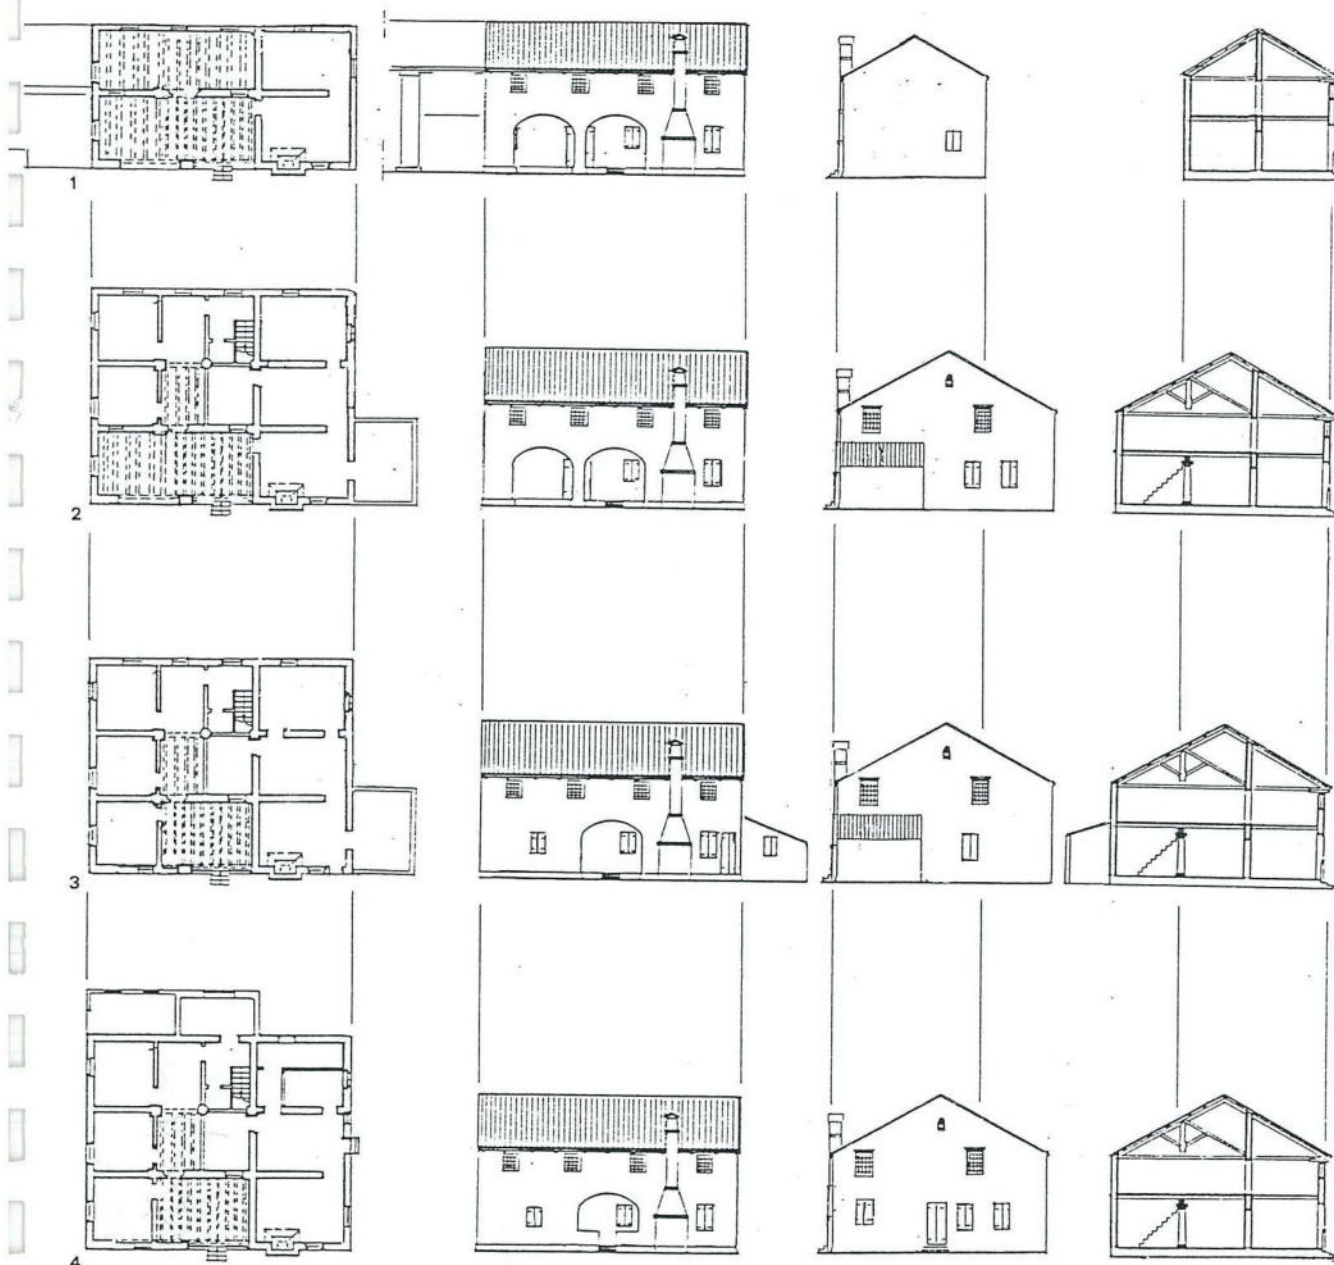
FASI EVOLUTIVE DELL'EDIFICIO  
PIANTE E PROSPETTI PRINCIPALI

Sul finire del secolo scorso e probabilmente nel 1880 (data rilevabile su di un muro del granaio), l'edificio è stato ampliato verso nord con conseguente modifica della copertura. Il muro di fondo è stato in parte demolito e sostituito con due pilastri e una colonna in pietra. Nella stessa occasione la parte rustica adiacente ad est venne parzialmente demolita e ciò che ne rimase venne ricostruita nel nostro secolo. Nel secondo dopoguerra, il manufatto subì delle modifiche interne ed esterne tra cui il tamponamento di un'arcata del portico. Recentemente la parte abitativa è stata parzialmente rimodernata, sono state apportate modifiche distributive e si è provveduto alla realizzazione di un servizio igienico. Poco prima di questo intervento, il piccolo volume ad un piano adiacente ad est è stato demolito.

1. XVIII secolo
2. 1880
3. Secondo dopoguerra
4. Stato di fatto

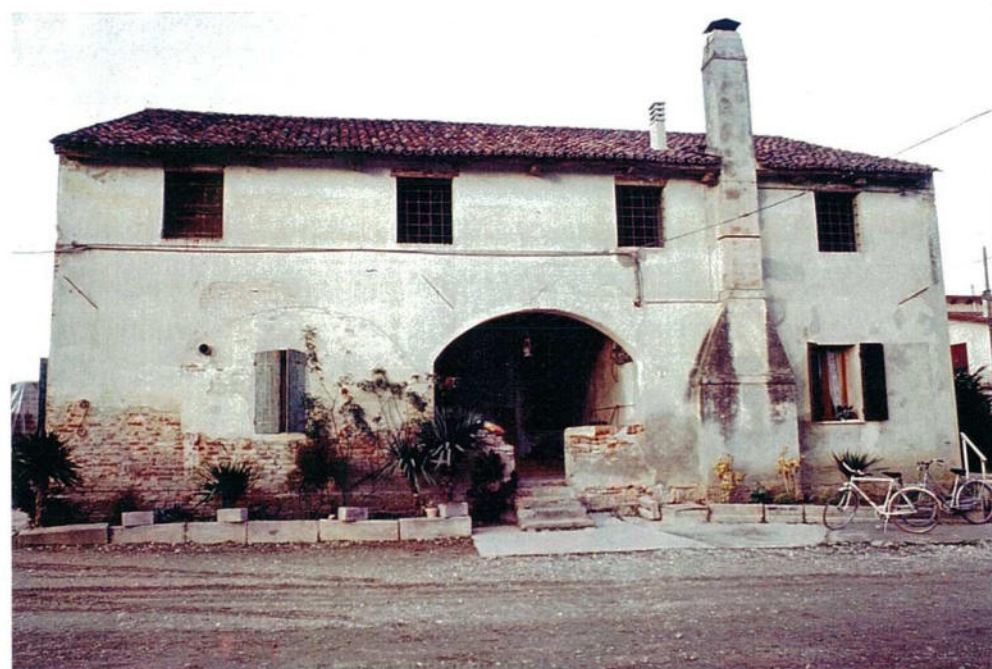
1

1. Veduta del fronte sud
2. Veduta del fronte nord
3. Veduta del fronte est
4. Veduta interna del granaio

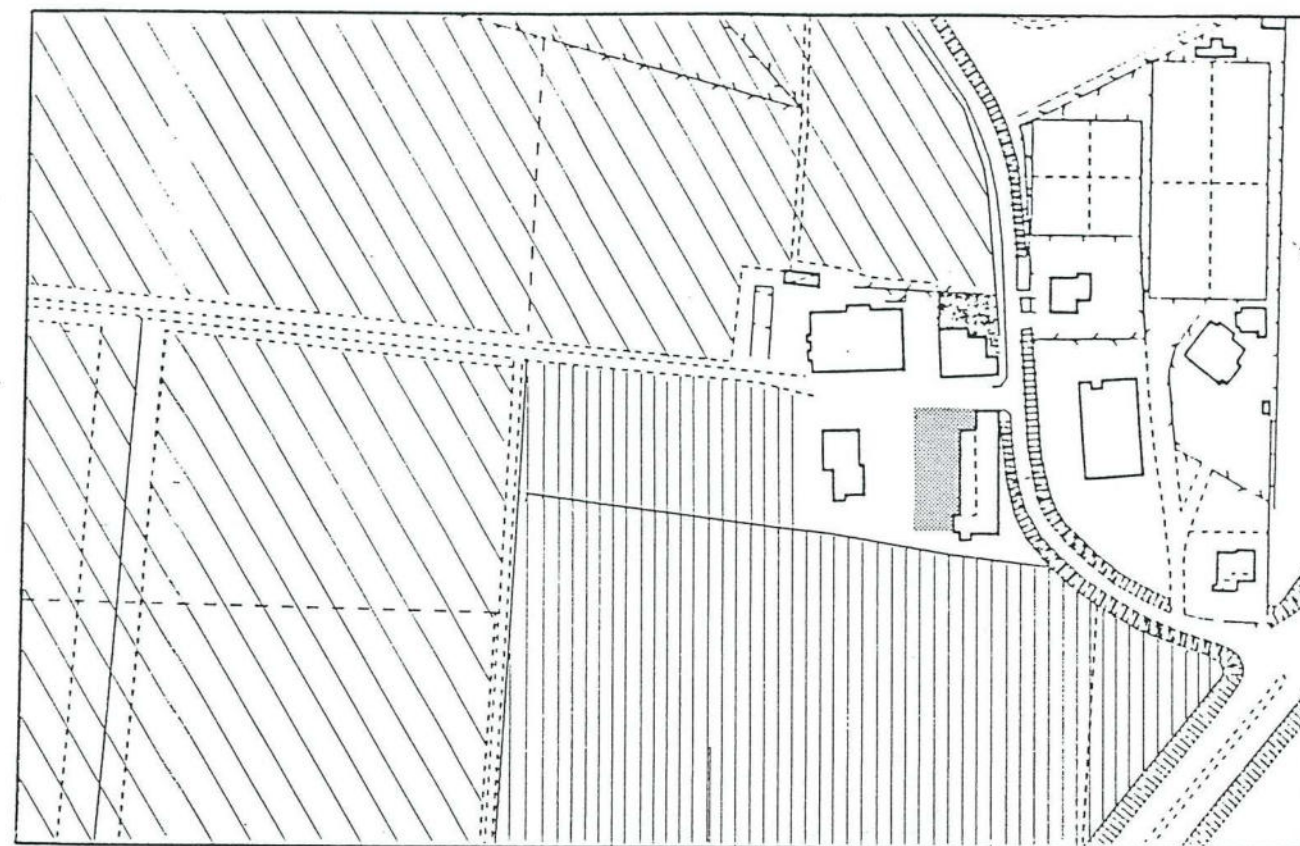
1. Giardinetto.
2. Aia.
3. Prato.
4. Fossato.
5. Scoperto a destinazione agricola.

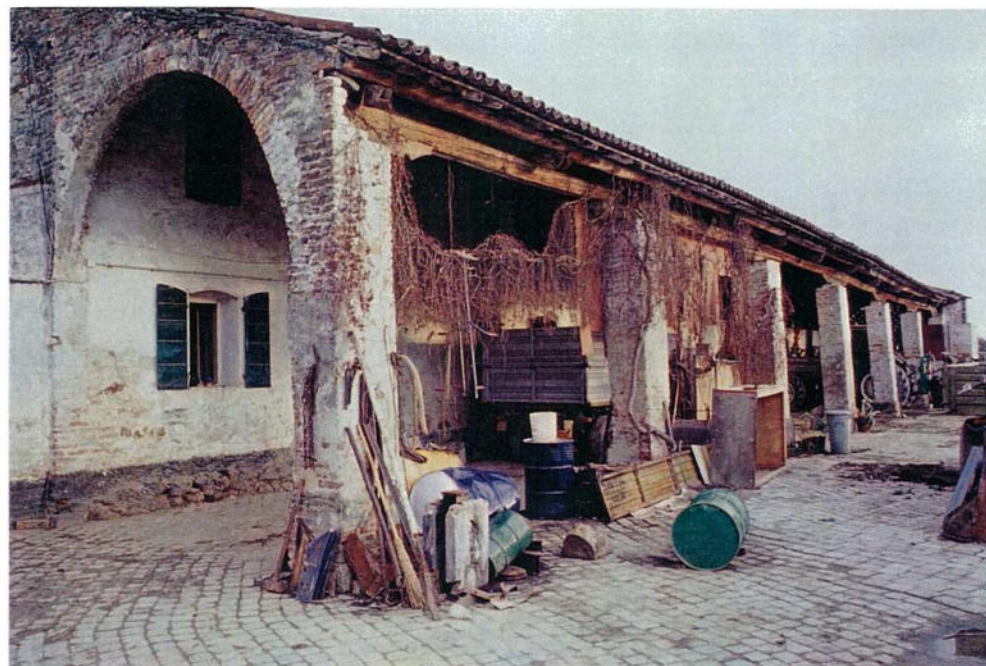
1

1. Veduta del fronte ovest
2. Veduta del fronte est
3. Veduta del fronte nord
4. Veduta interna della copertura del portico

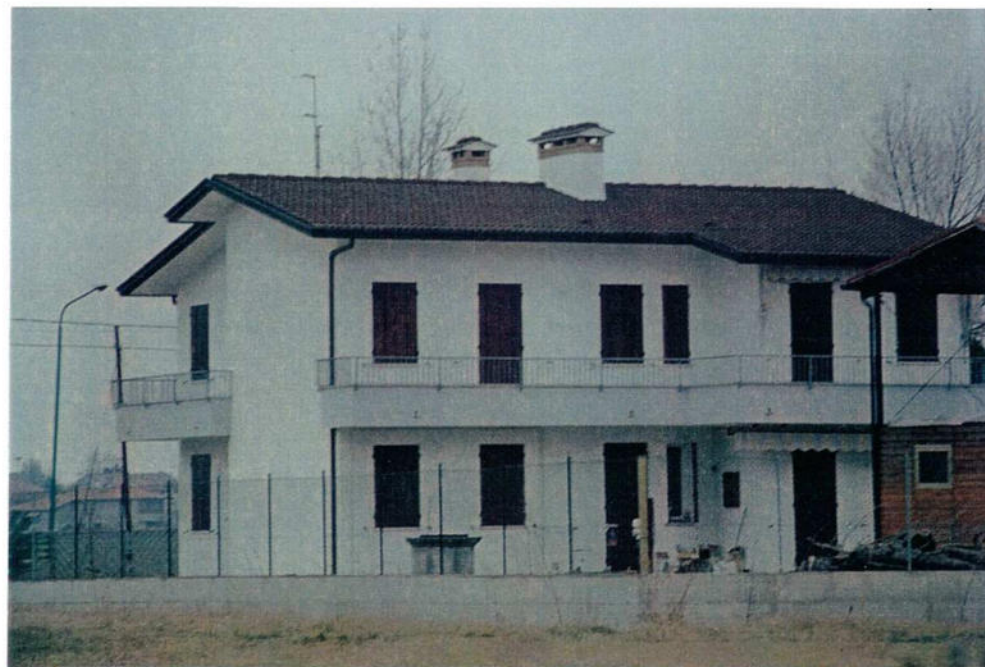
1

1. Veduta del fronte sud
2. Veduta del fronte nord
3. Veduta dei fronti ovest e nord

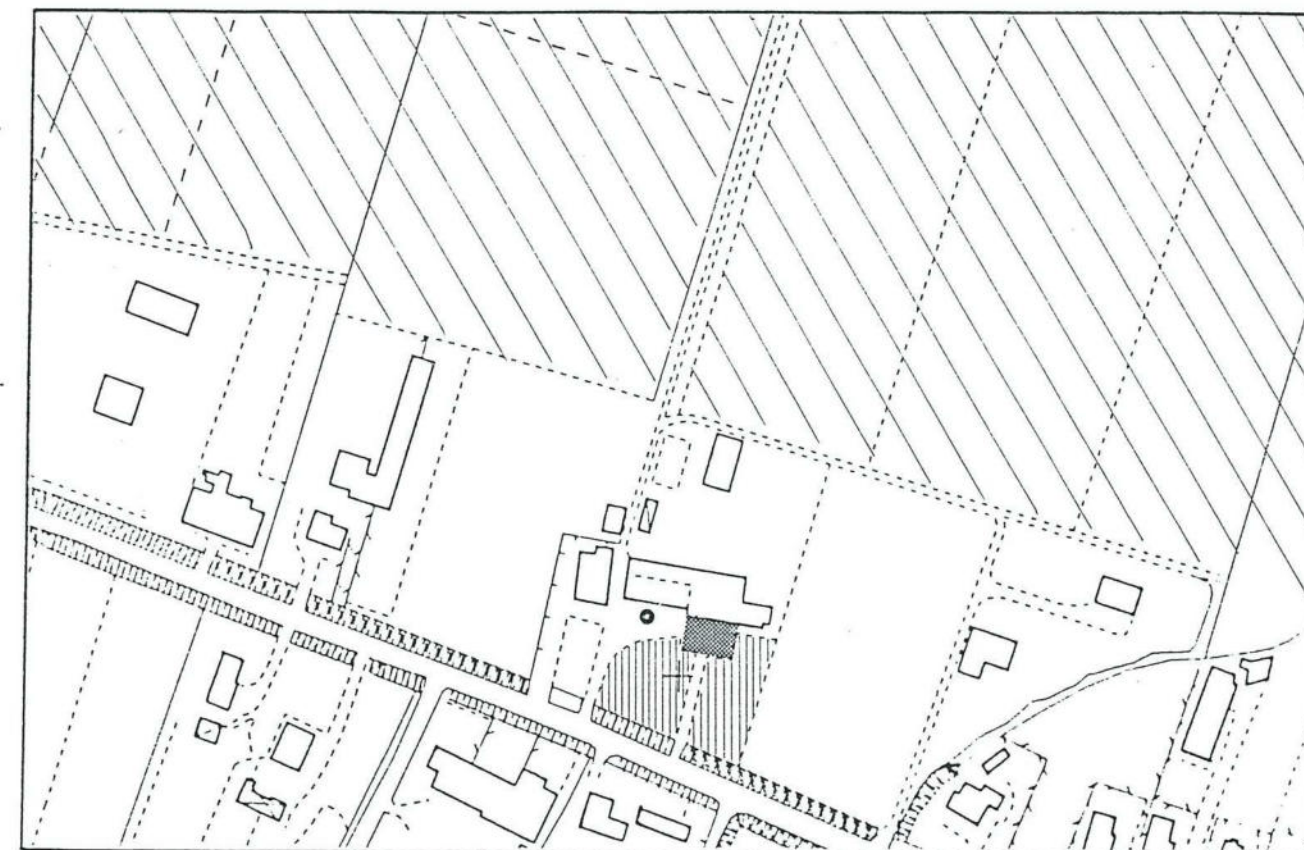
- 1. Giardino.
- 2. Aia in trachite.
- 3. Pozzo.
- 4. Fossato.
- 5. Scoperto a destinazione agricola.

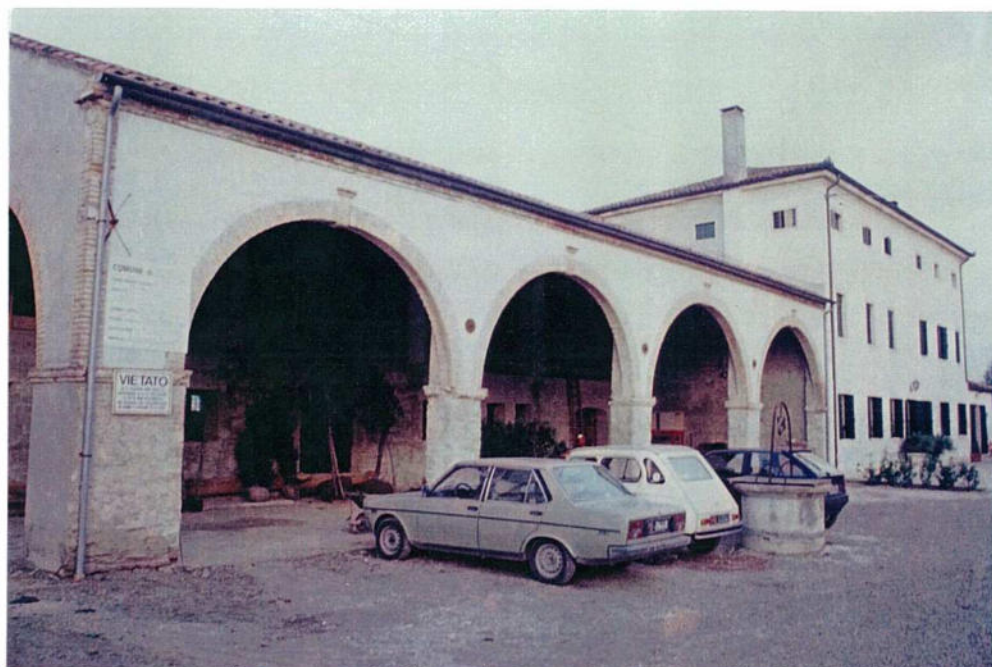
1

1. Veduta d'insieme del fronte sud
2. Veduta del fronte ovest
3. Veduta del fronte nord
4. Veduta interna della copertura del portico

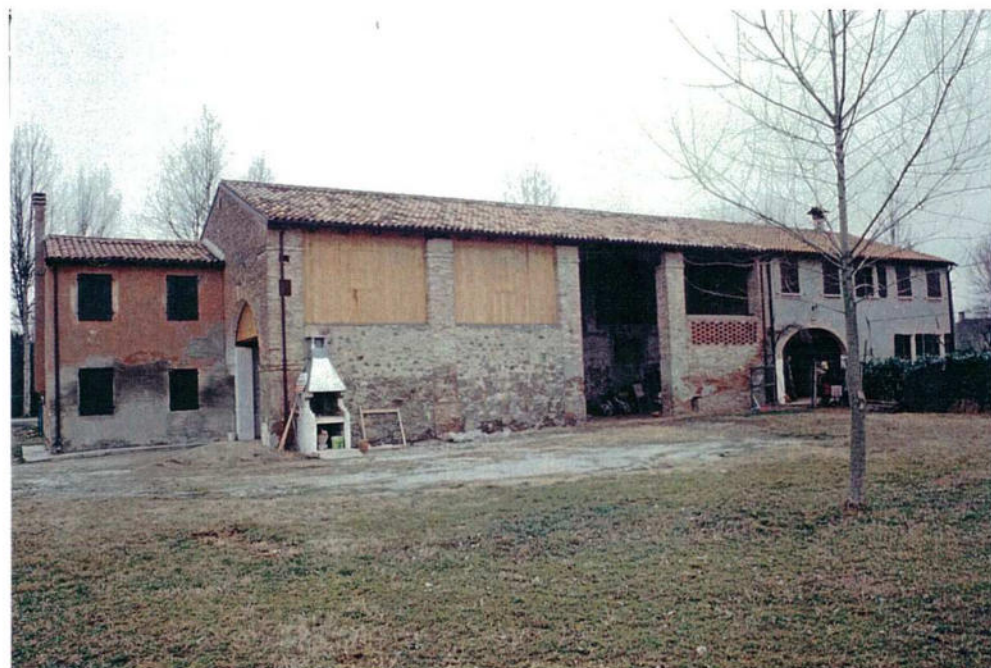
1

1. Veduta d'insieme del fronte sud
2. Scorcio del corpo abitativo ad ovest
3. Veduta del fronte nord
4. Veduta interna del portico e della copertura
