Regione Veneto  
Comune di Abano Terme

**SCHEDE "B" BENI AMBIENTALI**

Studio Arch. G. Barbon Spresiano - Treviso

Scheda "B" Beni Ambientali

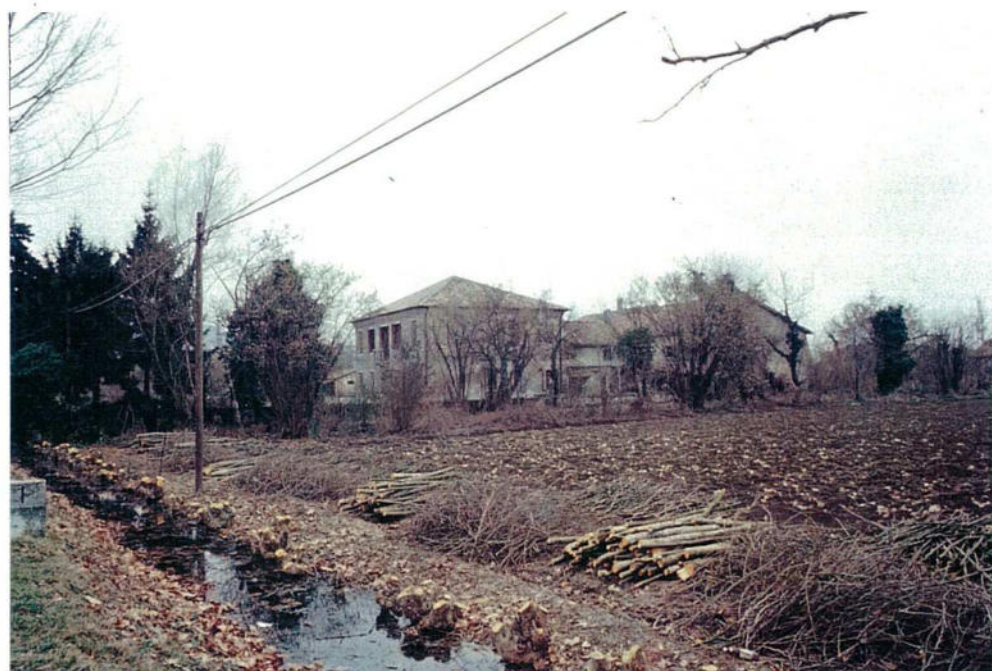
1

1. Veduta dell'insieme ambientale
2. Veduta del fronte sud
3. Veduta dei fronti nord ed ovest
4. Scorcio del fronte sud

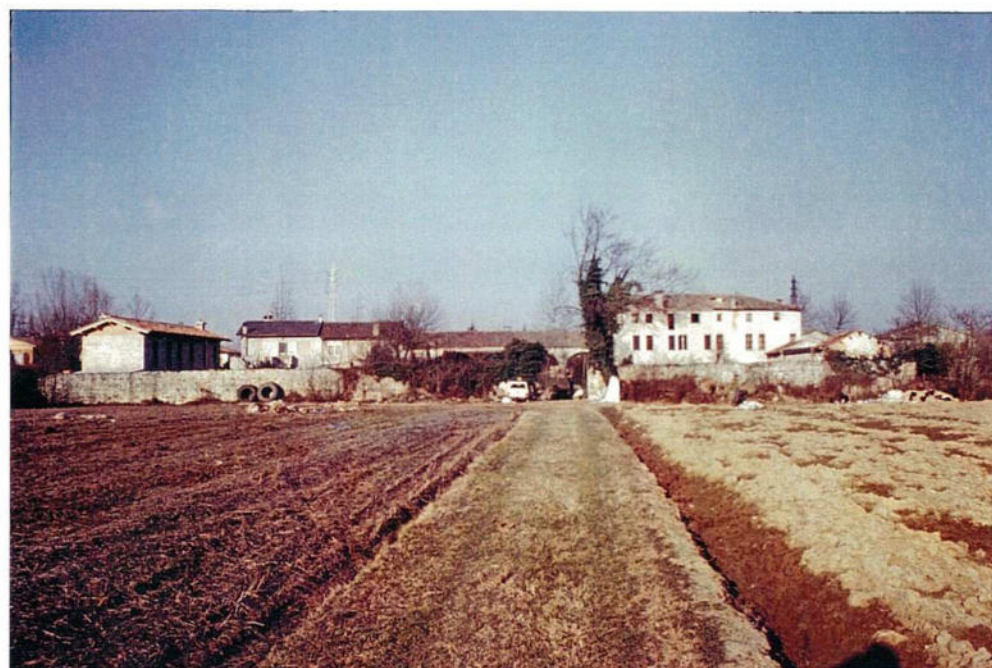
1

1. Veduta d'insieme della corte rurale da sud. E' visibile la recinzione muraria e i piloni dell'accesso dalla campagna.
2. Veduta del fronte sud.
3. Veduta del fianco est.
4. Veduta d'insieme del fronte nord del complesso Bartoli.

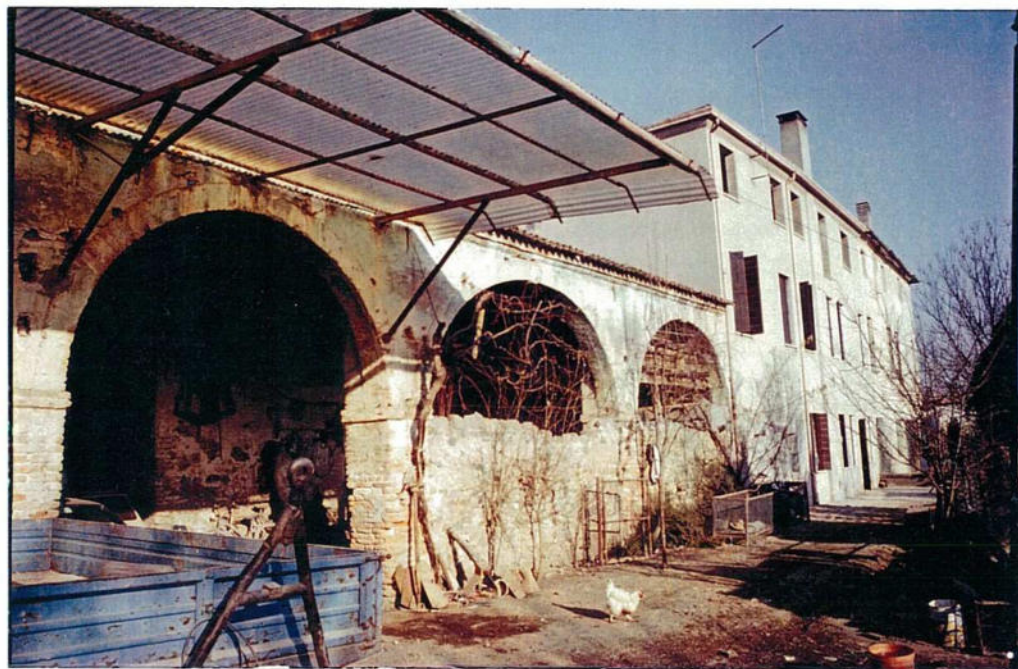
1

1. Scorcio del portico dell'ex barchessa Bartoli
2. Veduta del fronte sud.
3. Veduta del fianco nord
4. Veduta d'insieme. In primo piano l'aggiunta novecentesca

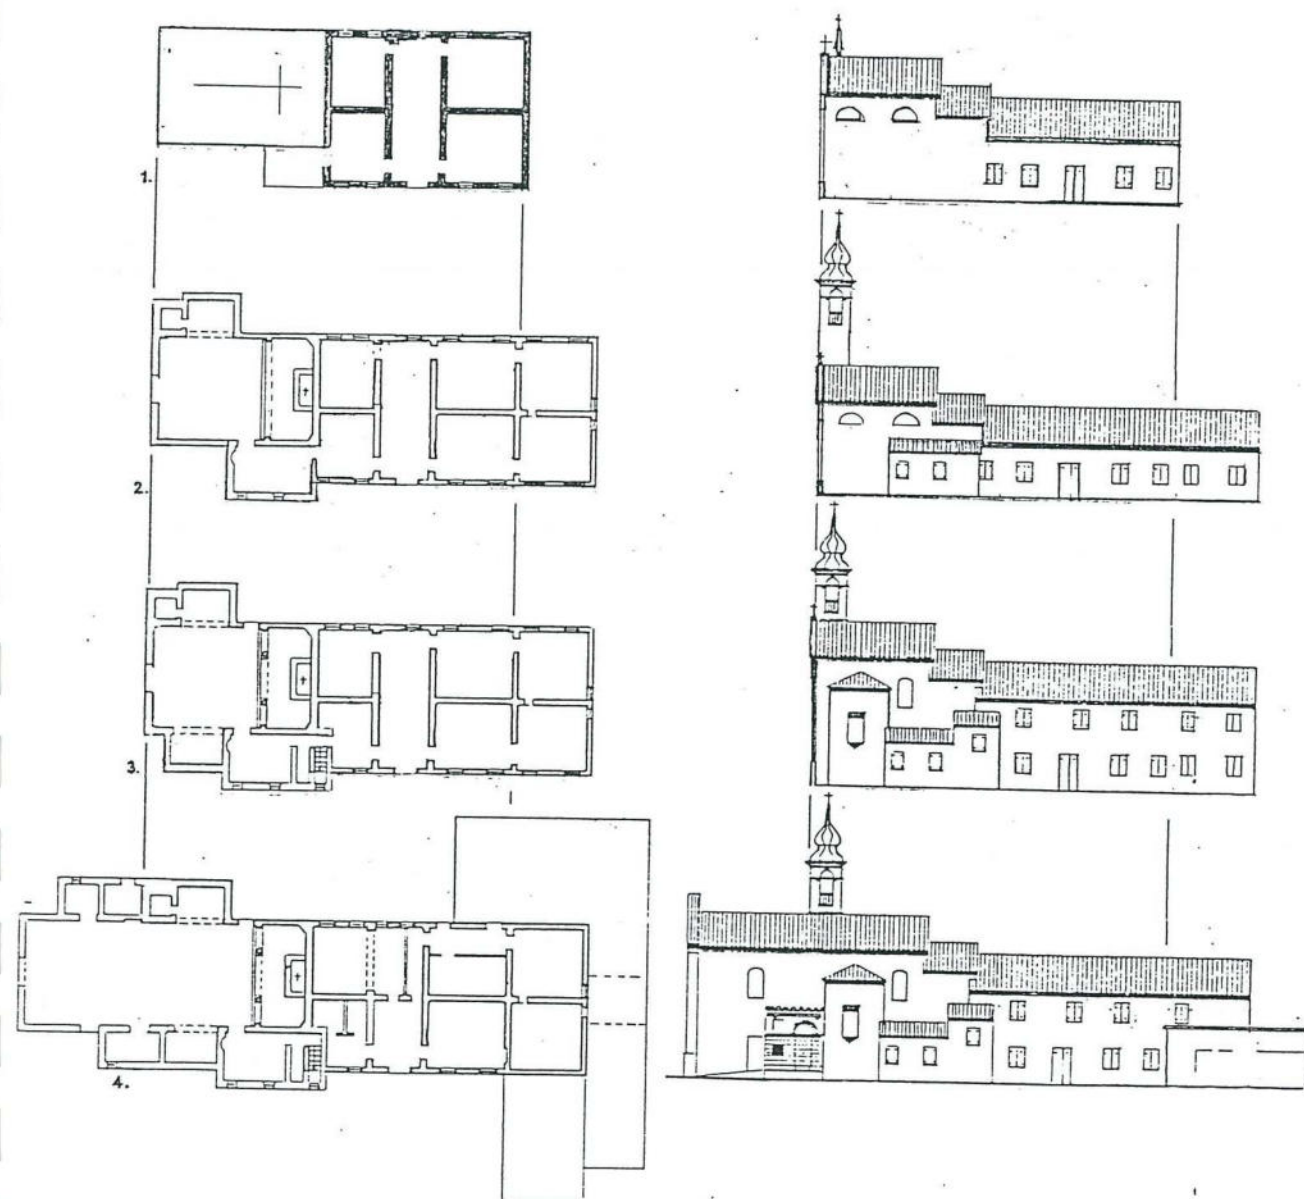
### FASI EVOLUTIVE DELL'EDIFICIO PIANTE E PROSPETTI PRINCIPALI

1. 1602 - 1620
2. 1667 - 1691
3. XVIII - XIX secolo (sopraelevazione del 1824)
4. Stato di fatto

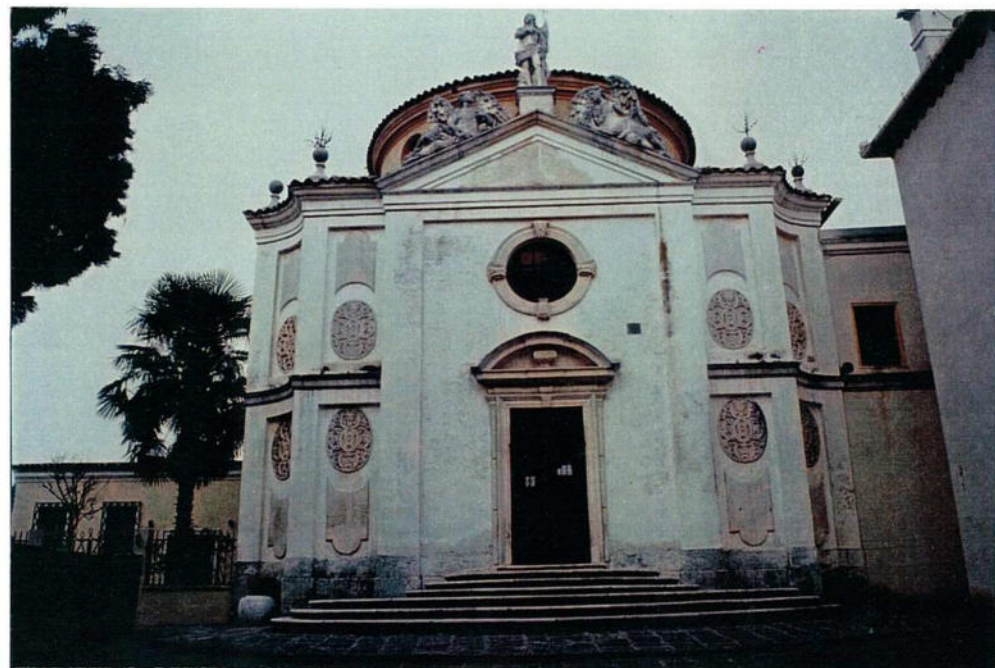
1

1. Veduta del fronte sud
2. Veduta interna
3. Scorcio del fianco ovest
4. Veduta del portale d'ingresso

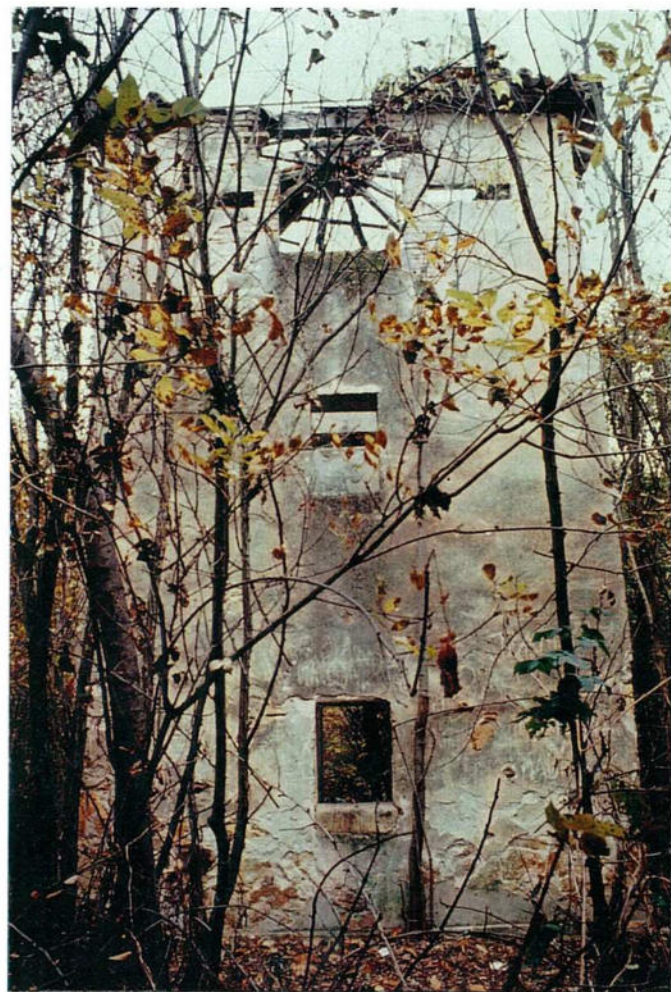
1

1. Veduta del fronte ovest
2. Veduta dei fronti sud ed est
3. Veduta interna della copertura

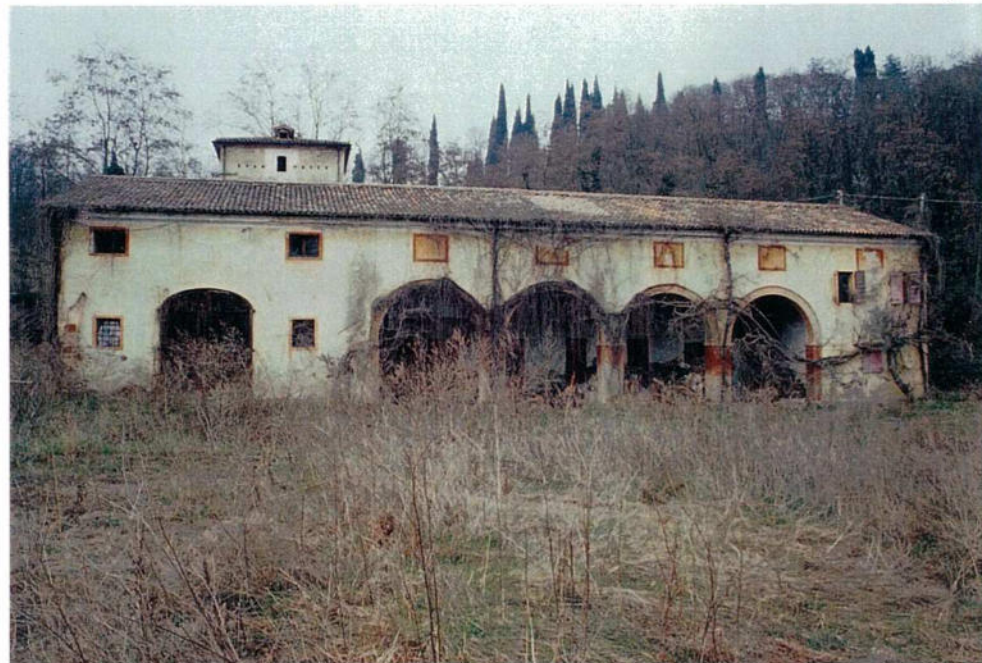
1

1. Veduta del fronte sud
2. Veduta del fronte est
3. Veduta del fronte ovest e della colombaia
4. Veduta interna del portico

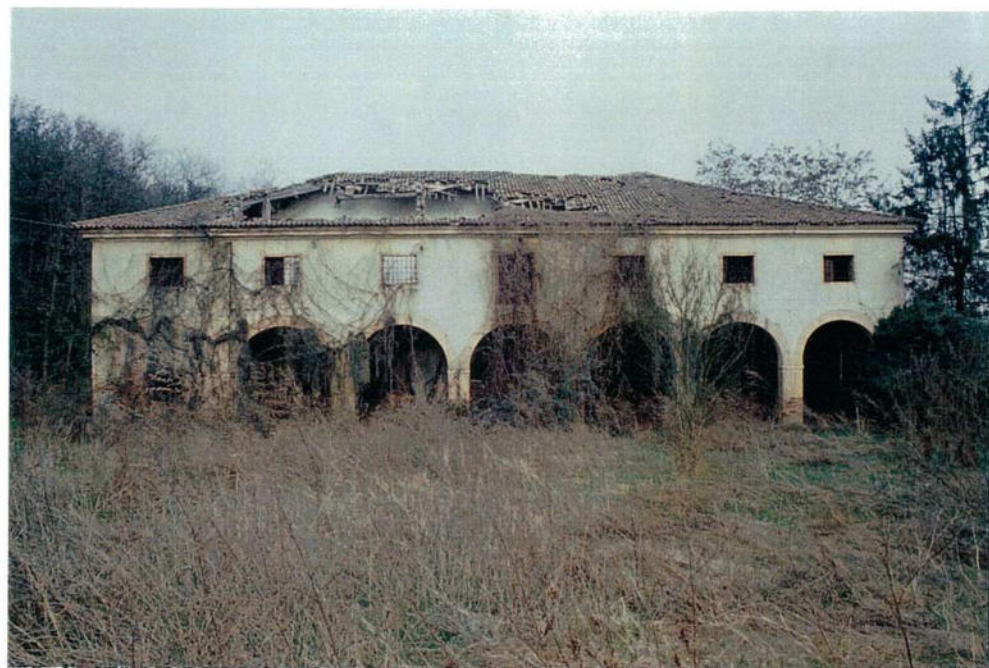
1

1. Veduta del fronte est
2. Veduta del fronte ovest
3. Veduta del fronte nord
4. Veduta interna del portico

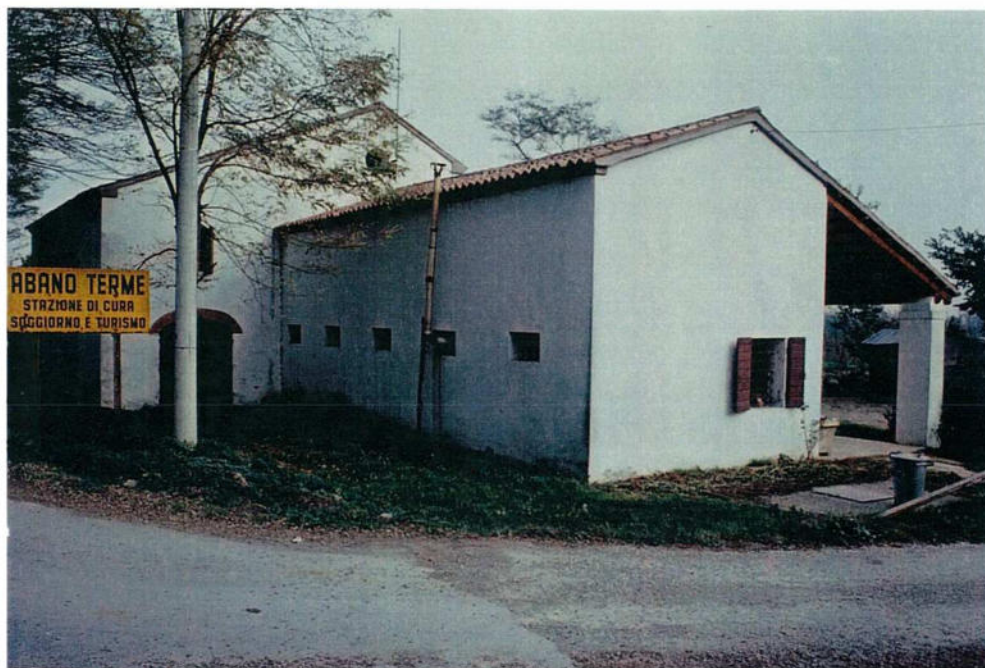
1

1. Veduta dei fronti sud ed ovest
2. Veduta dei fronte sud
3. Veduta del fronte nord

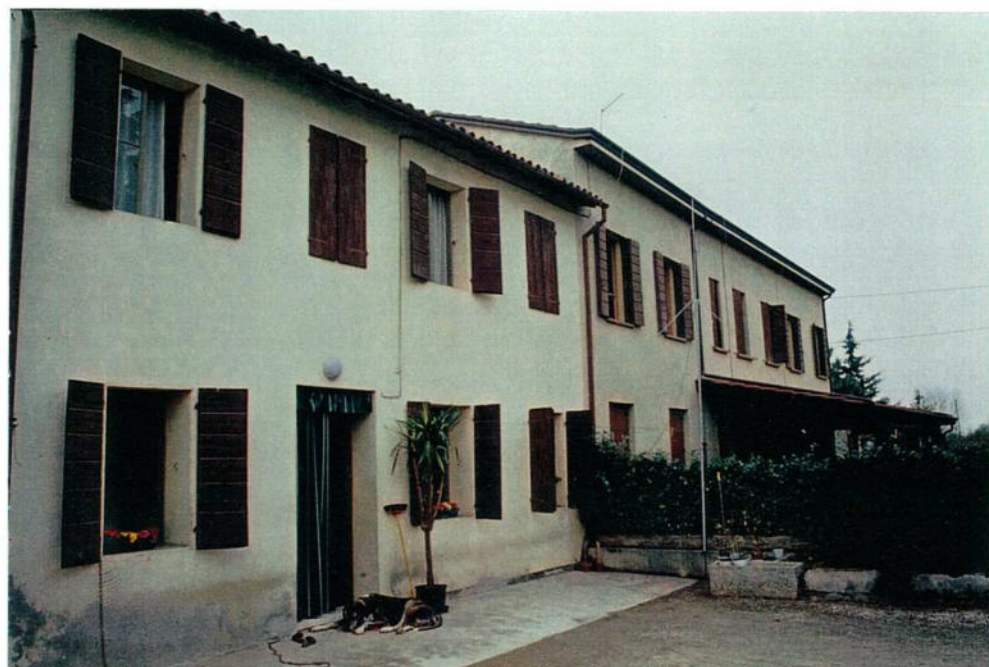
1

1. Scorcio del fronte sud.
2. Veduta dei fronti ovest e sud.
3. Veduta dei fronti nord ed ovest.

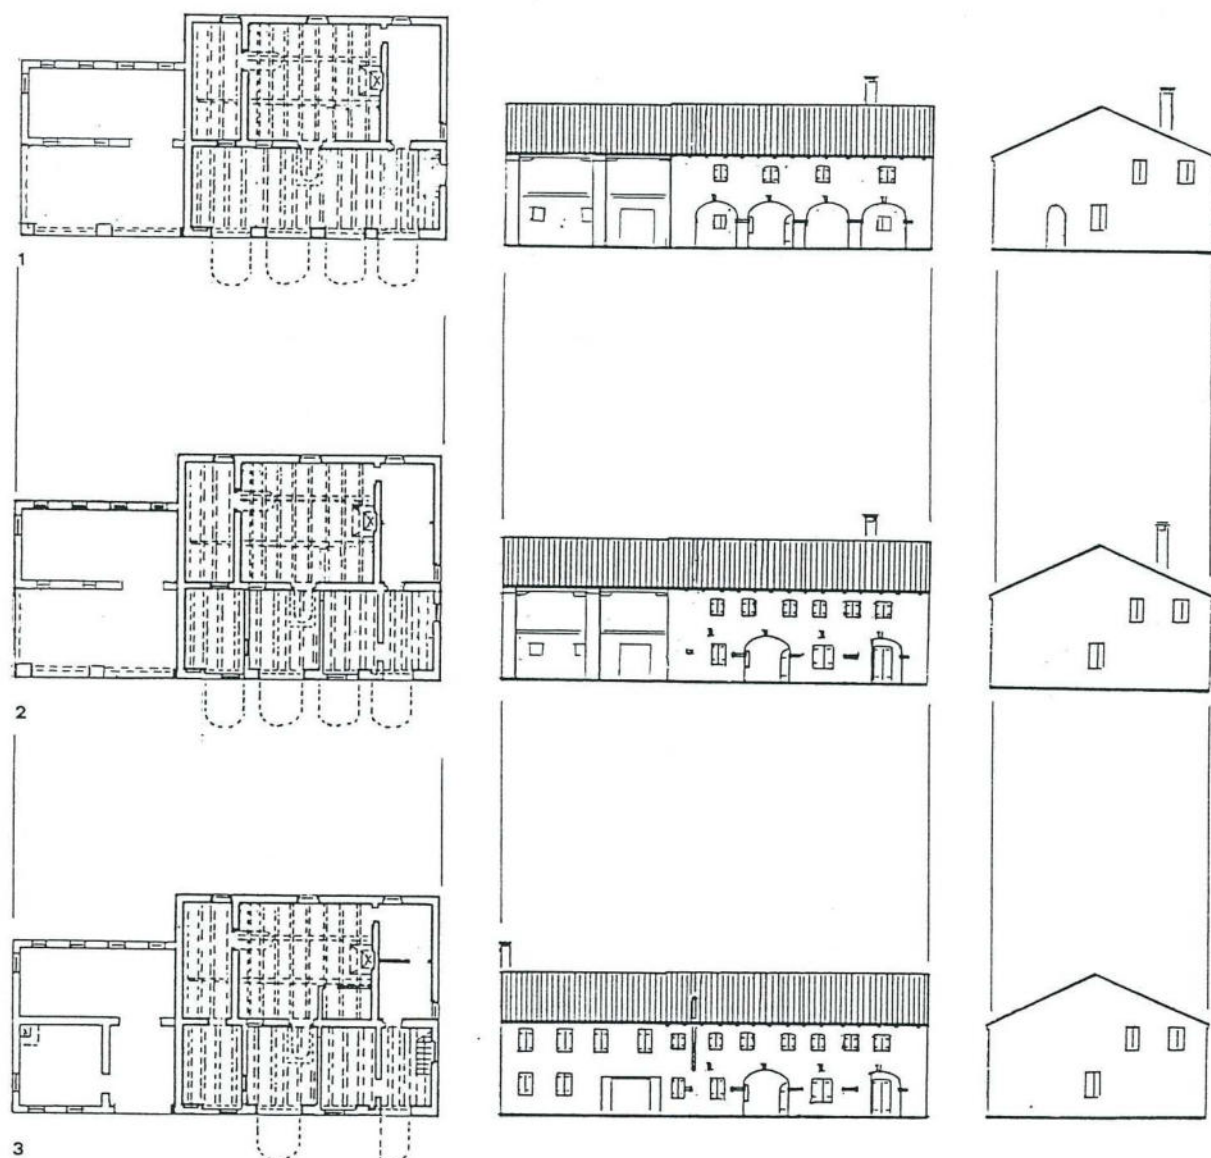
### FASI EVOLUTIVE DELL'EDIFICIO PIANTE E PROSPETTI PRINCIPALI

Nel primo dopoguerra, dal portico sono stati ricavati dei locali residenziali e nel 1935 la parte ovest del manufatto, destinata a rustico, è stata trasformata in abitazione con stalla sul retro al piano terra. Negli anni Settanta è stato ricavato un servizio igienico dal locale a nord est.

1. Seconda metà '800
2. Primo dopoguerra
3. 1935 e stato di fatto

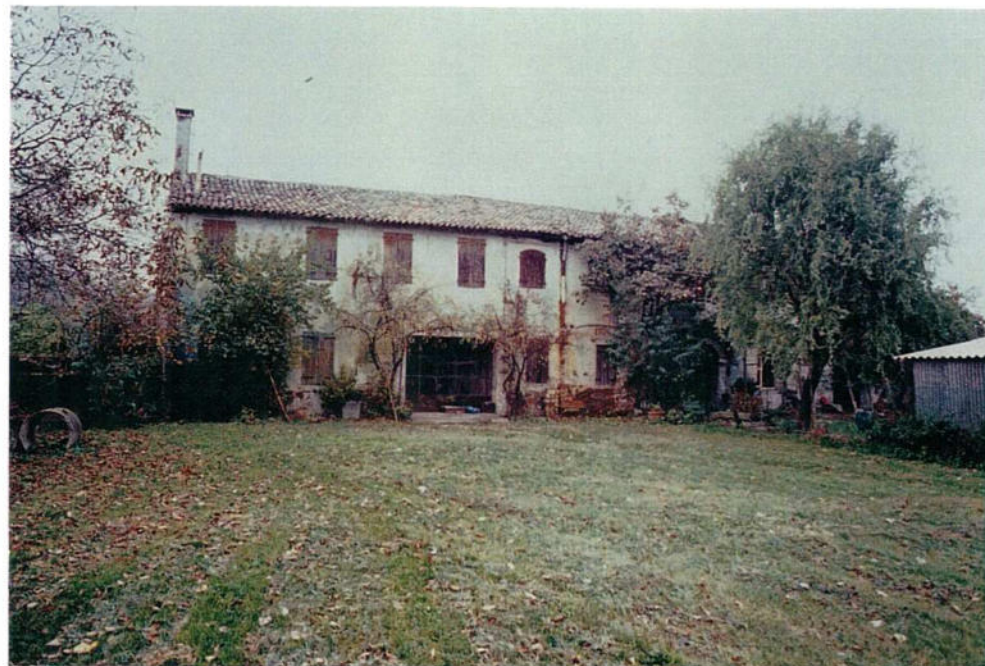
1

1. Veduta del fronte est
2. Veduta del fronte ovest
3. Particolare est
4. Veduta interna della cucina con l'originario "larin"

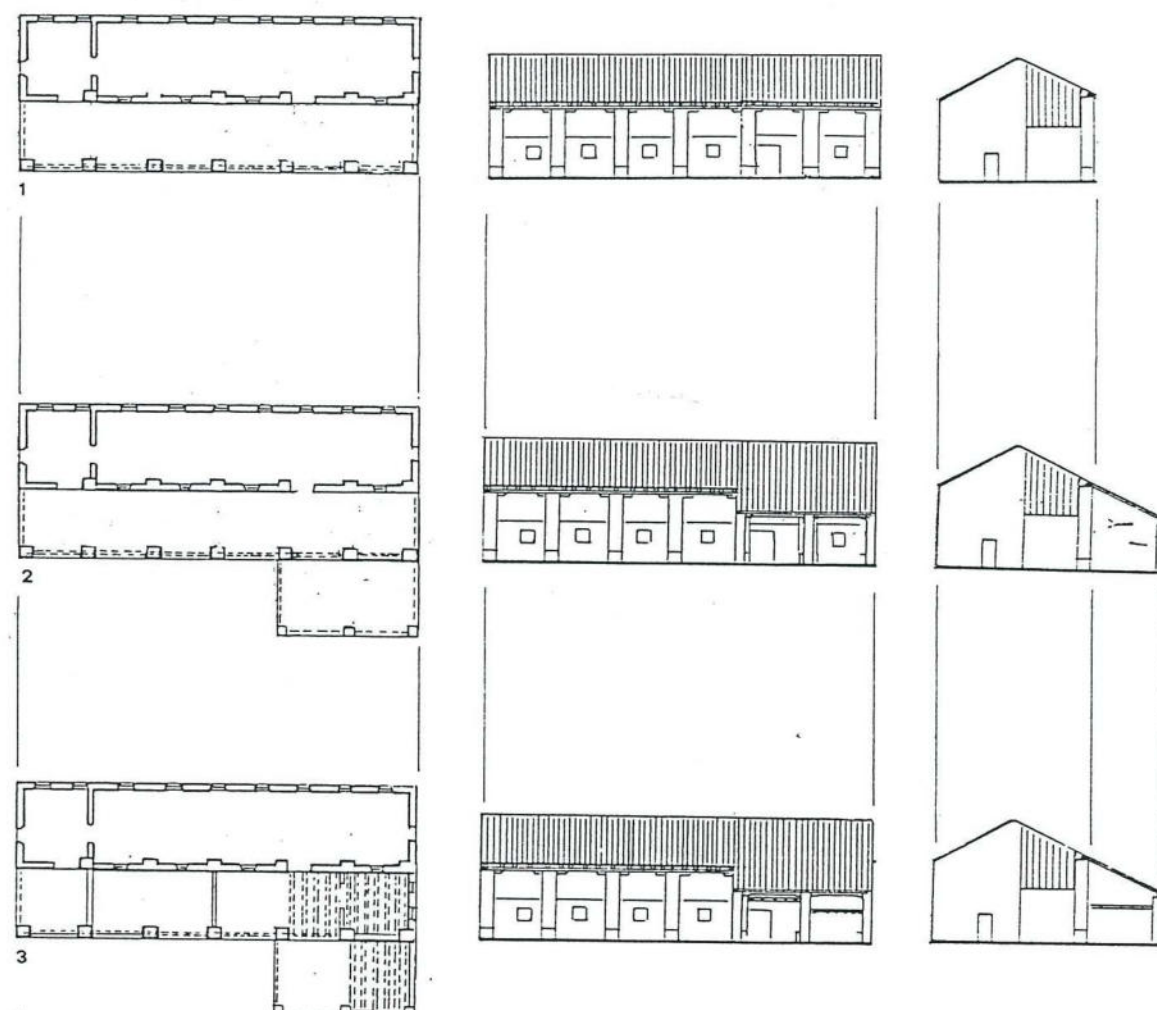
### FASI EVOLUTIVE DELL'EDIFICIO PIANTE E PROSPETTI PRINCIPALI

1. Seconda metà '800
2. Anni '60
3. Stato di fatto

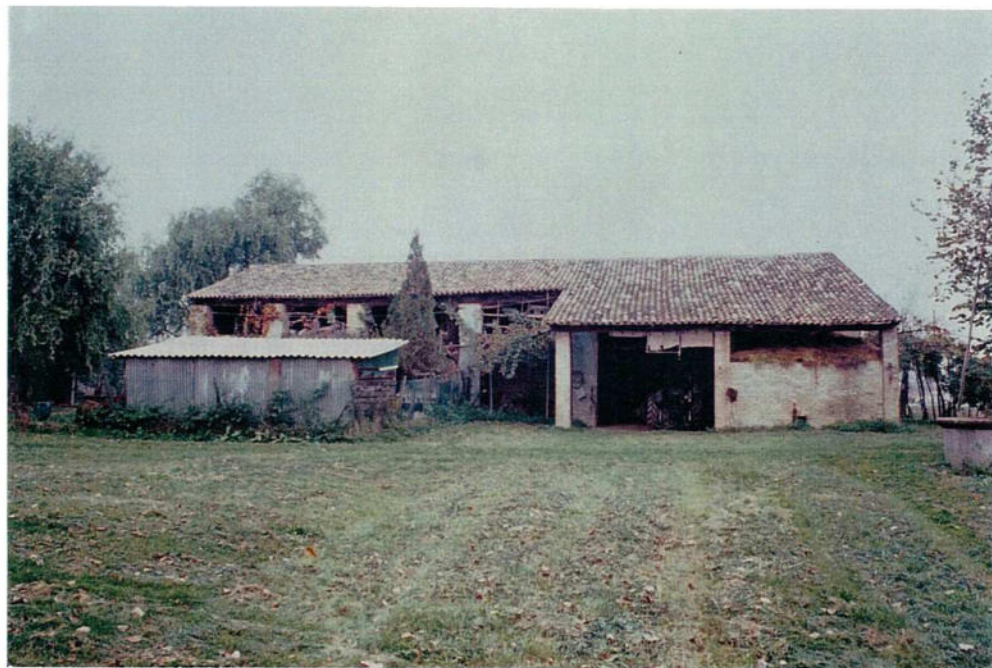
1

1. Veduta del fronte sud
2. Veduta del fronte nord e del fronte est
3. Veduta del fronte est
4. Veduta interna della copertura

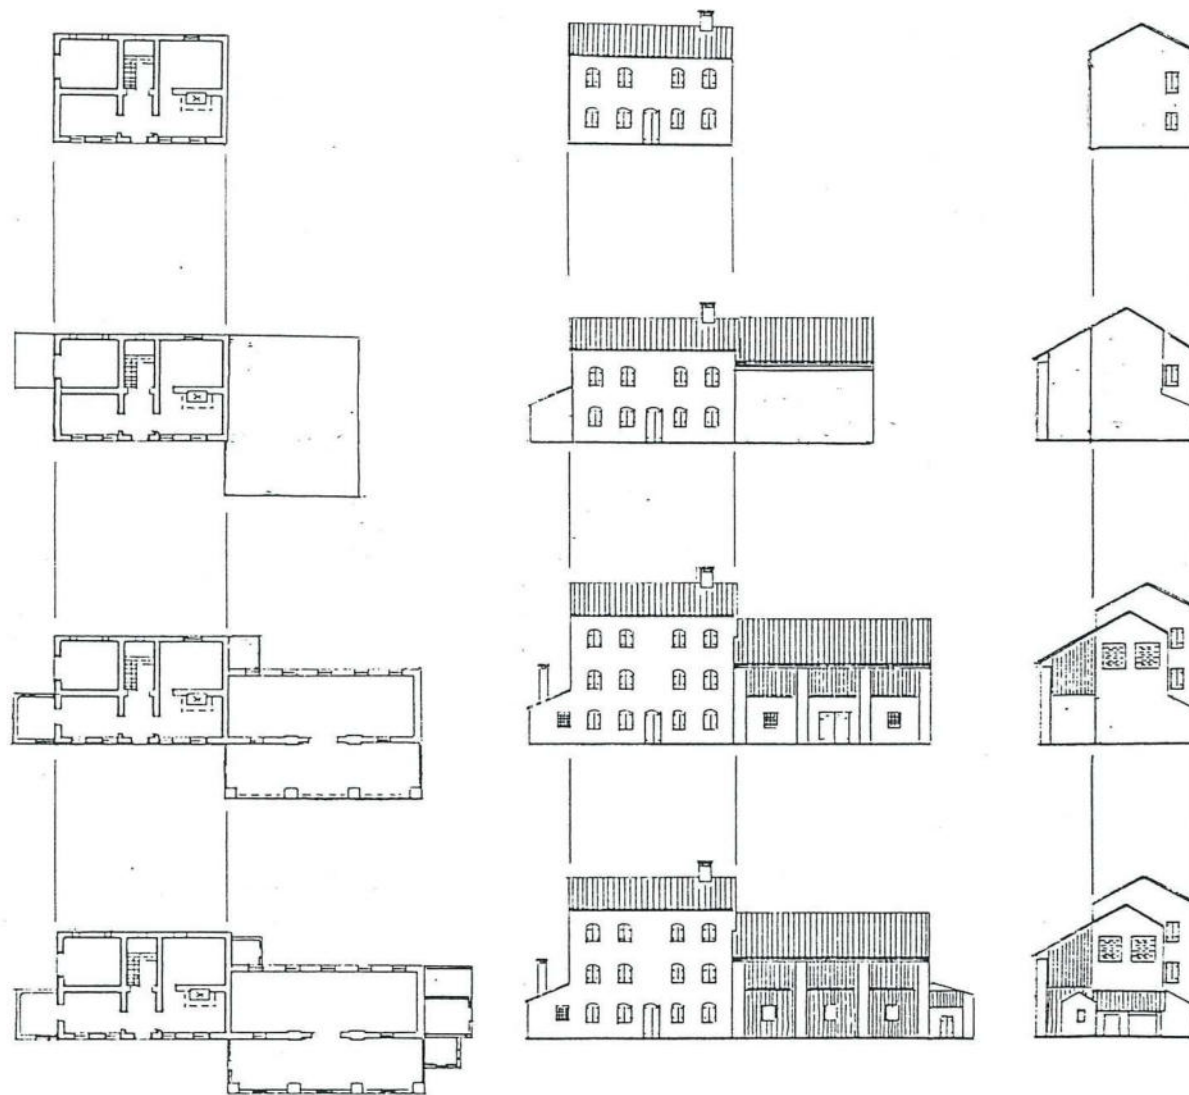
### FASI EVOLUTIVE DELL'EDIFICIO PIANTE E PROSPETTI PRINCIPALI

1. 1895-1898
2. 1920 c.a
3. 1933
4. Stato di fatto

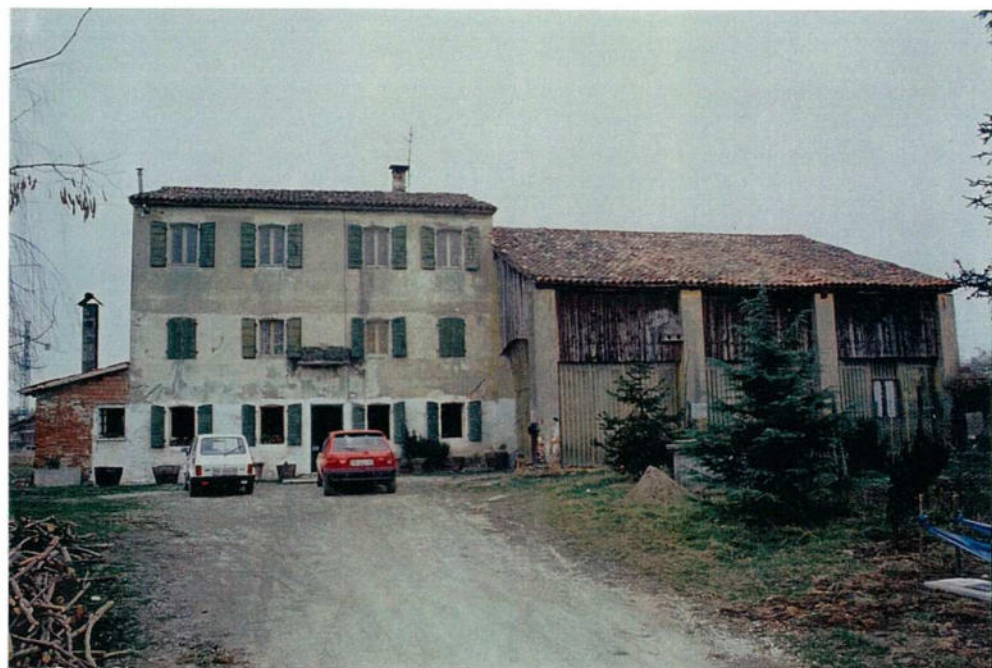
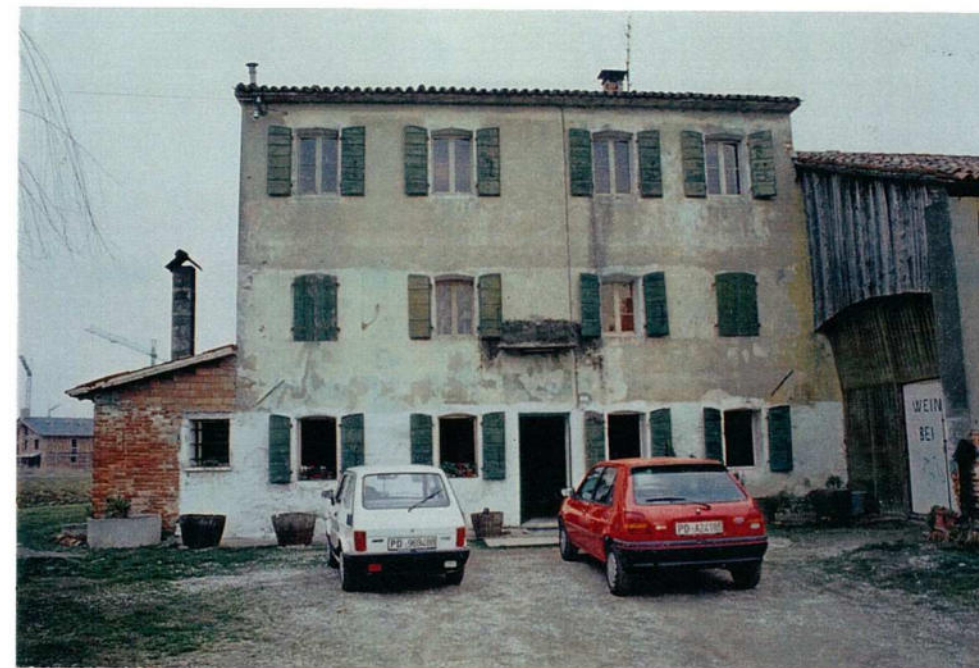
DOCUMENTAZIONE FOTOGRAFICA

1. Veduta d'insieme da sud-ovest
2. Veduta dei fianchi est e nord
3. Veduta del corpo abitativo, da sud-ovest
4. Veduta del corpo rustico, da sud

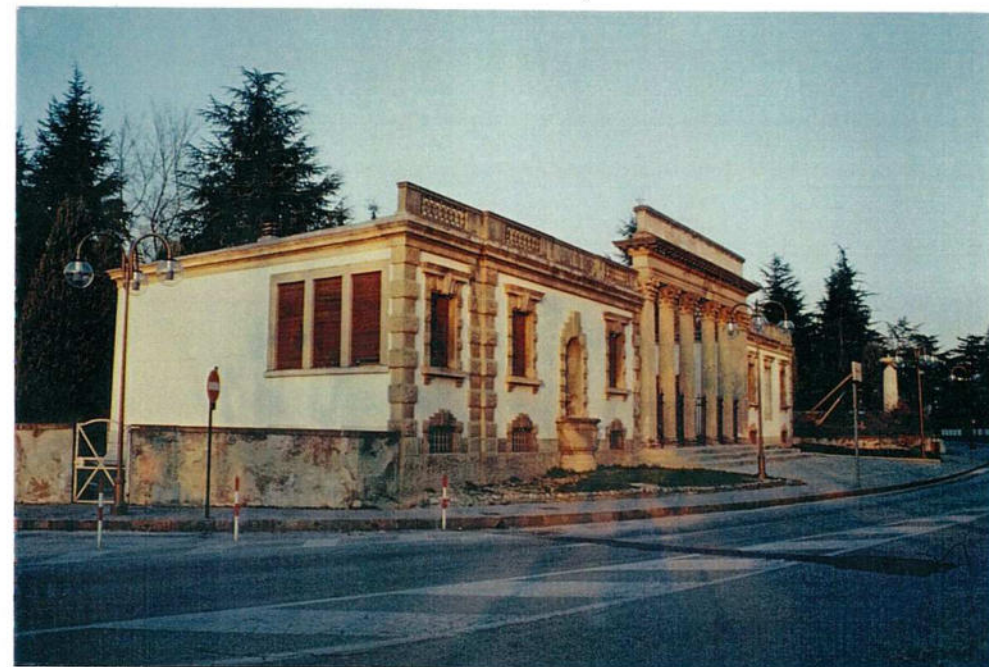
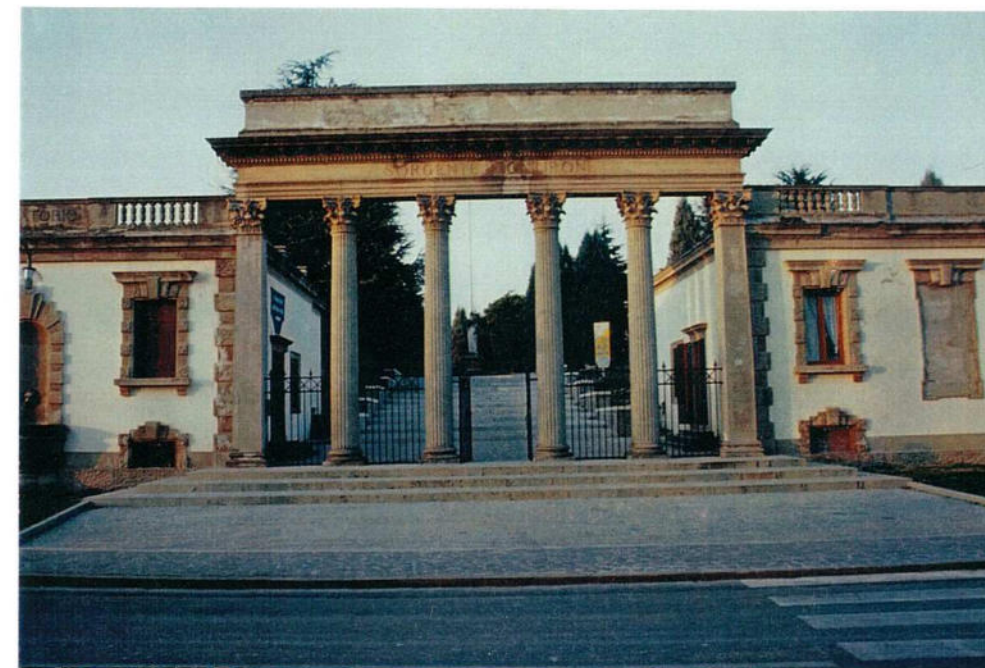
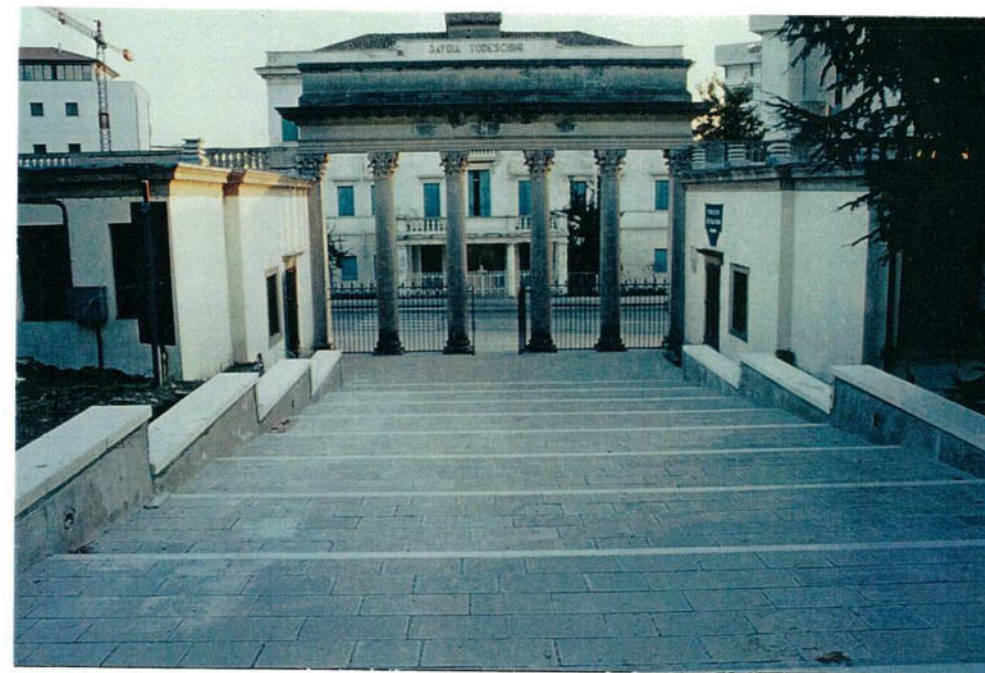
1. Veduta del fronte sud
2. Veduta dei fronti sud e ovest
3. Veduta del fronte sud
4. Veduta del fronte nord

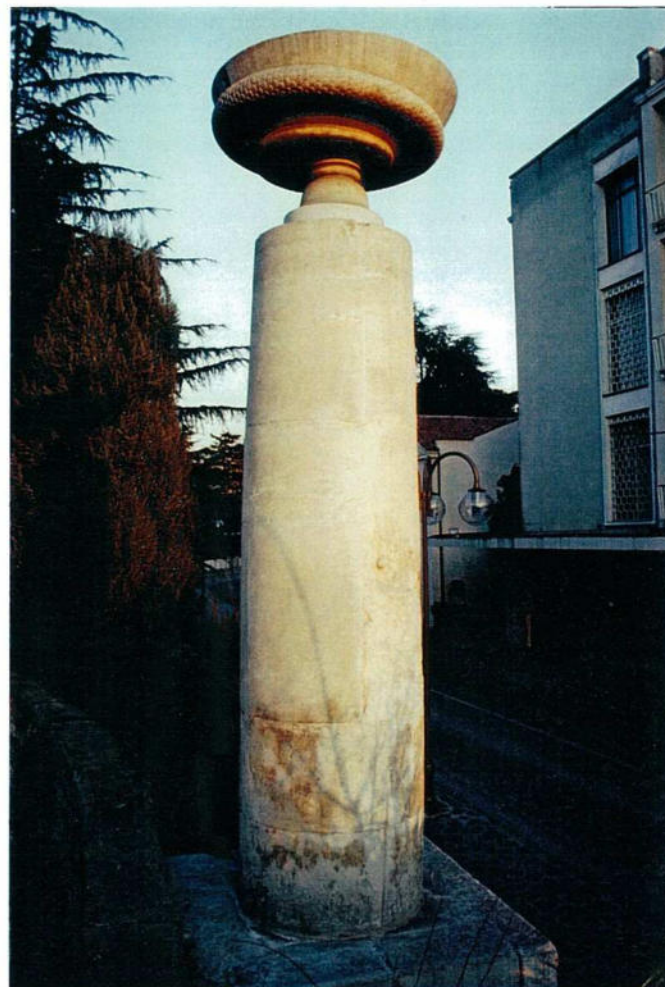
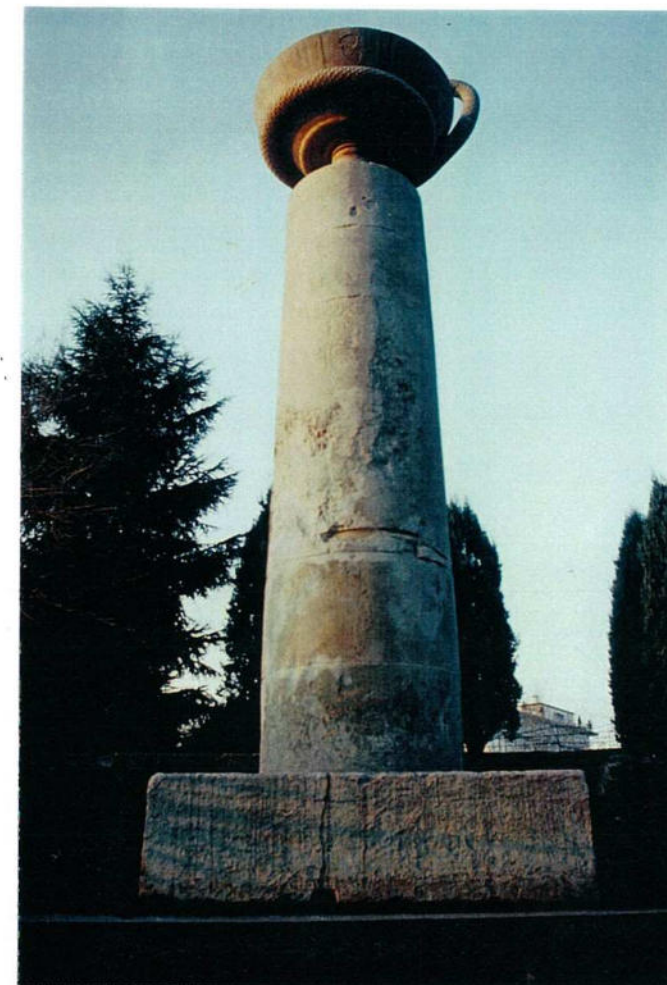
1. Veduta della colonna da ovest
2. Veduta della colonna da sud

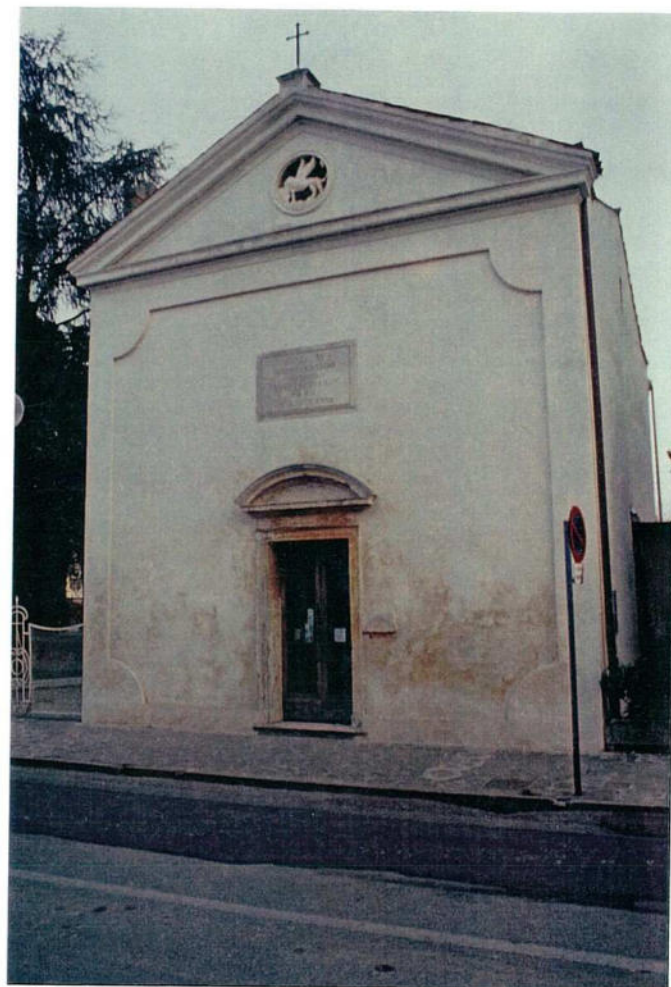
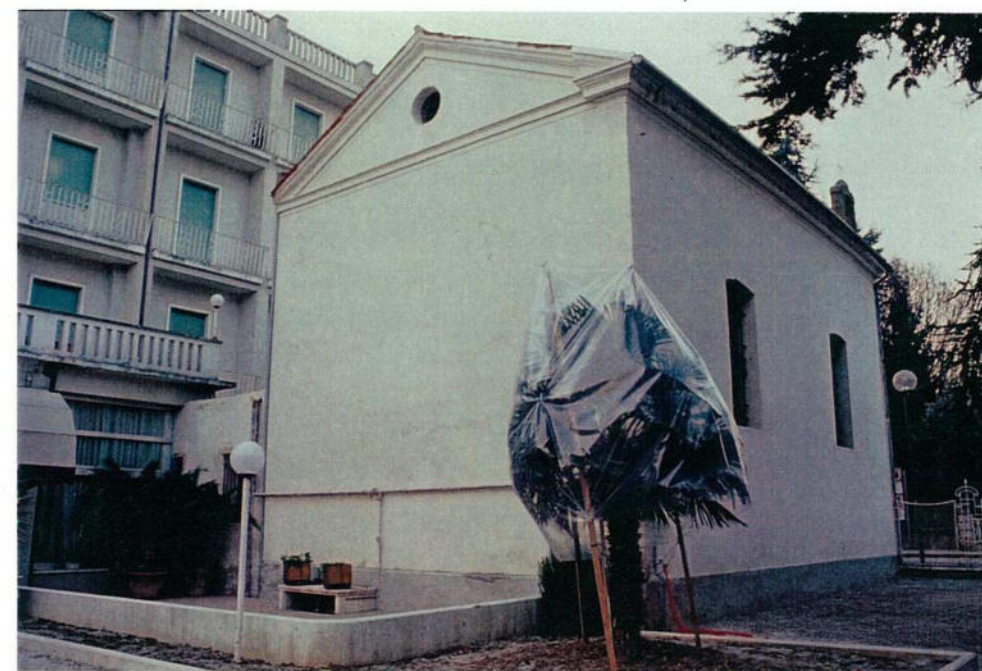
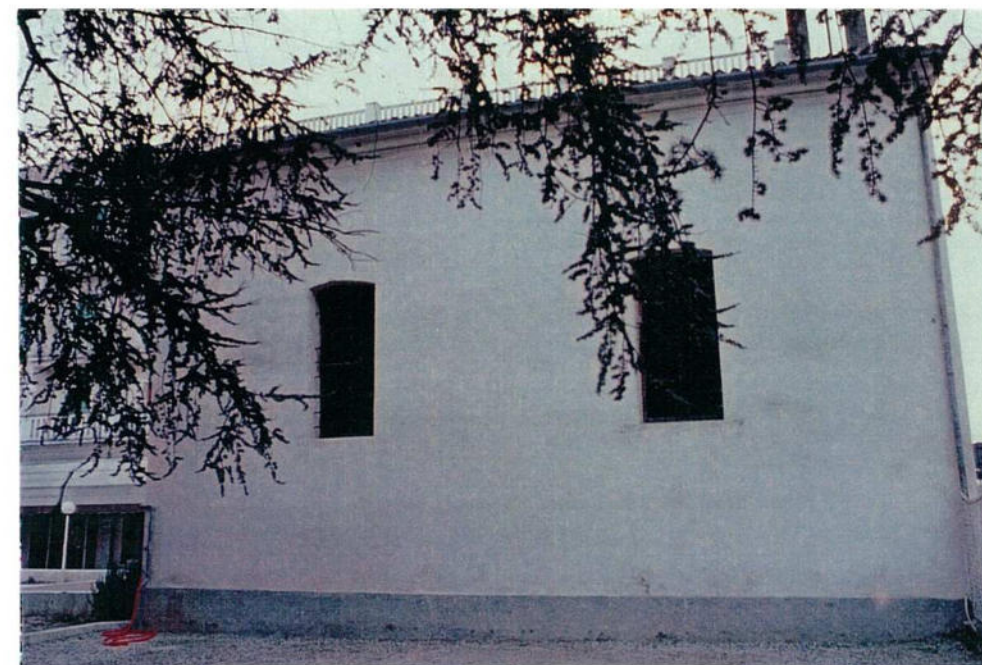
1. Veduta del fronte sud
2. Veduta dei fronti nord ed ovest
3. Veduta del fronte ovest

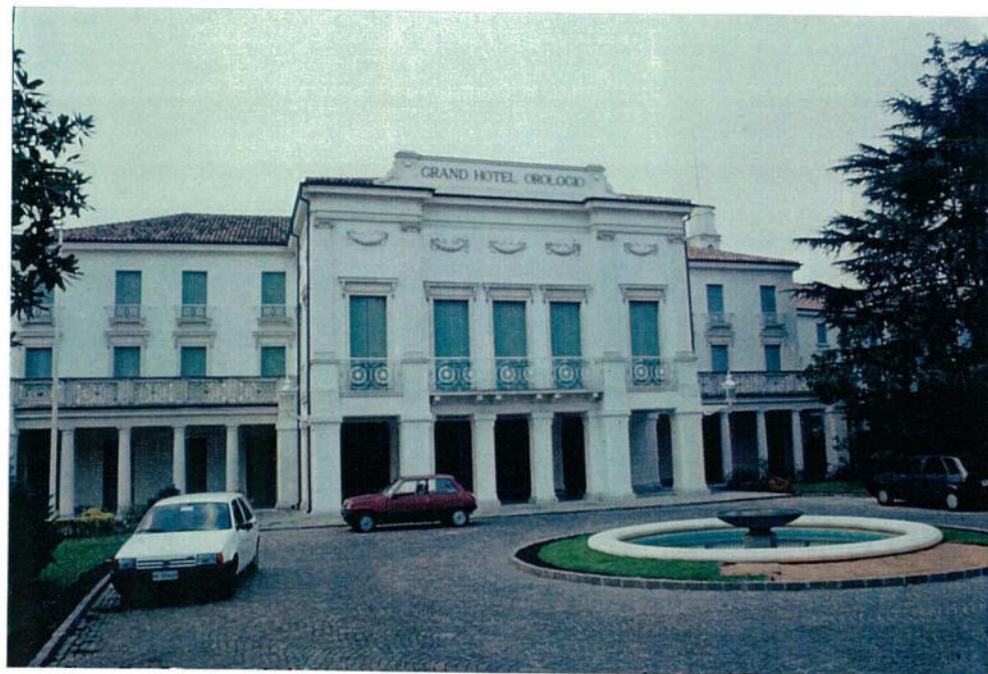
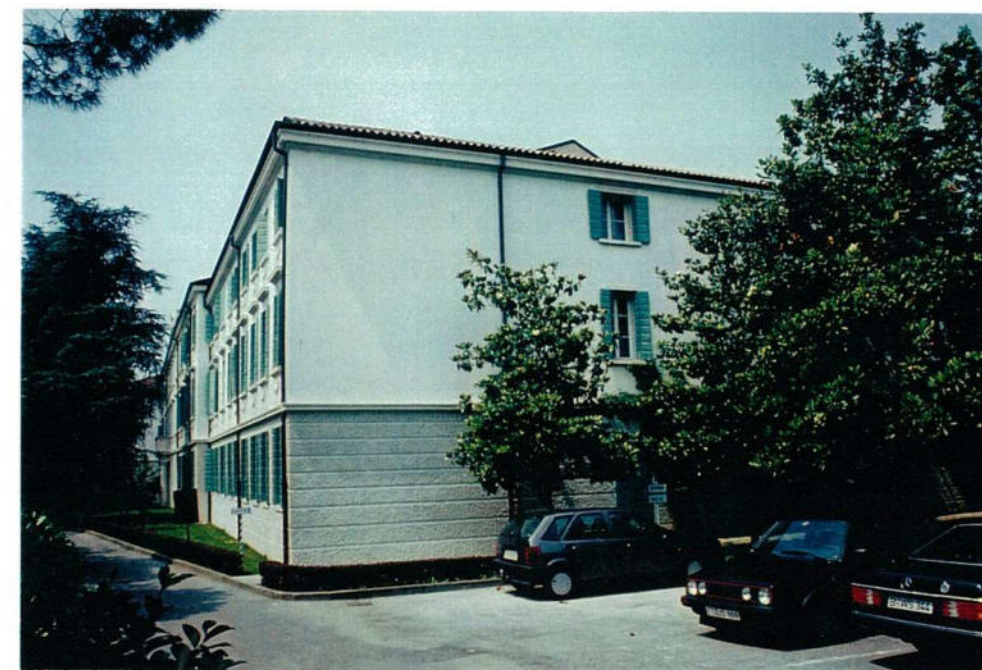
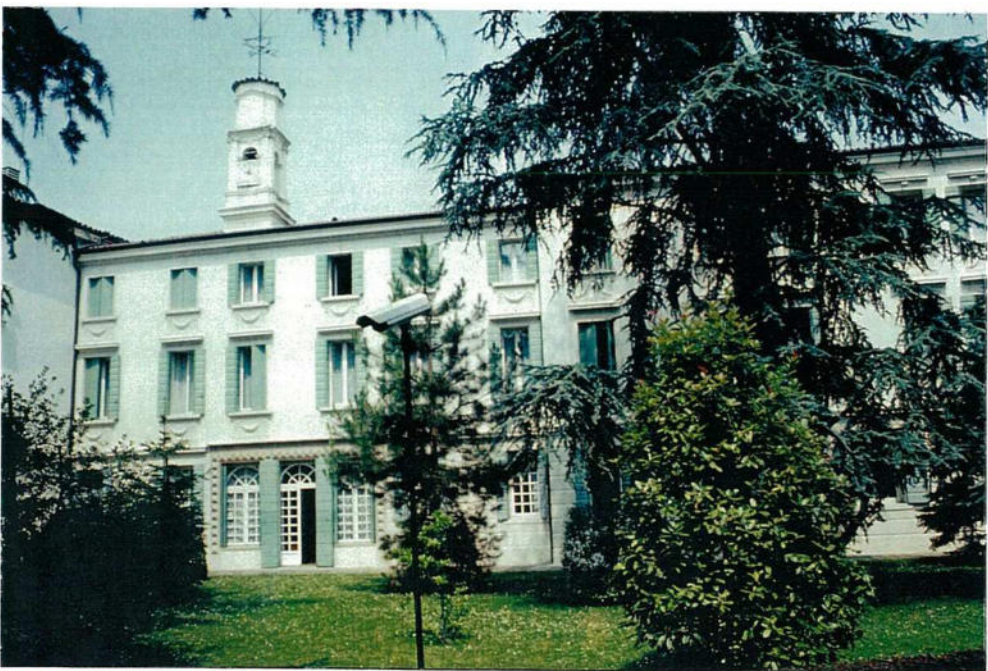
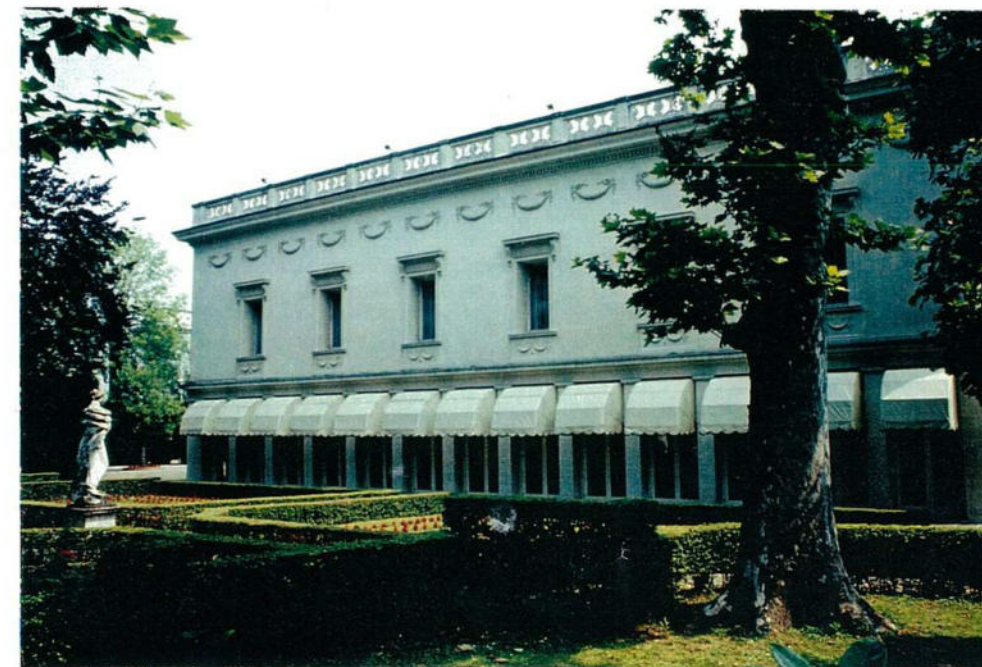
1. Veduta del portico attribuito all'arch. Jappelli
2. Veduta dell'ala est
3. Scorcio dell'ala est
4. Veduta dell'ala ovest

Famoso stabilimento termale aponeuse, forse ristrutturato per mano dello Jappelli. Risulta interessante l'ala porticata di stile neoclassico, arricchita da paraste joniche e festoni. Tali decorazioni, che si ripetono anche in quasi tutta l'ala est, assieme all'equilibrato spartito dei fori rendono l'edificio particolarmente sobrio ed elegante. Pregevoli anche i giardini che lo circondano.
