Regione Veneto  
Comune di Abano Terme

**SCHEDE "B" BENI AMBIENTALI**

Studio Arch. G. Barbon Spresiano - Treviso

Scheda "B" Beni Ambientali

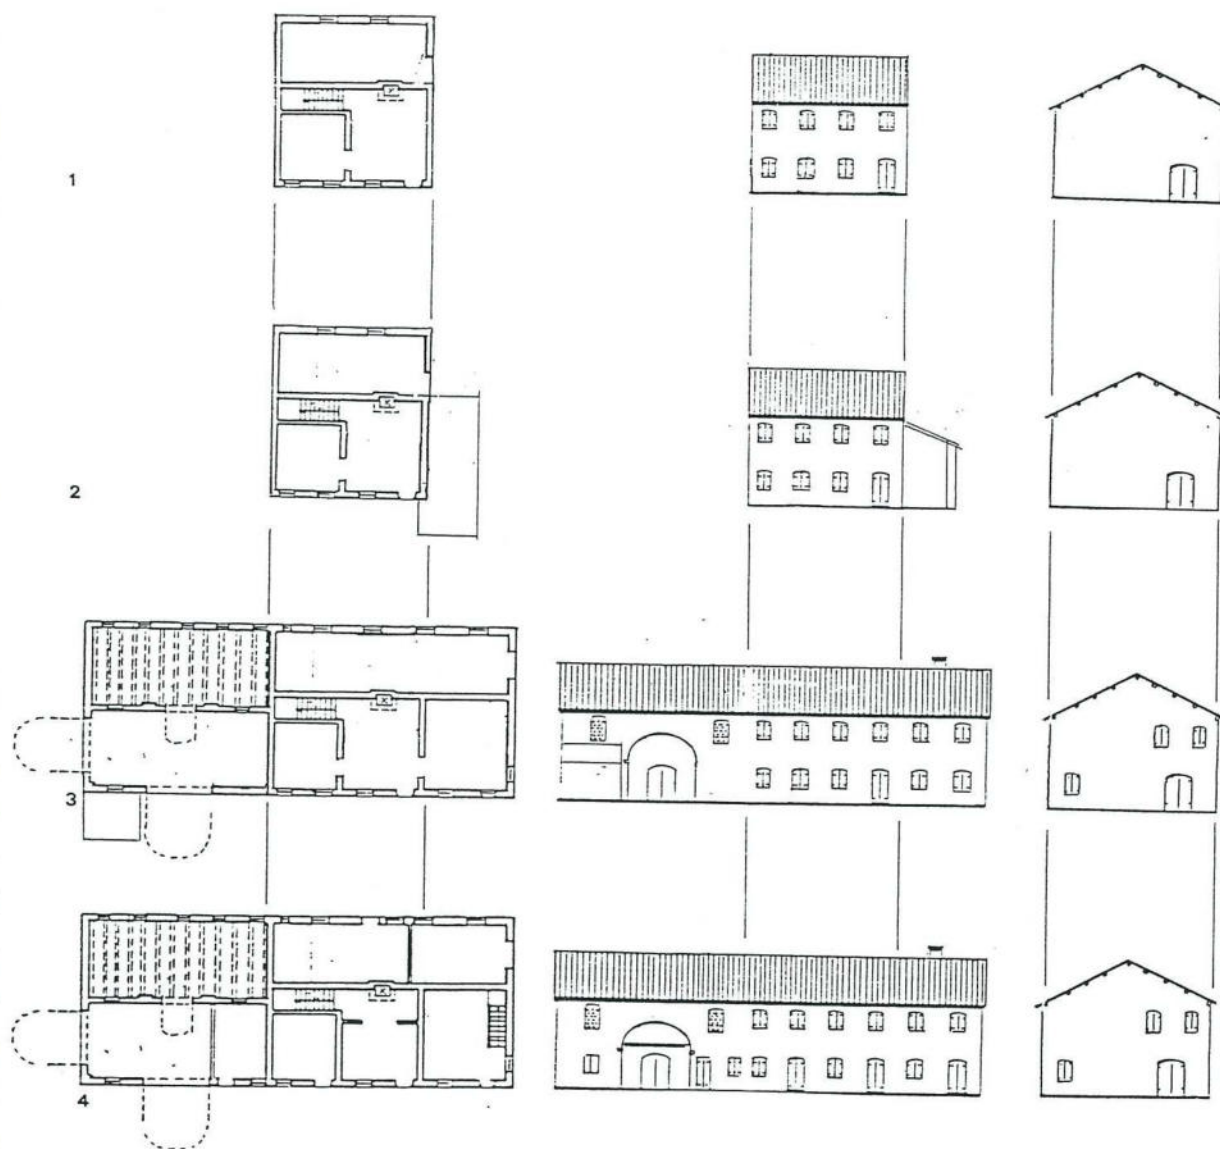
### FASI EVOLUTIVE DELL'EDIFICIO PIANTE E PROSPETTI PRINCIPALI

1. Primi '800
2. 1880-1883
3. Fine '800 primi '900
4. Stato di fatto

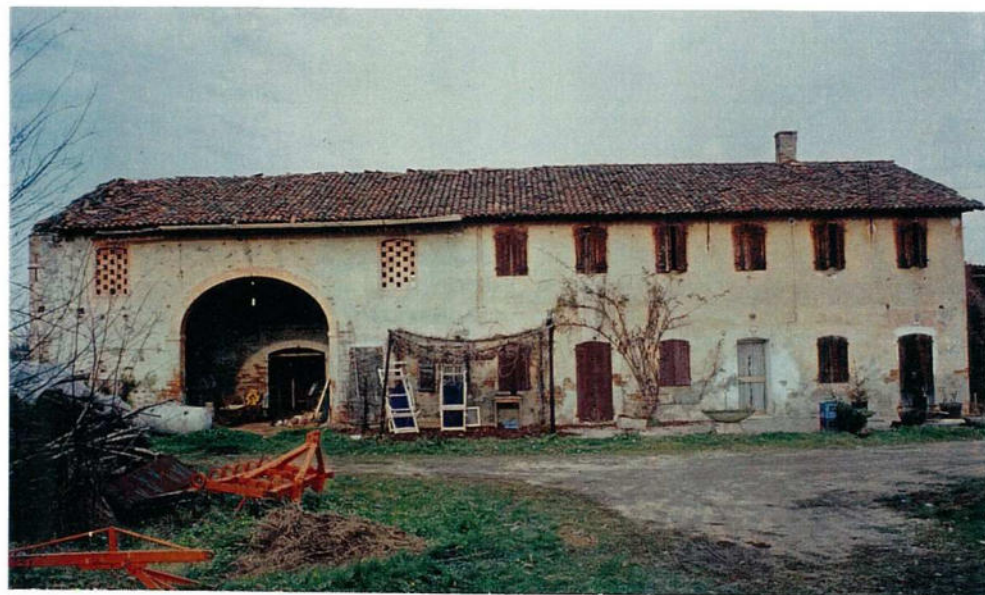
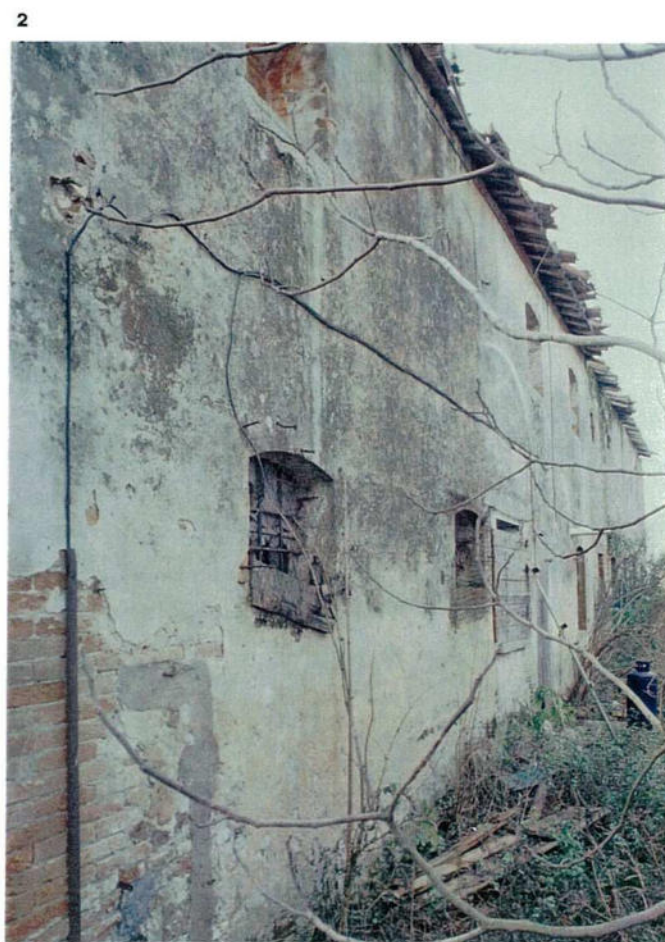
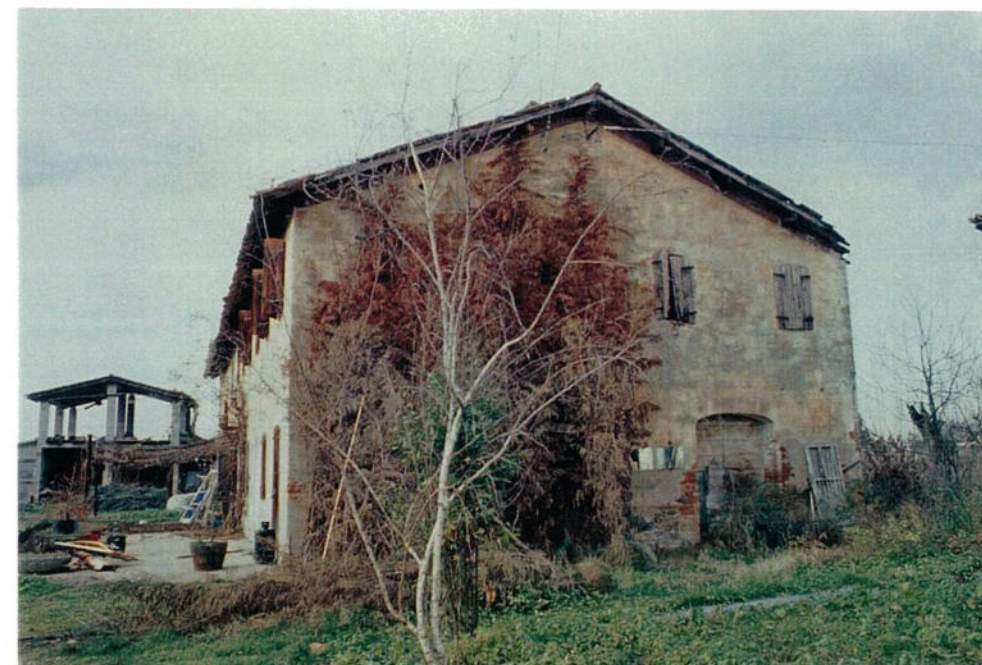
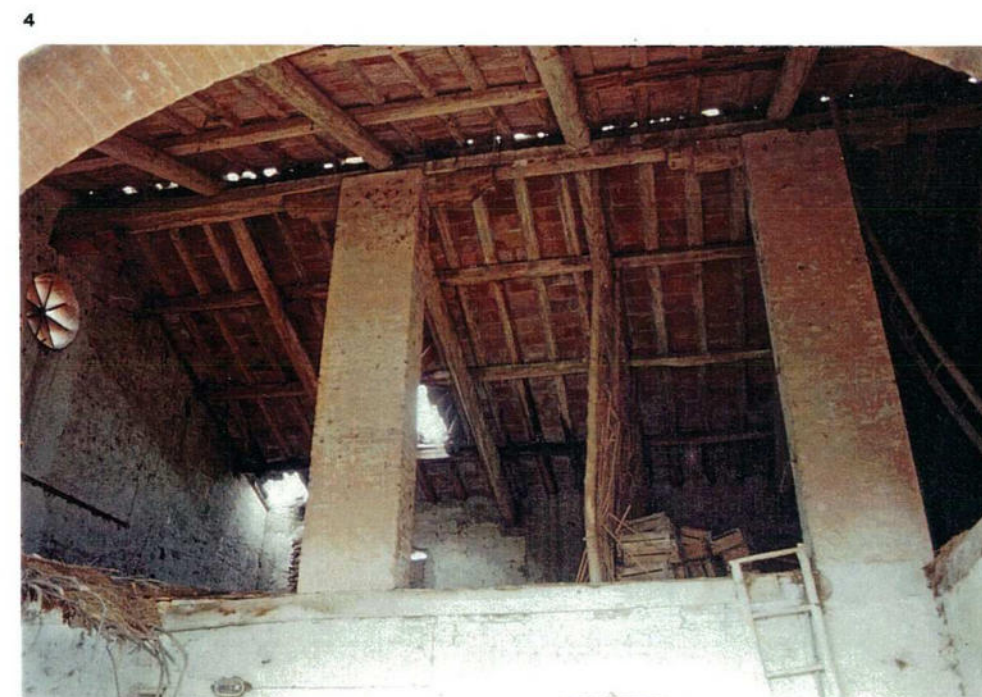
1. Veduta del fronte sud
2. Scorcio del fronte nord
3. Veduta del fianco est
4. Veduta interna della copertura del portico

Il manufatto, che conserva ancora molti elementi morfologici e strutturali originali, attualmente è caratterizzato da un corpo abitativo con cantina sul retro e da una parte rustica porticata con grande arco policentrico.

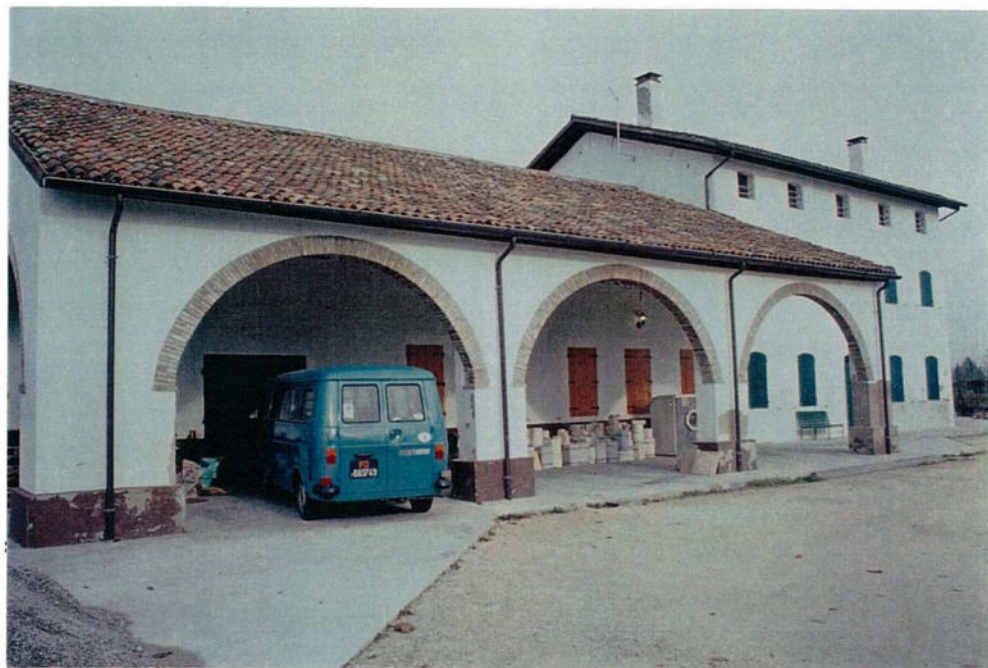
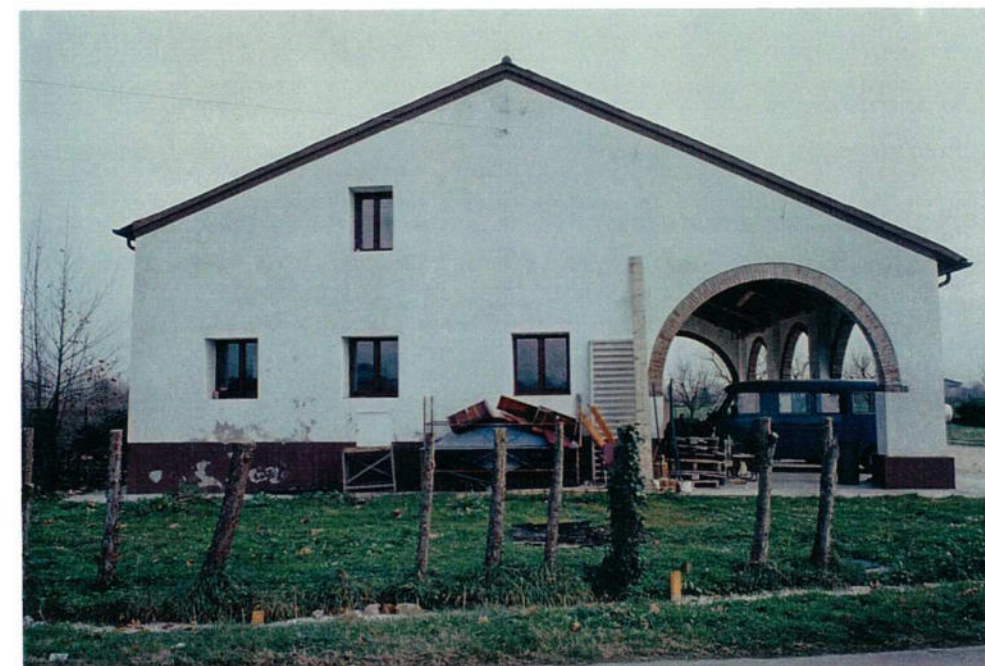
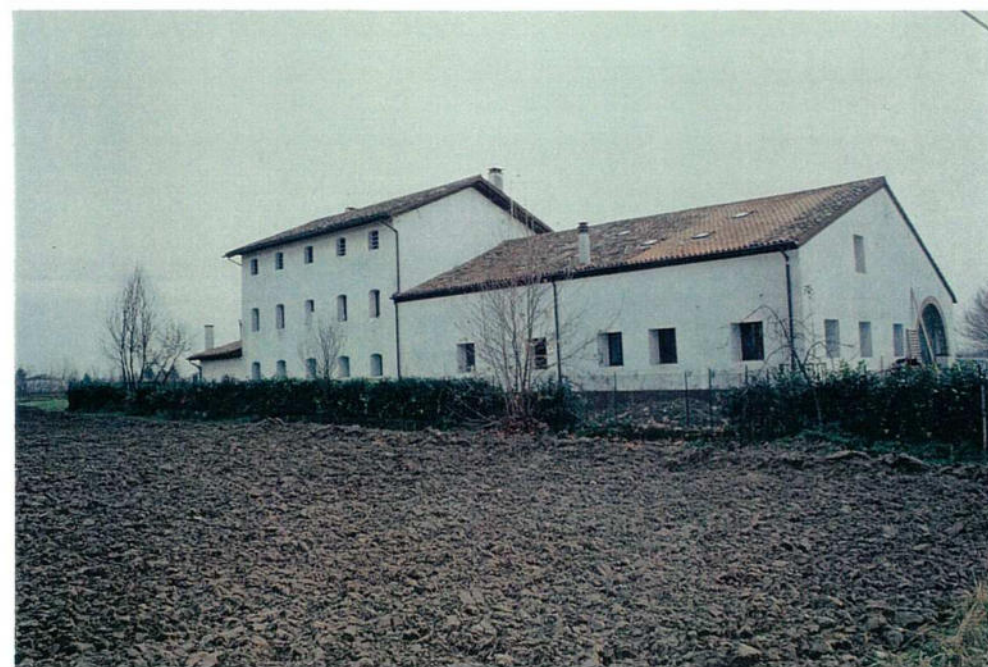
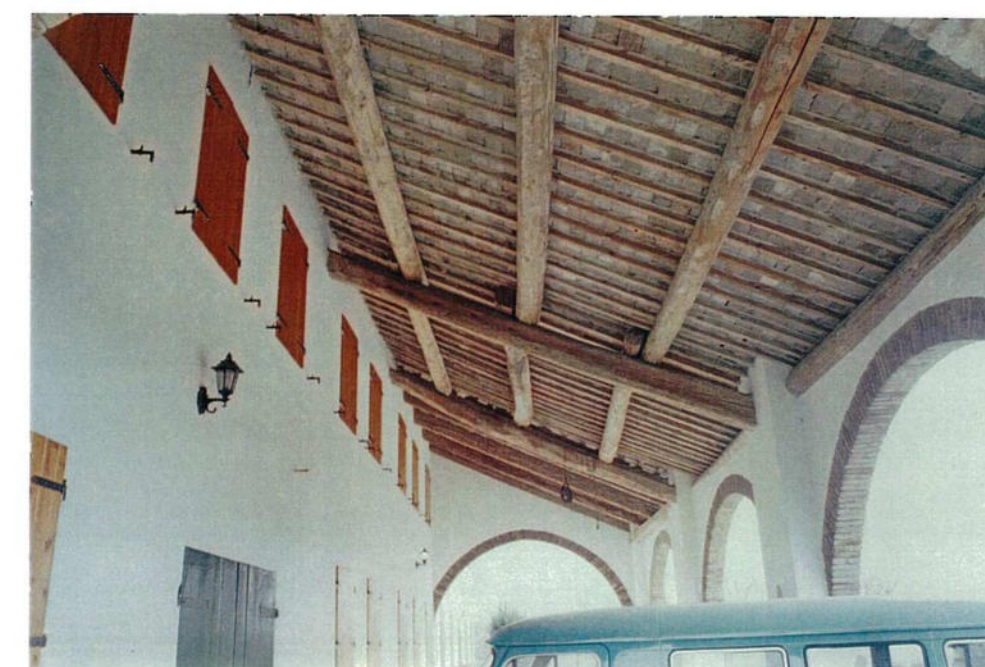
1. Veduta del fronte sud
2. Veduta del fronte nord
3. Veduta del fianco ovest
4. Veduta interna della copertura del portico

Nella prima metà del secolo scorso venne costruito l'edificio ad un piano ad est. Nei primi del Novecento la casa venne sopraelevata e così pure il rustico al quale venne aggiunto il portico.  
Da poco l'annesso è stato restaurato. La casa presenta parziali modifiche interne e alle forometrie.

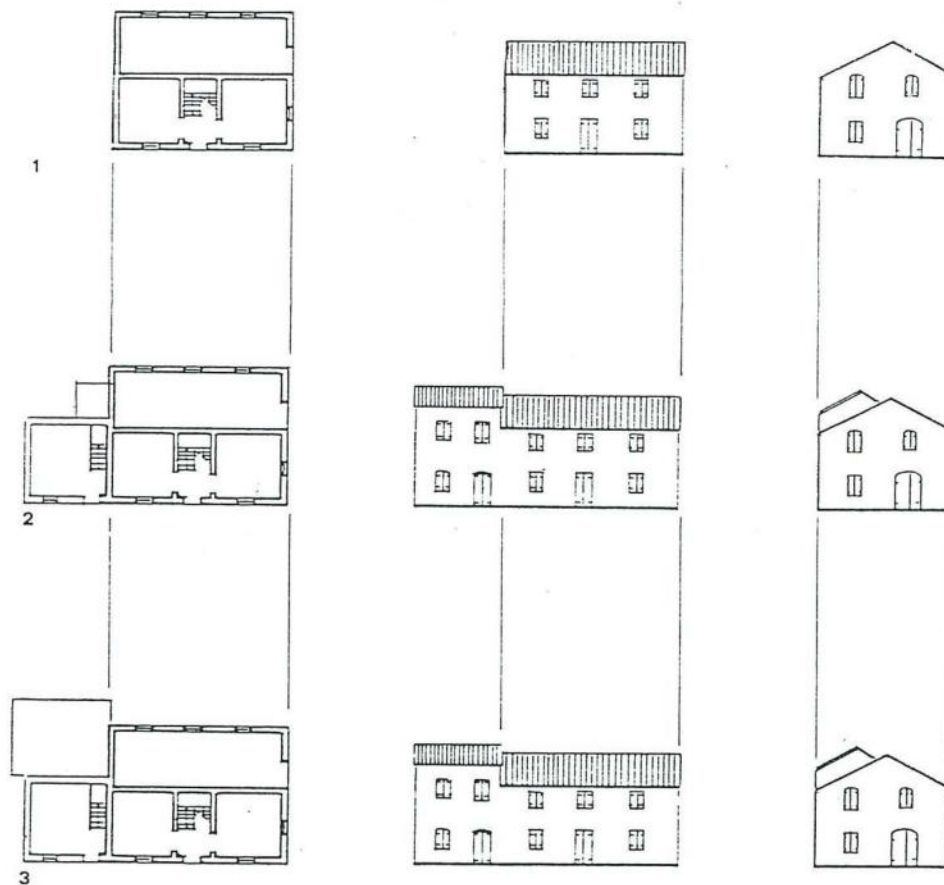
FASI EVOLUTIVE DELL'EDIFICIO  
PIANTE E PROSPETTI PRINCIPALI

1. XIX secolo
2. 1880-1883
3. Stato di fatto

Dopo la demolizione di un volume rustico realizzato tra il 1880 ed il 1883, la porzione d'impianto, costituita dalla parte abitativa centrale, venne ampliata verso est e ad ovest venne realizzata la stalla con il fienile.

Nel secondo dopoguerra la casa ha subito modifiche interne e alle forometrie. Nello stesso periodo, da una parte del rustico venne ricavato un piccolo vano abitativo al piano terra.

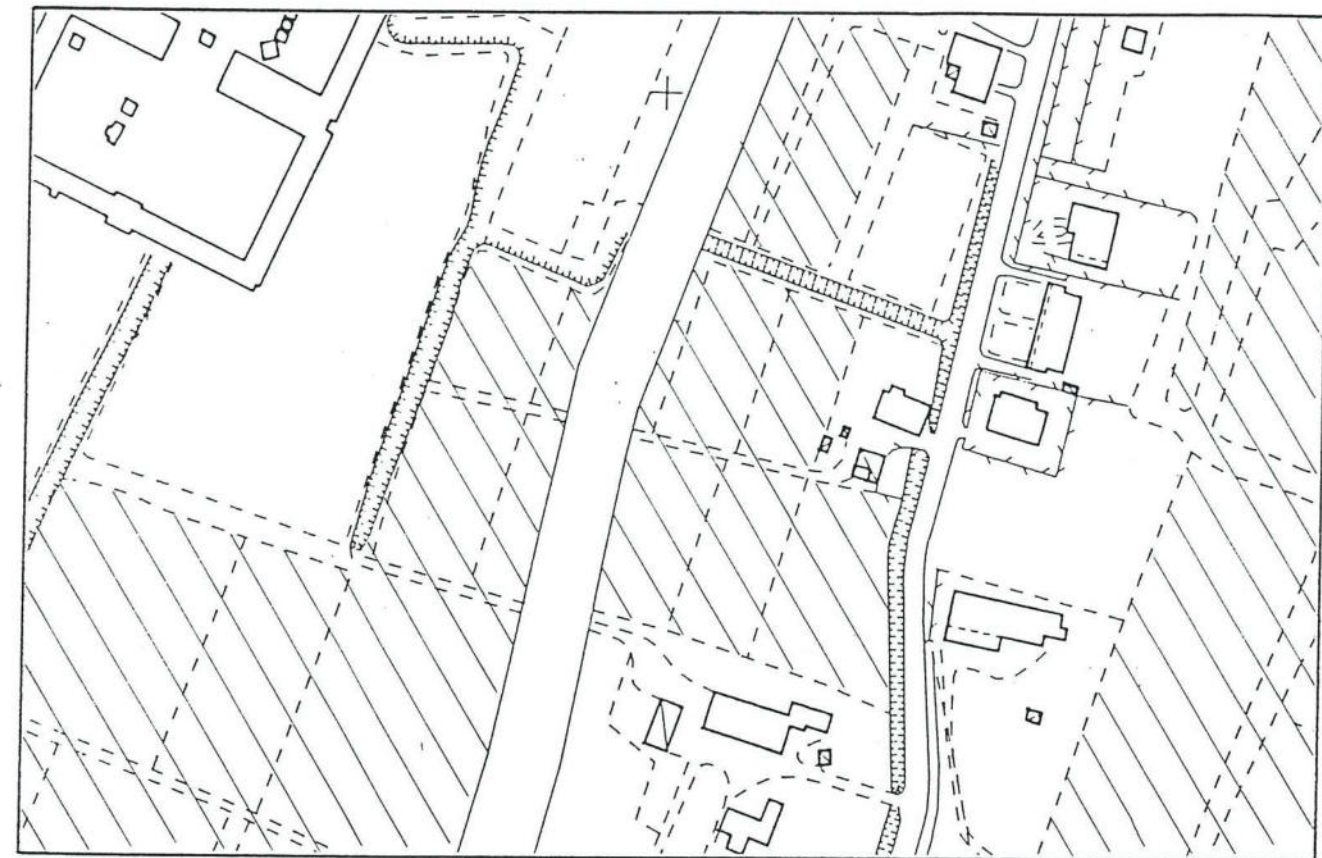
RILIEVO AMBIENTALE

1. Fossato.
2. Scoperto a destinazione agricola.

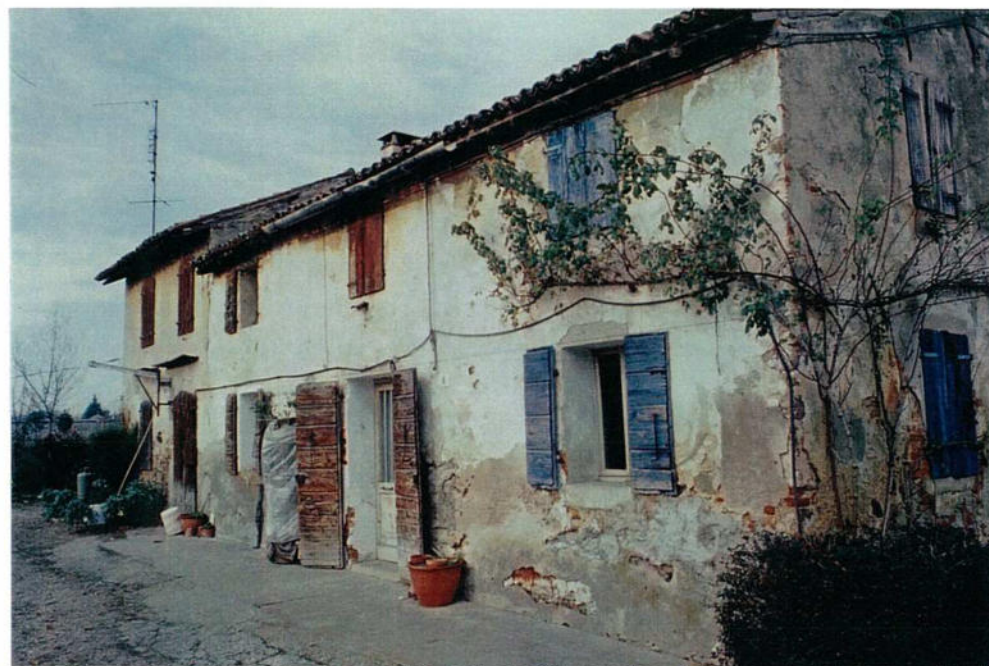
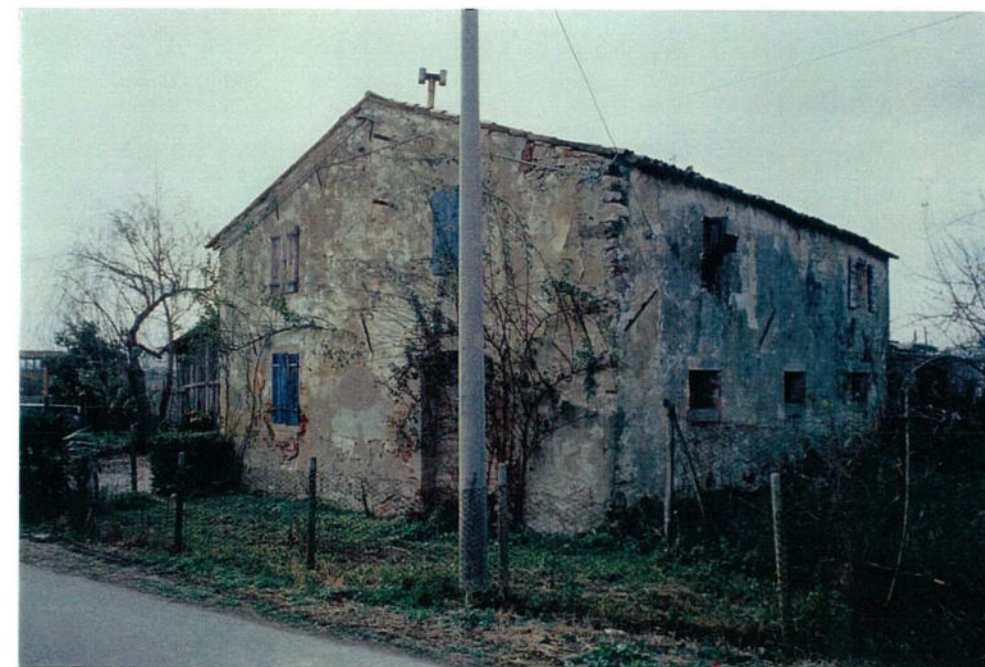
1. Veduta del fronte sud
2. Veduta del fianco est e del fronte nord

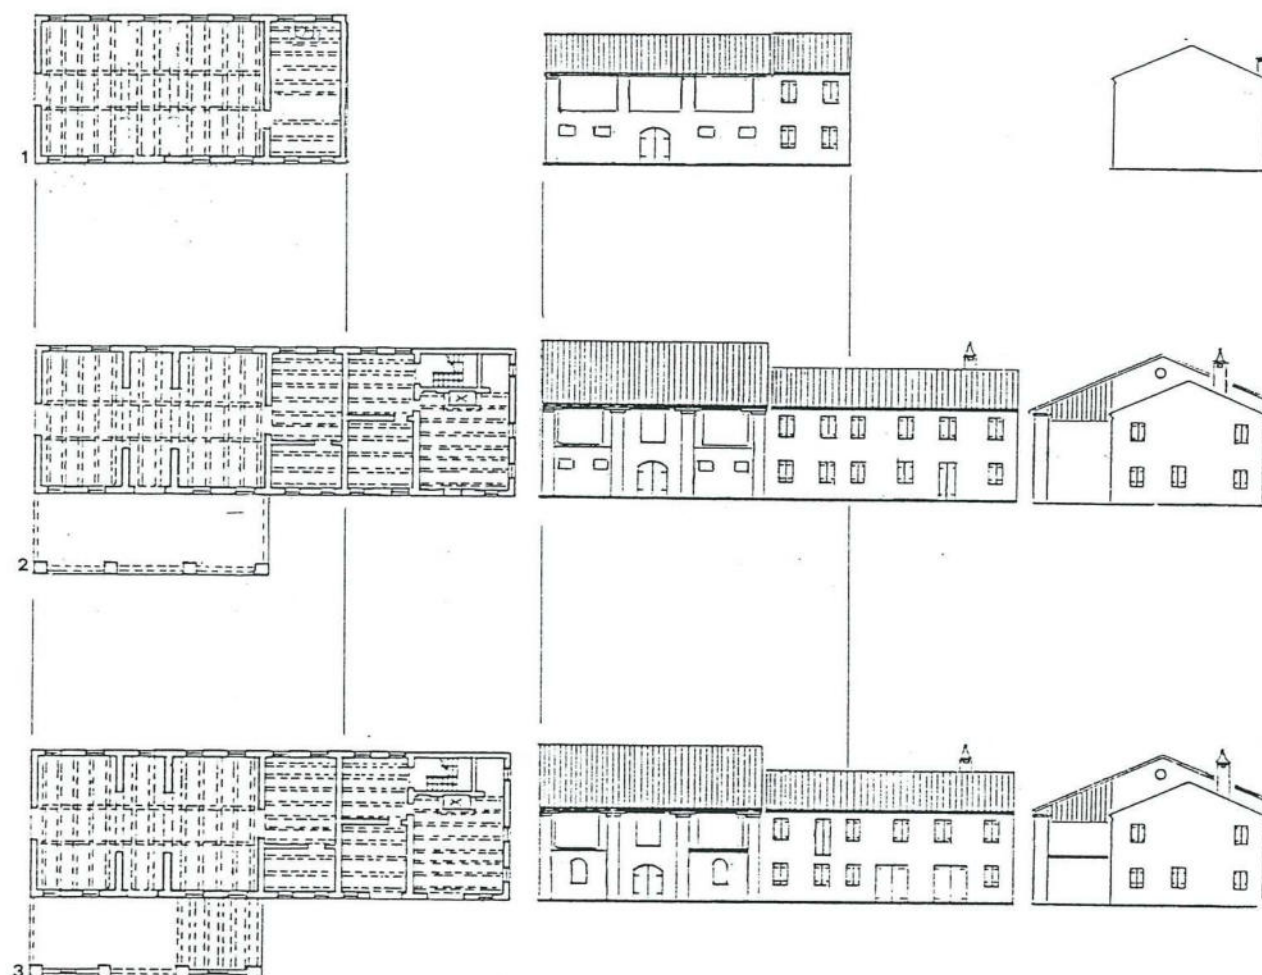
### FASI EVOLUTIVE DELL'EDIFICIO PIANTE E PROSPETTI PRINCIPALI

1. XVIII secolo
2. 1830-1852
3. Stato di fatto

Il manufatto assunse l'attuale fisionomia a seguito di una ristrutturazione che avvenne, verosimilmente, tra il 1830 e il 1852. Durante quell'intervento la parte abitata dell'edificio originario fu ampliata verso est, al rustico fu aggiunto il portico, la copertura venne conseguentemente innalzata e modificata, le stalle furono riorganizzate e il fienile fu ristrutturato.

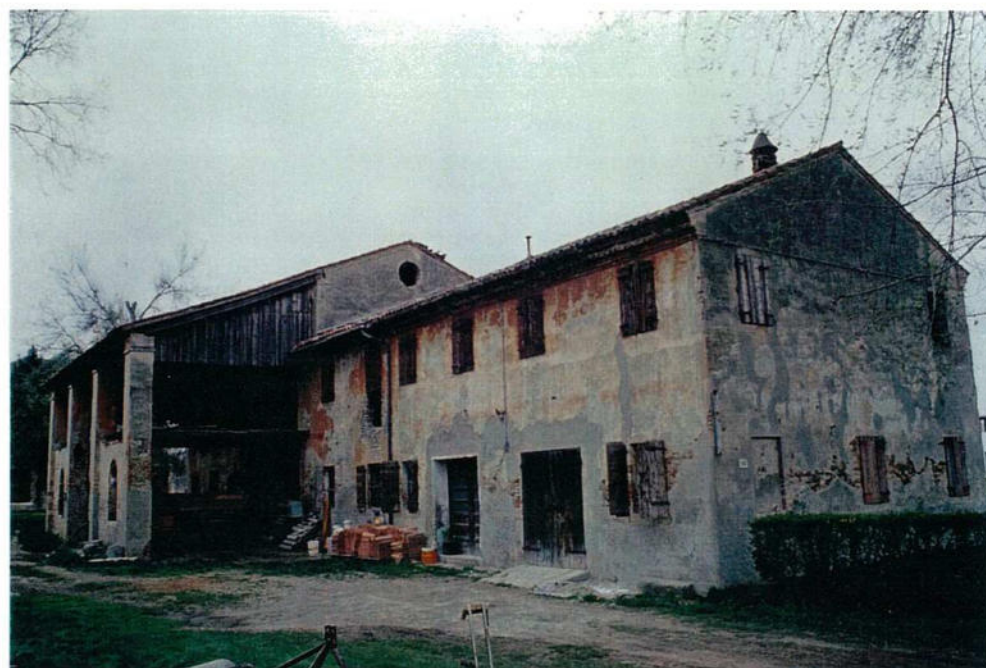
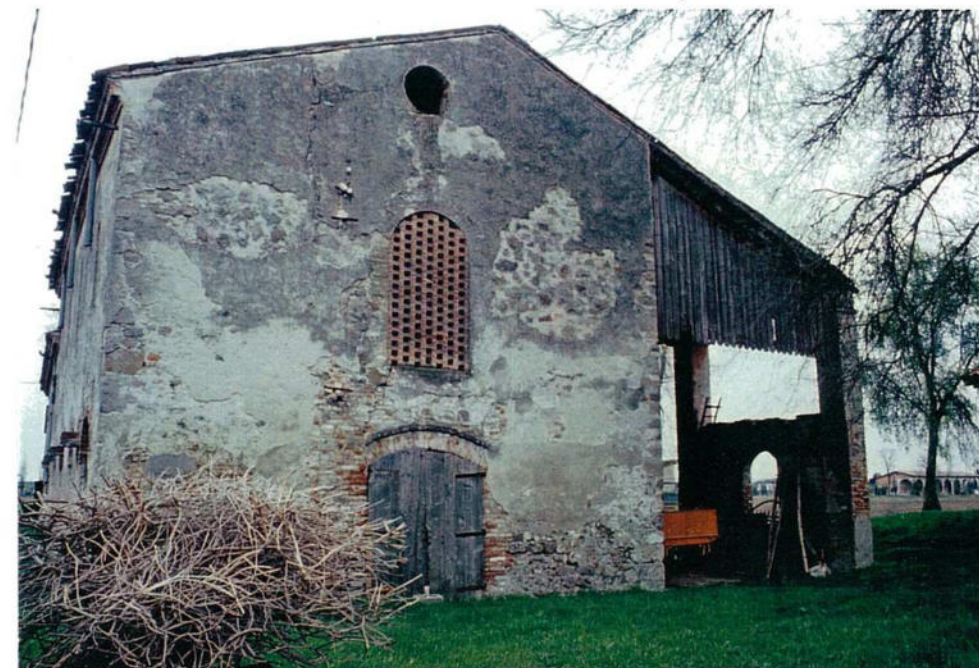
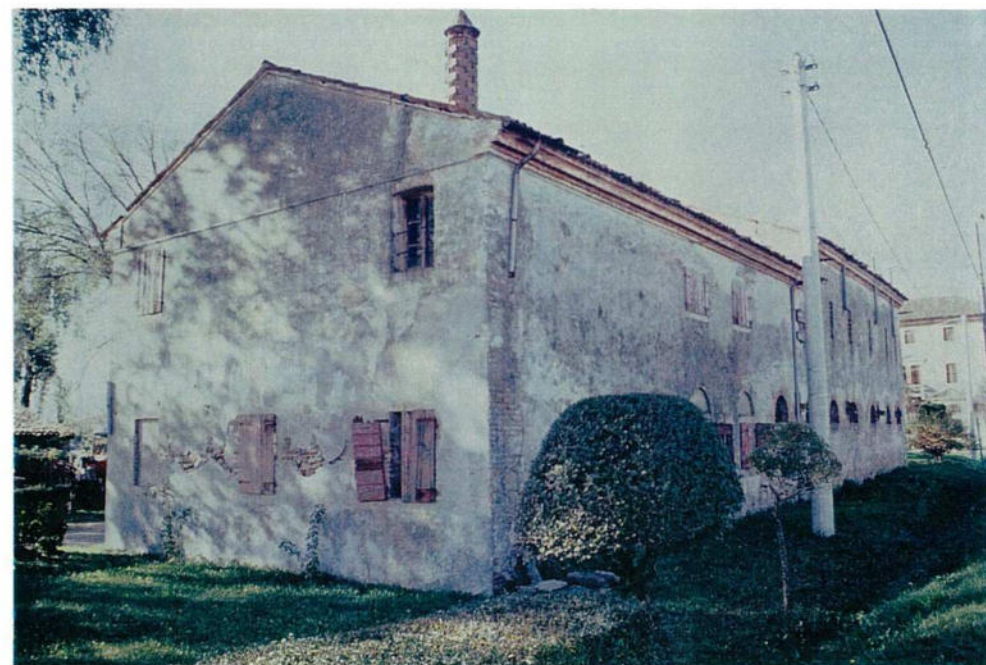
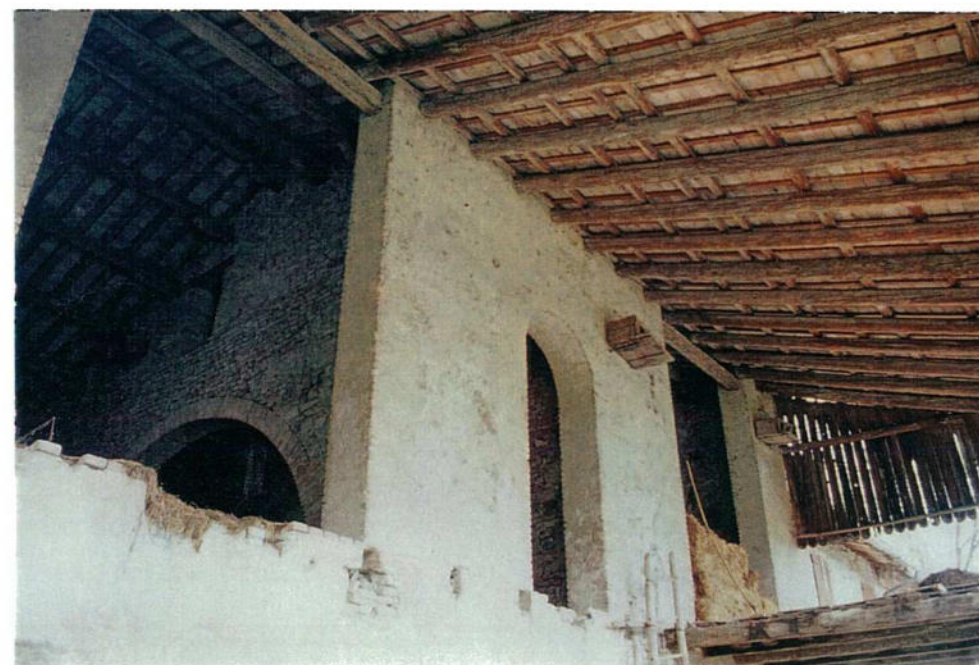
1. Veduta dei fronti sud ed est
2. Veduta dei fronti nord ed est
3. Veduta del fronte ovest
4. Veduta interna del sottoportico e della copertura

Va segnalato soprattutto il rustico ed in particolare la stalla con la singolare soluzione costruttiva del solaio, il fienile con la sua copertura lignea e la parte abitativa con la cucina ancora dotata di camino.

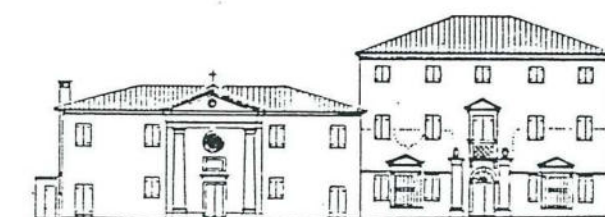
### STATO DI FATTO PIANTE E PROSPETTI PRINCIPALI

1. Pianta del piano terra
2. Prospetto sud
3. Prospetto est
4. Prospetto nord e sezione

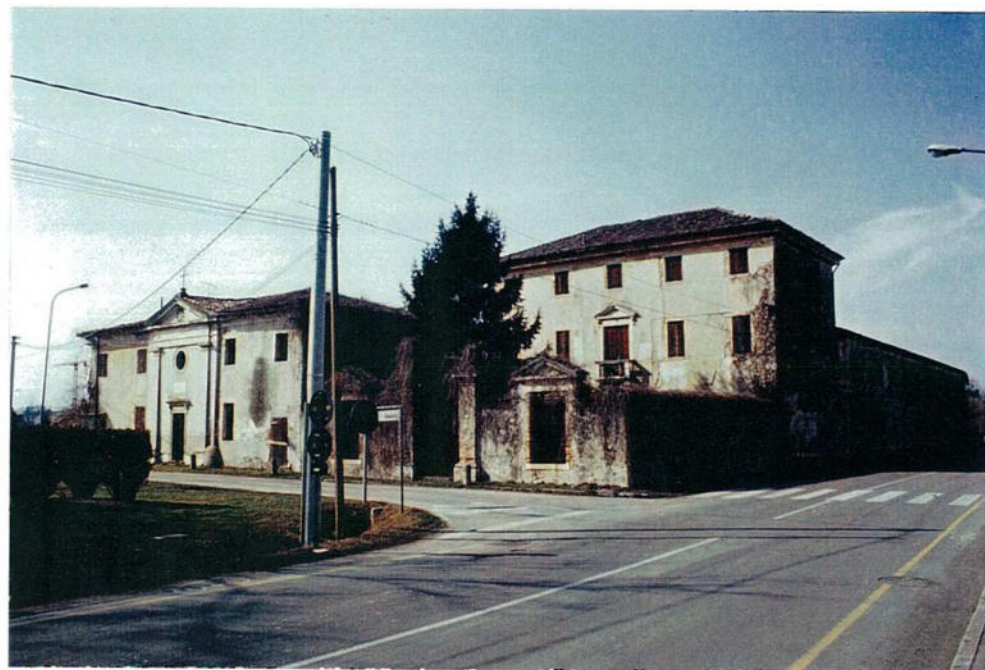
1

1. Veduta d'insieme della villa
2. Scorcio dei fronti ovest e sud
3. Veduta del fronte nord
4. Veduta del fronte sud

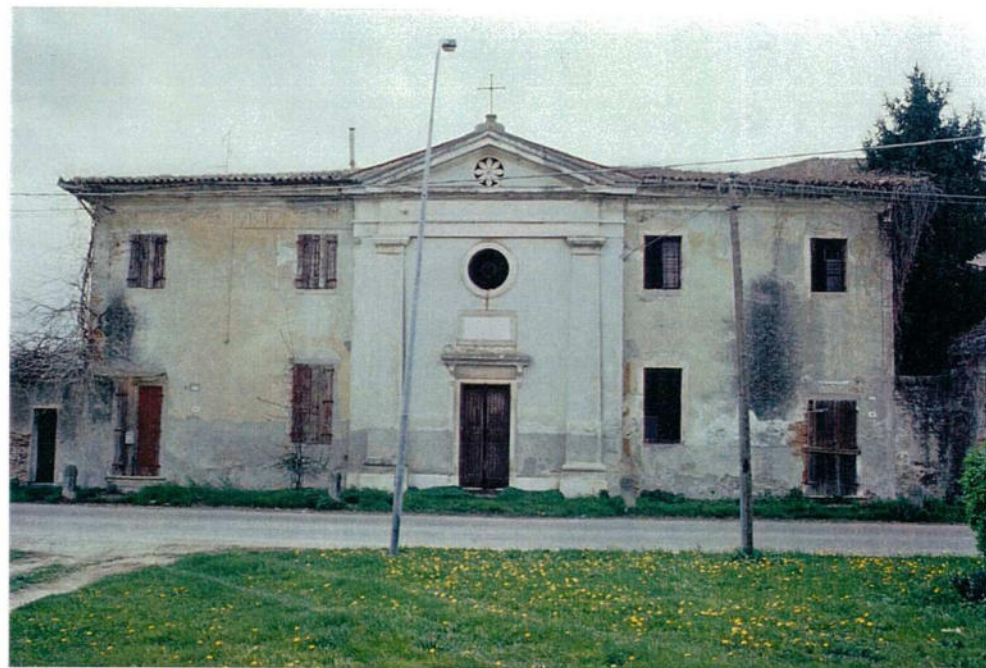
1

1. Veduta del fronte est
2. Veduta del fronte ovest
3. Veduta interna del coro e del matroneo

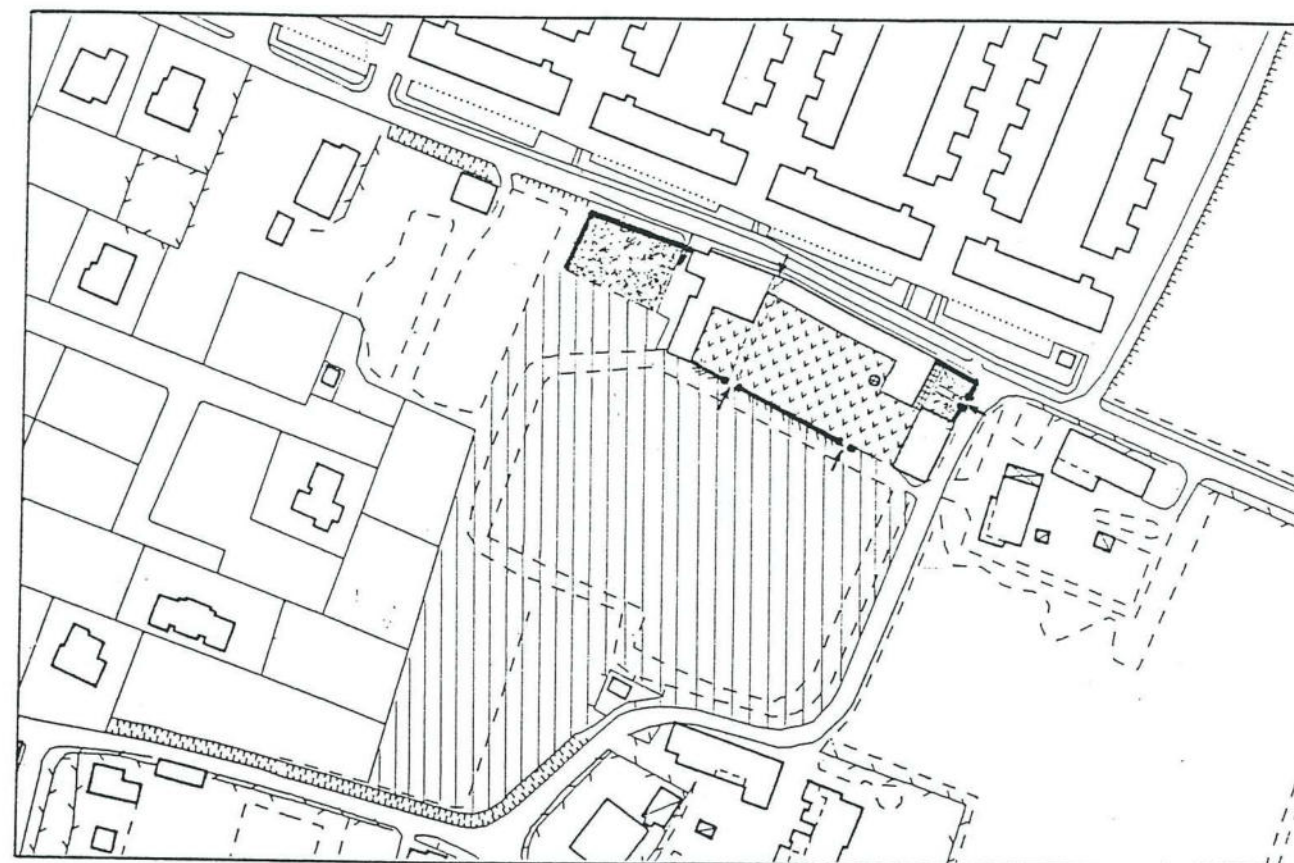
### RILIEVO AMBIENTALE

1. Giardino
2. Muro di recinzione con pilastri e cancellata
3. Muretto di recinzione con colonne in mattoni e cancellata
4. Pozzo
5. Lastricato in trachite
6. Area a prato
7. Scoperto a destinazione agricola

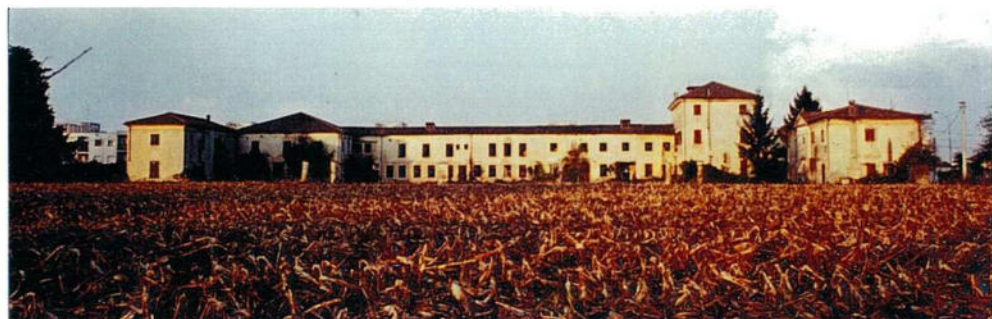
1

1. Veduta del fronte sud
2. Scorcio del fronte sud dell'ex barchessa
3. Veduta del fronte nord
4. Particolare del fronte sud con le tracce delle arcate tamponate, dell'originario porticato
5. Veduta interna di un vano

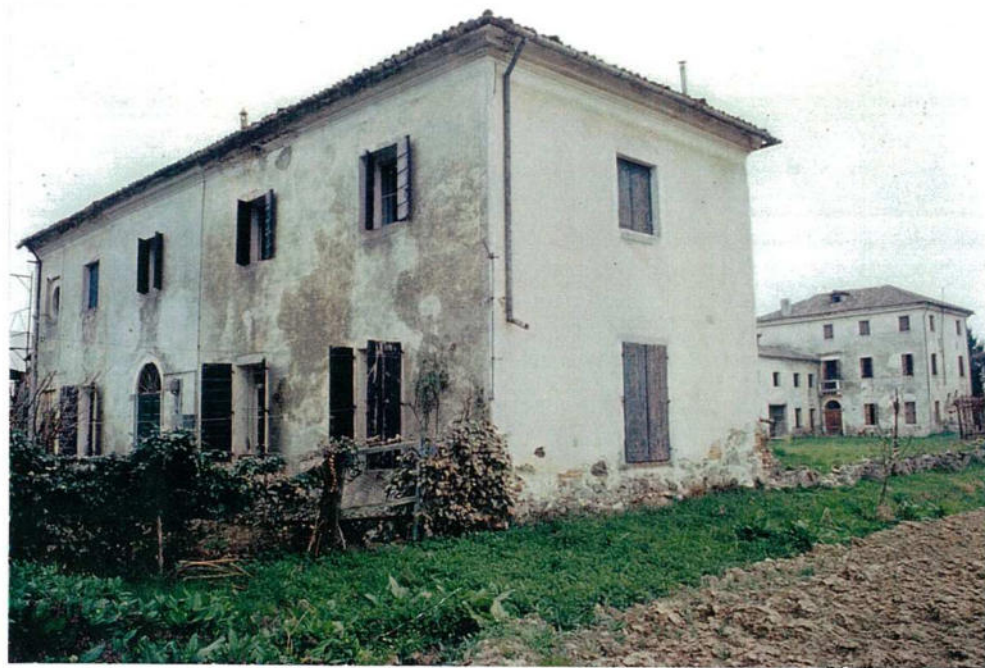
1

1. Veduta del fronte ovest e sud
2. Veduta del fronte est
3. Scorcio del fronte ovest

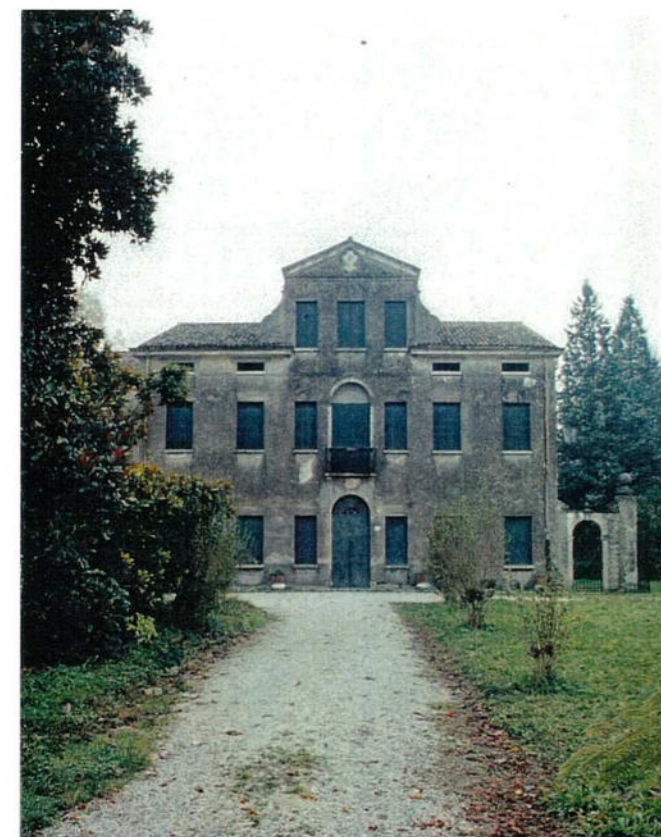
3

1. Veduta del fronte sud
2. Veduta della villa da sud
3. Veduta del fronte nord della villa
4. Veduta del fronte nord dell'annesso adiacente alla villa

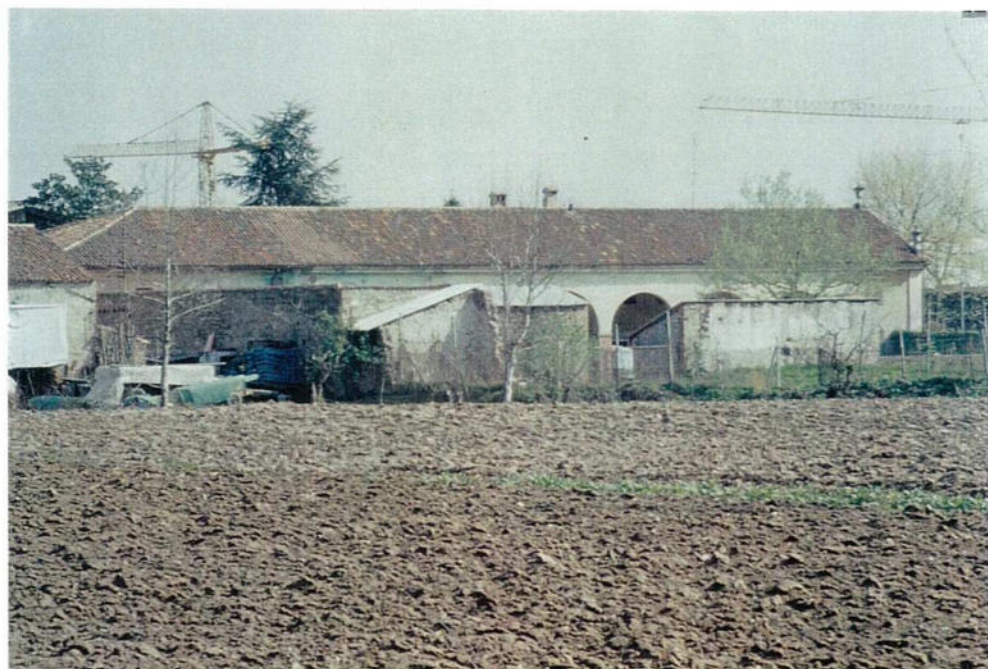
1

1. Veduta del fronte sud
2. Veduta del fronte sud
3. Veduta del fronte nord e del fianco est
4. Veduta del fronte nord e del fianco ovest

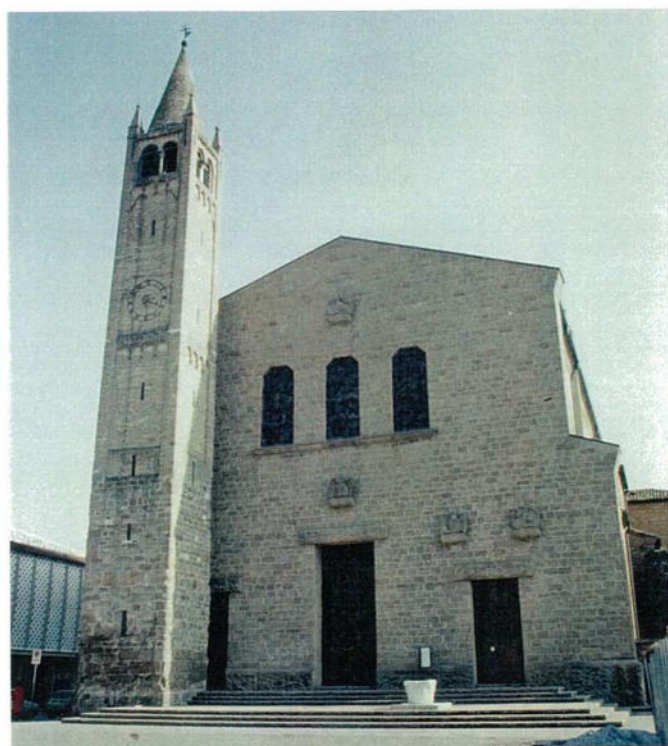
1

1. Veduta della facciata da ovest
2. Scorcio del fianco sud
3. Veduta dei campanili da sud
4. Veduta del fronte nord e del fianco est
5. Veduta interna

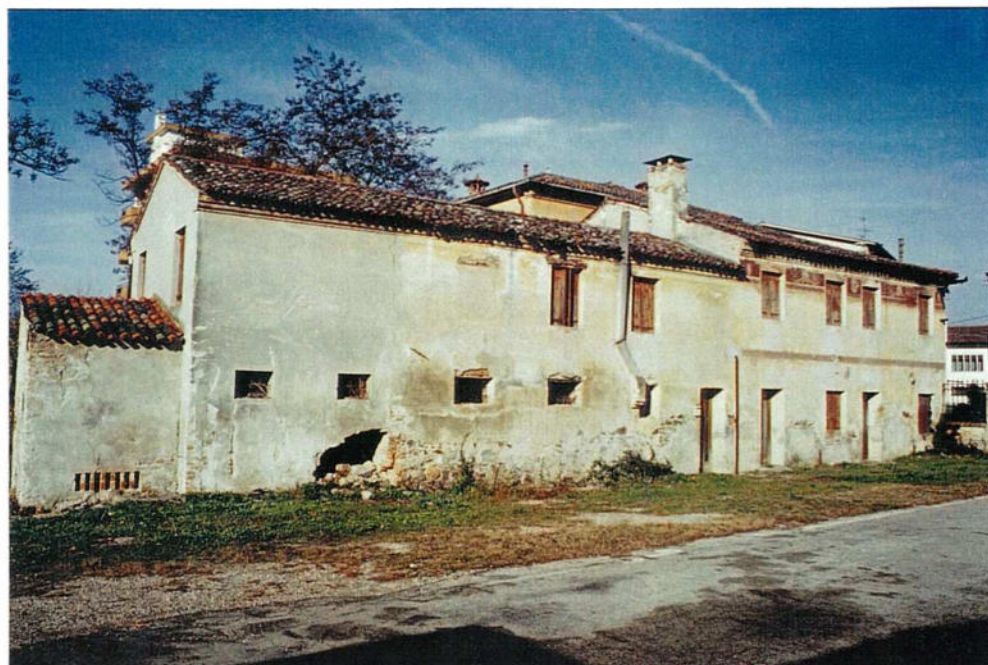
1

1. Veduta del fronte est
2. Veduta del fronte nord
3. Veduta del fronte ovest
4. Particolare della decorazione esterna

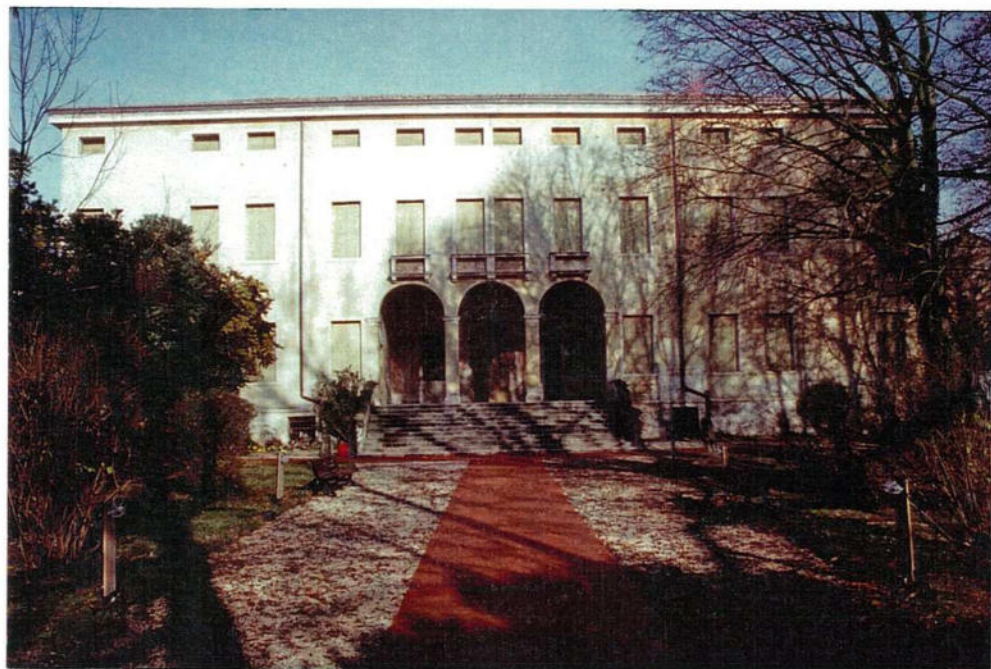
1

1. Veduta del fronte sud
2. Veduta del fronte nord
3. Veduta degli affreschi del pronao
4. Veduta di un affresco del pronao

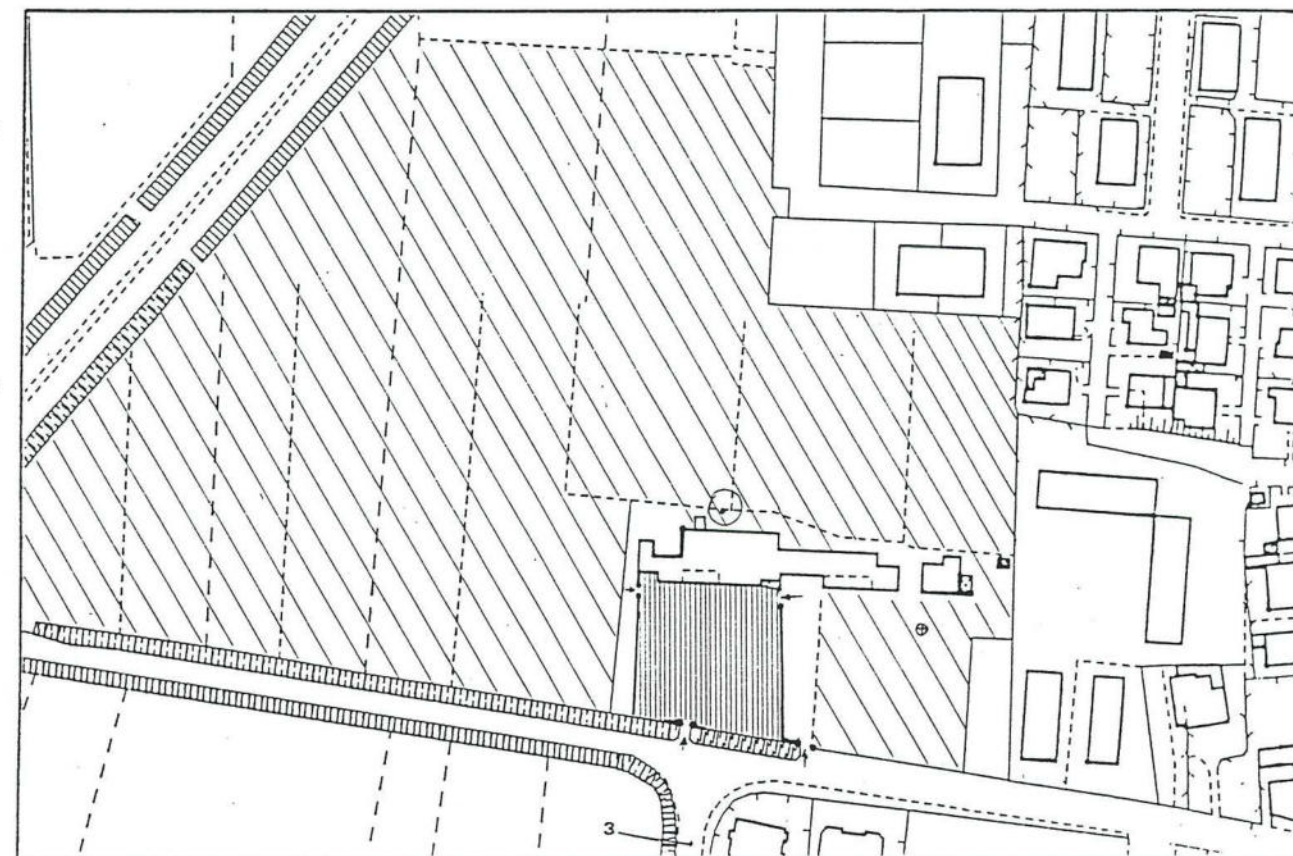
RILIEVO AMBIENTALE

- 1. Area a prato.
- 2. Giardino.
- 3. Viale alberato (via Mazzini) fatto aprire nel 1775 dal marchese Giovanni Antonio Galeazzo DONDI OROLOGIO, per collegare la villa ai Bagni.
- 4. Recinzione con piloni d'accesso in laterizio e con cancellata in ferro battuto.
- 5. Pozzo.

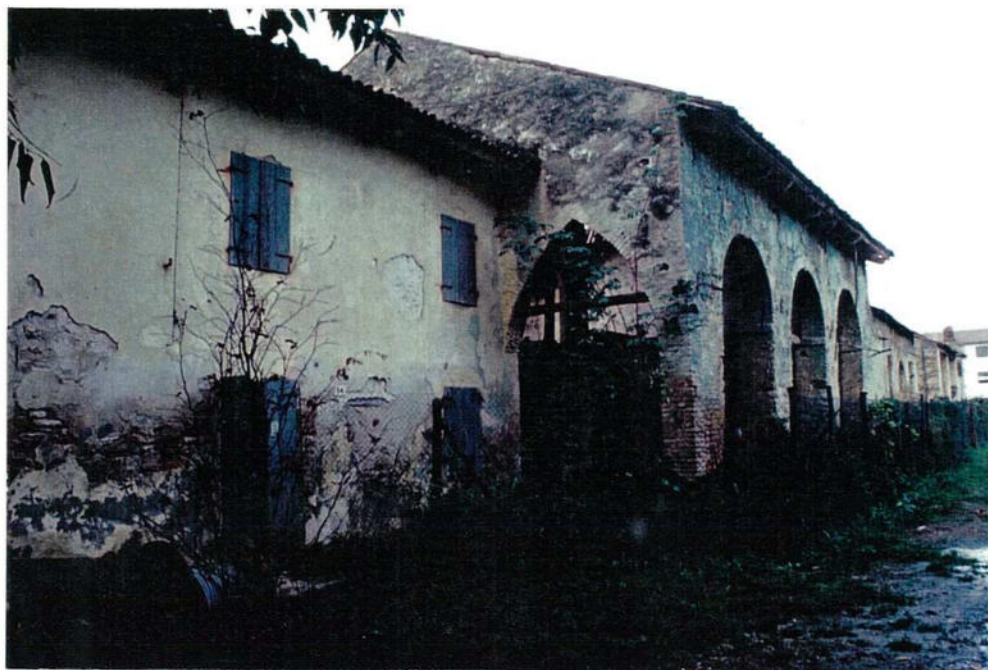
1

1. Scorcio del fronte sud
2. Veduta dei fronti sud ed est
3. Veduta del fronte nord
4. Veduta interna
