Regione Veneto  
Comune di Abano Terme

**SCHEDE "B" BENI AMBIENTALI**

Studio Arch. G. Barbon Spresiano - Treviso

Scheda "B" Beni Ambientali

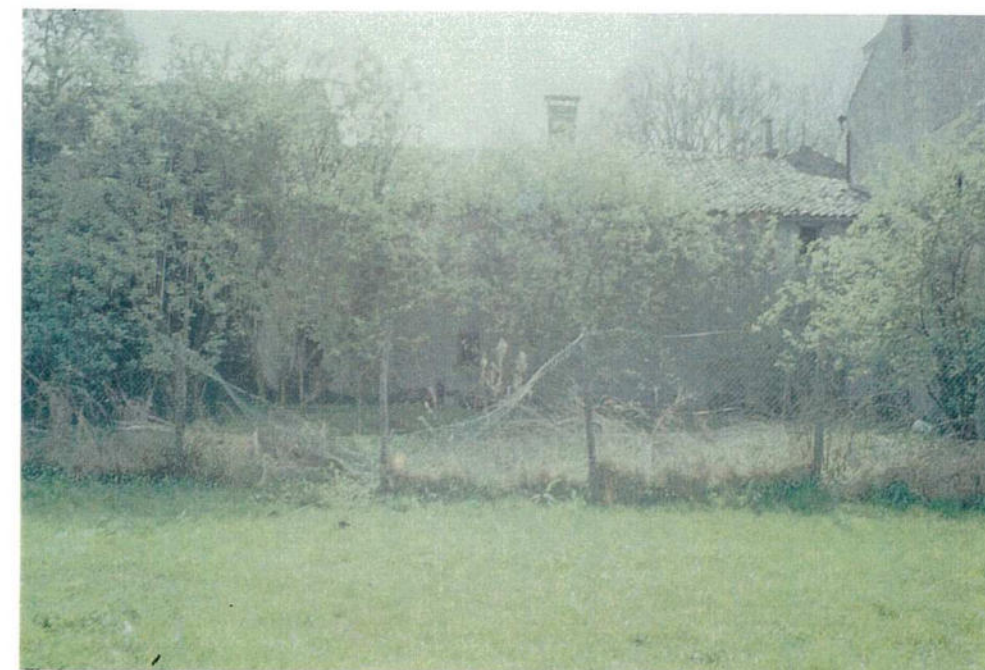
2

1. Scorcio del fronte sud
2. Veduta dei fronti sud ed est
3. Veduta del fronte nord
4. Veduta interna

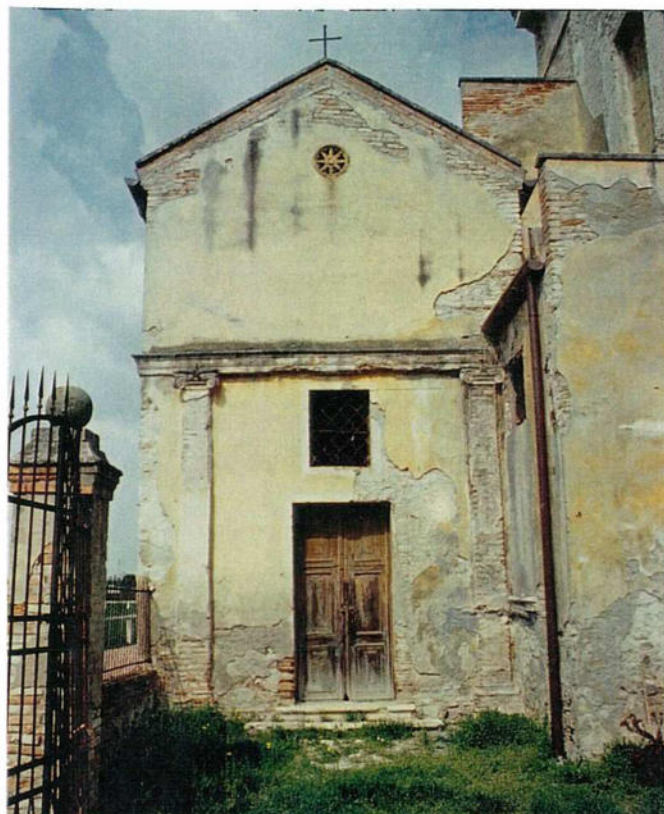
1

1. Veduta del fronte sud
2. Veduta dei fronti ovest e sud
3. Veduta del fronte nord

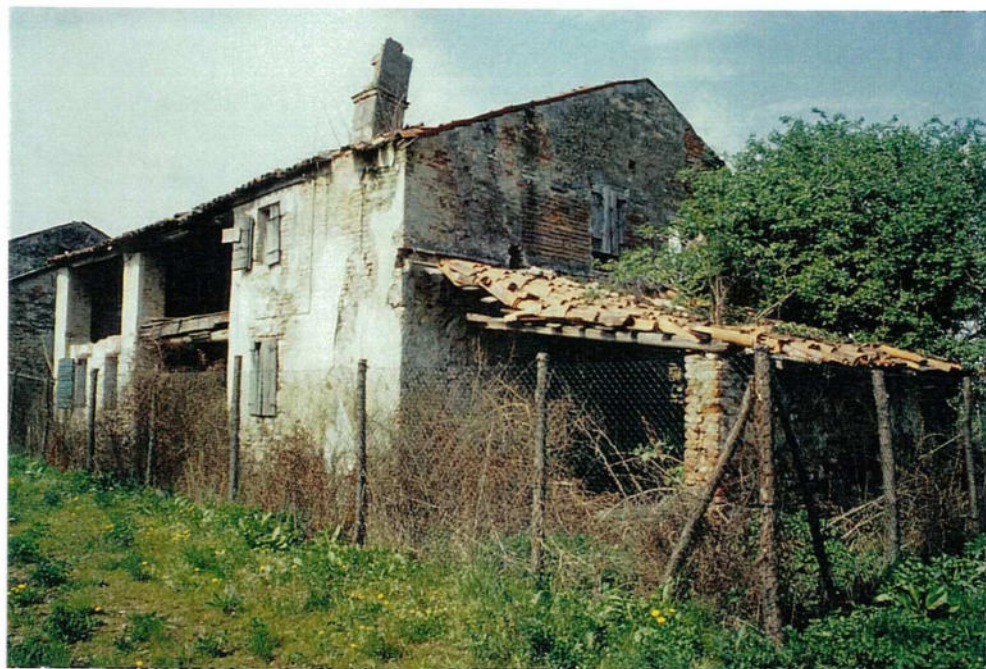
1

1. Veduta dei fronti sud ed est
2. Veduta dei fronti sud ed ovest
3. Veduta del fronte nord

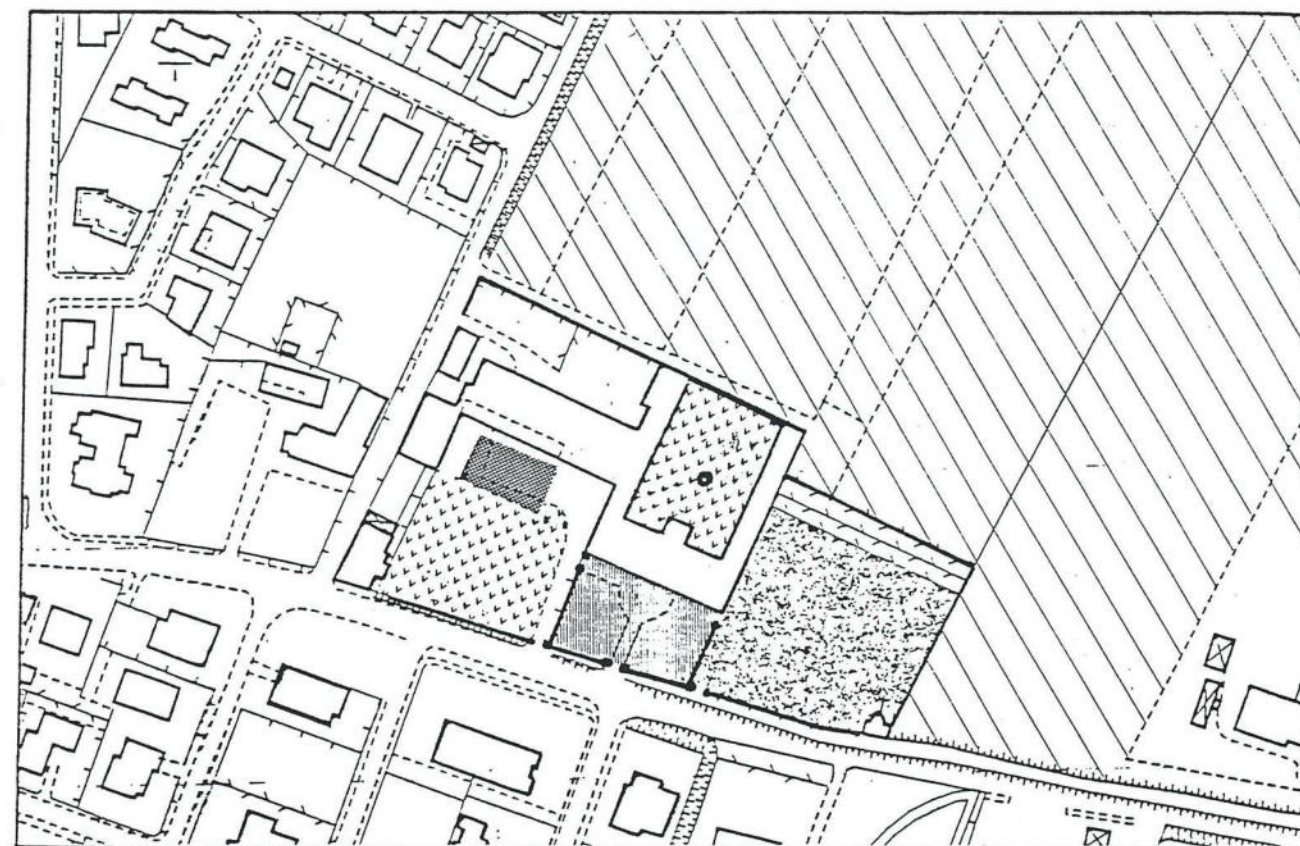
### RILIEVO AMBIENTALE

1. Muro di recinzione (originale) con pilastri e cancellata.
2. Giardino.
3. Parco.
4. Pozzo.
5. Aia in laterizio.
6. Area a prato.
7. Orto.
8. Scoperto a destinazione agricola.

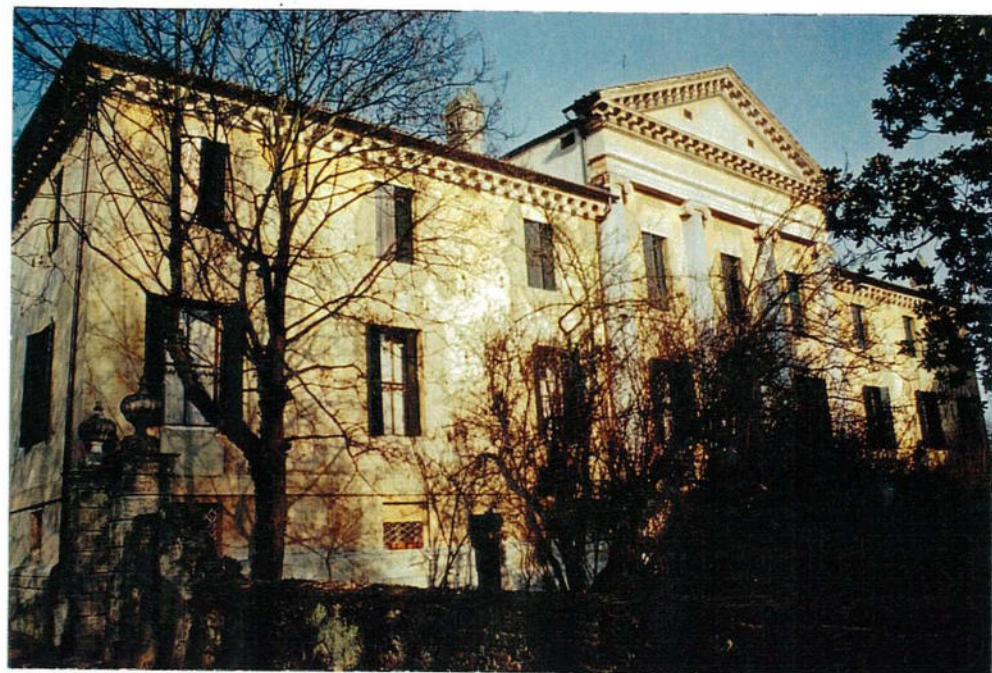
1

1. Veduta del fronte sud
2. Veduta del fronte nord
3. Veduta del fianco ovest
4. Veduta del fianco est

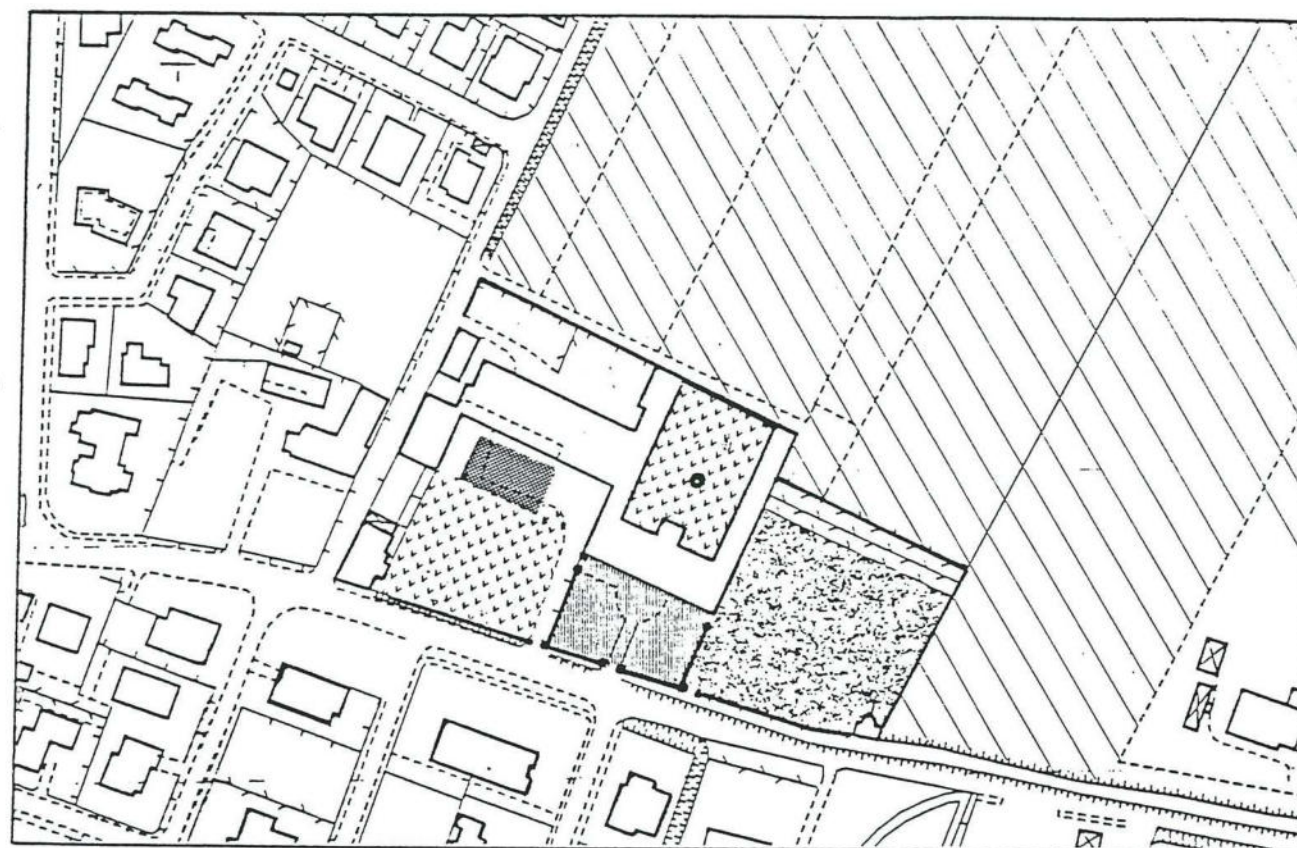
RILIEVO AMBIENTALE

- 1. Muro di recinzione (originale) con pilastri e cancellata.
- 2. Giardino.
- 3. Parco.
- 4. Pozzo.
- 5. Aia in laterizio.
- 6. Area a prato.
- 7. Orto.
- 8. Scoperto a destinazione agricola.

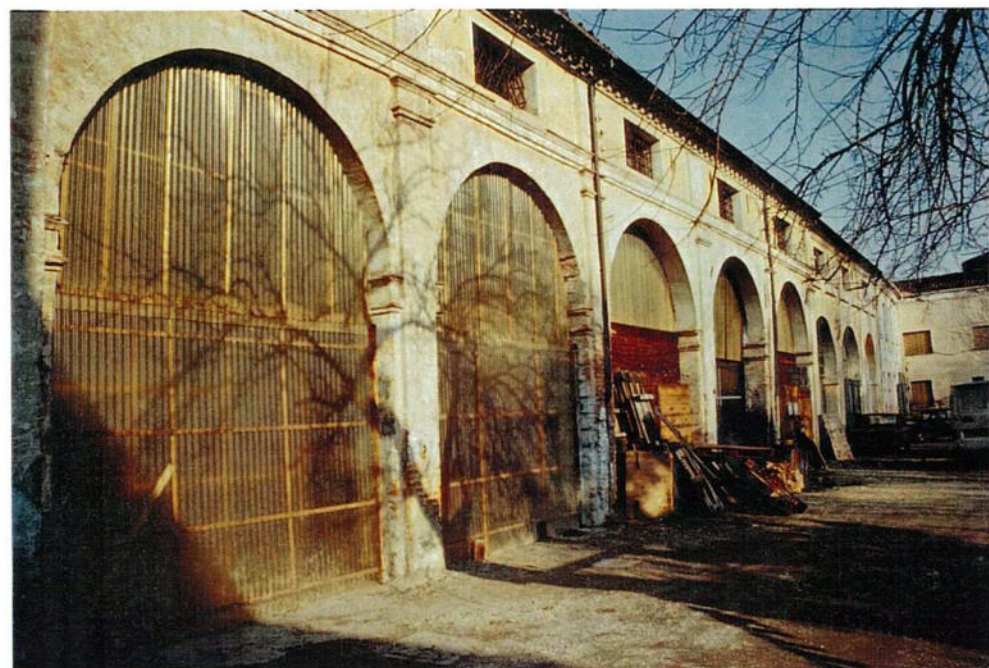
1

1. Veduta del fronte sud
2. Scorcio del fronte sud
3. Veduta del fronte nord
4. Veduta interna del portico

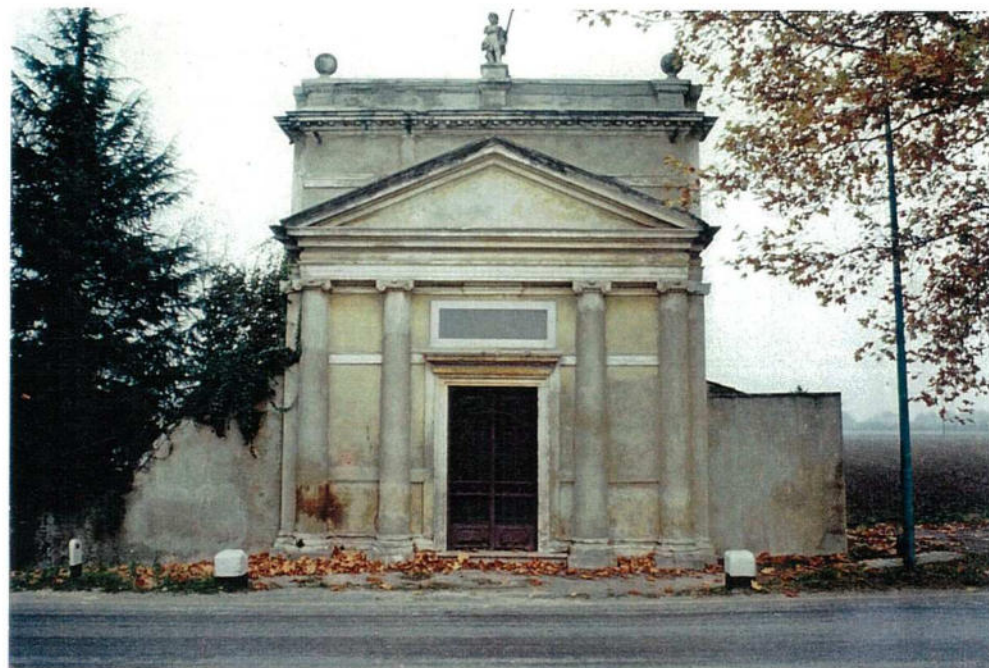
1

1. Veduta del fronte sud
2. Veduta del fianco ovest
3. Veduta del fianco est
4. Veduta interna

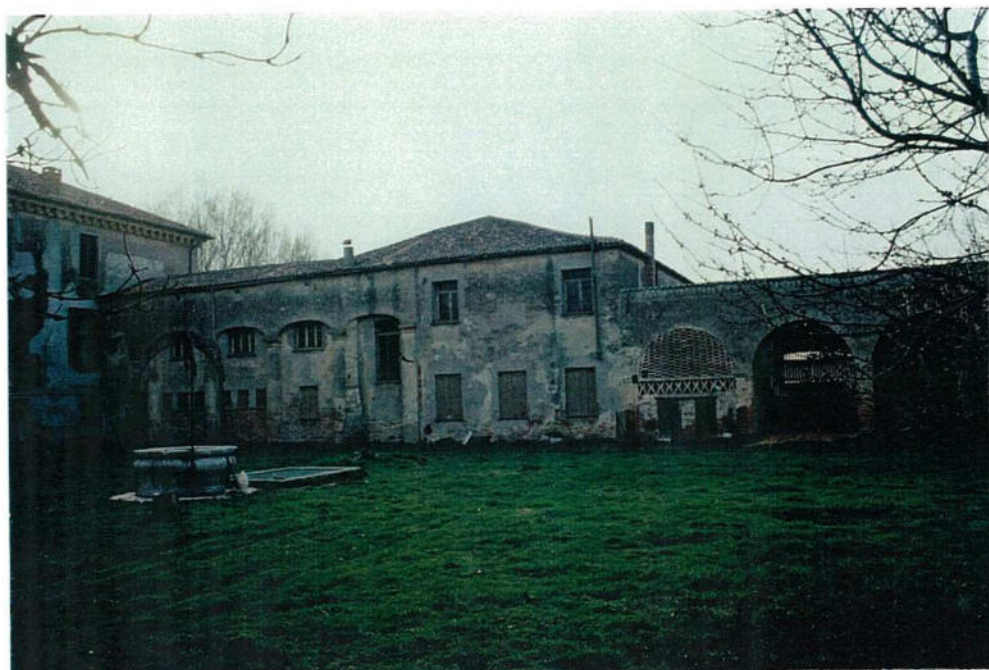
1

1. Veduta del fronte est
2. Veduta del fronte est
3. Veduta del fronte ovest
4. Veduta del fianco nord

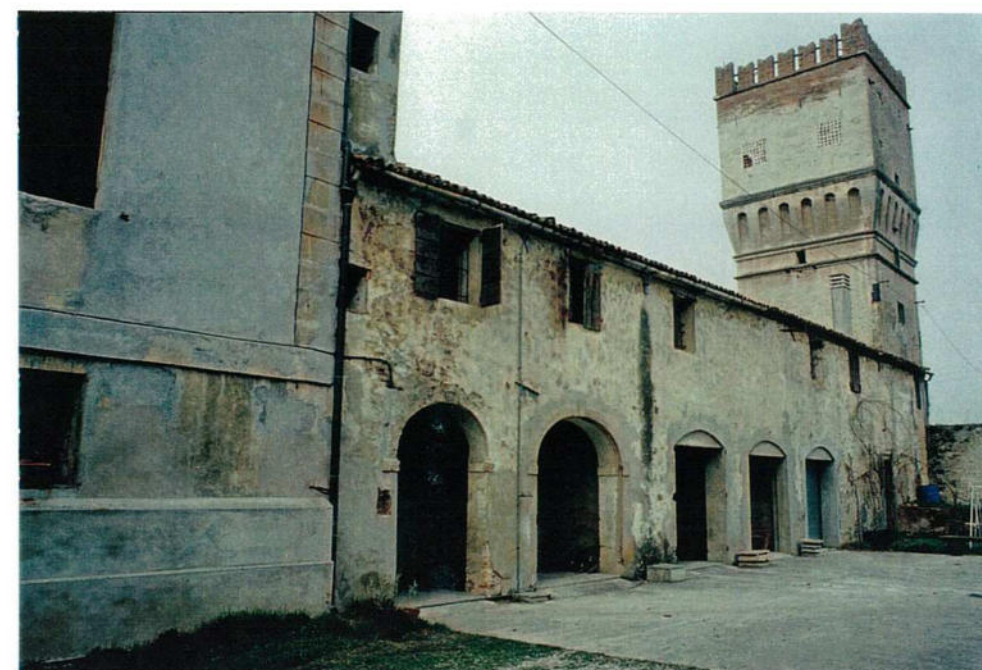
1

1. Veduta del fronte ovest
2. Veduta del fronte ovest
3. Veduta del fronte est
4. Veduta di ciò che rimane della cedraia

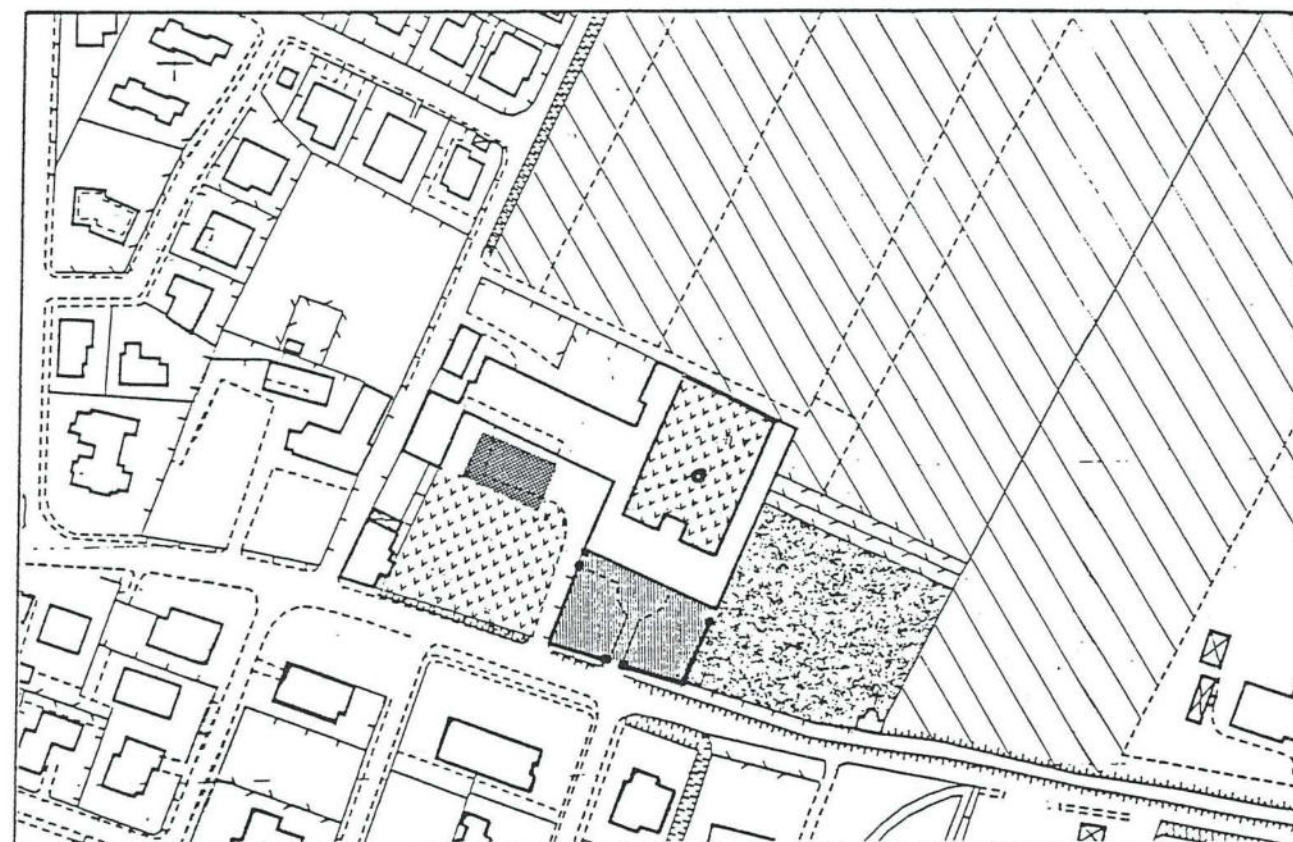
### RILIEVO AMBIENTALE

1. Muro di recinzione (originale) con pilastri e cancellata.
2. Giardino.
3. Parco.
4. Pozzo.
5. Aia in laterizio.
6. Area a prato.
7. Orto.
8. Scoperto a destinazione agricola.

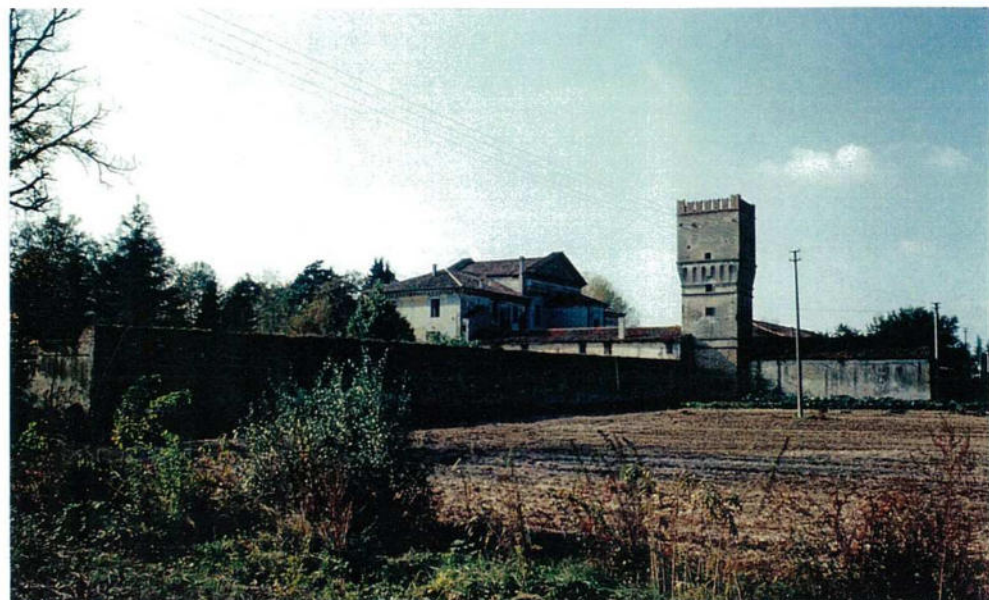
1

1. Veduta d'insieme da est
2. Veduta del fronte est
3. Veduta del fronte ovest
4. Veduta della volta al piano terra

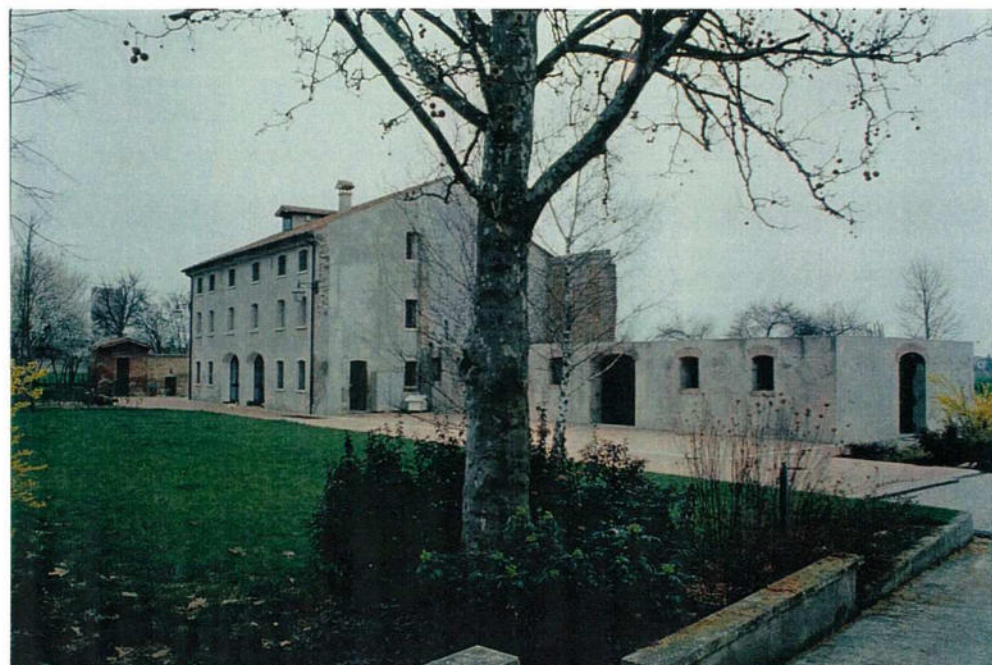
1

1. Veduta d'insieme da sud.
2. Veduta del fronte sud.
3. Veduta del fronte nord.
4. Veduta del fianco est.

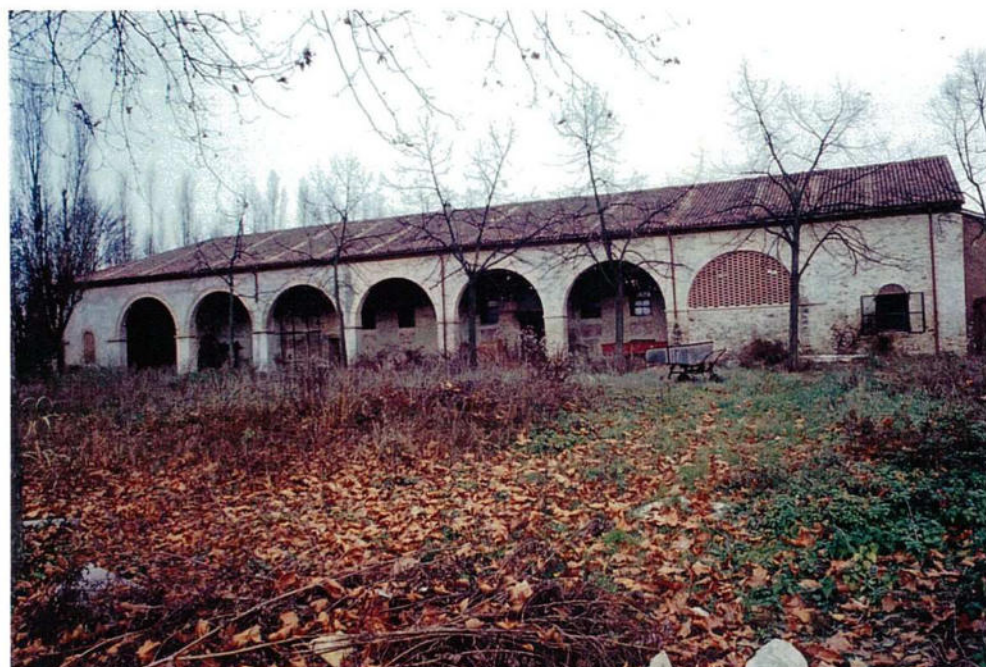
1

1. Veduta del fronte sud
2. Veduta del fronte ovest
3. Veduta dei fronti nord ed est
4. Veduta interna del portico

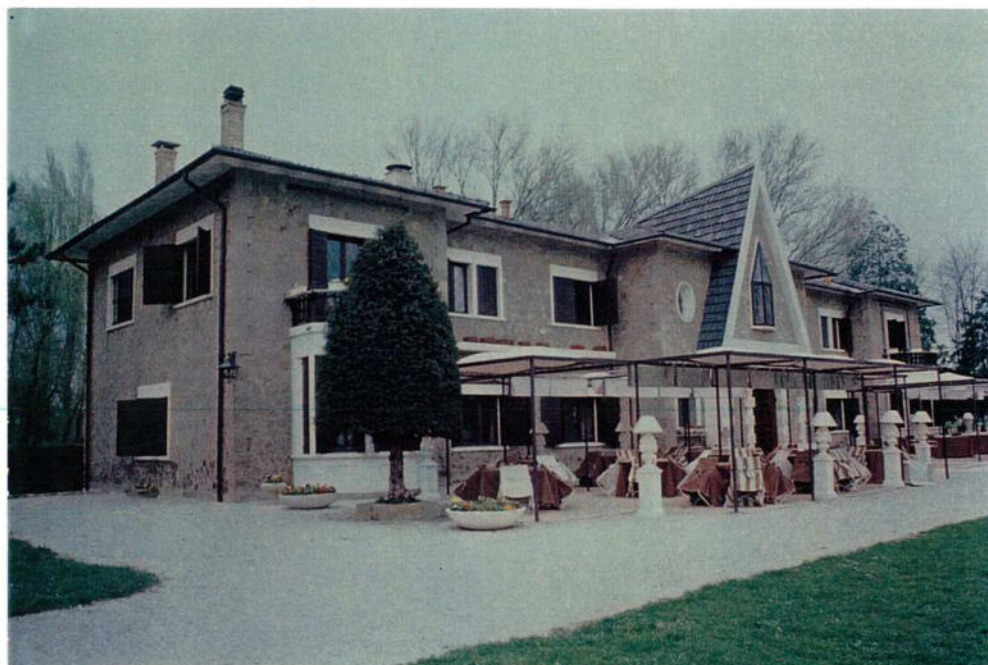
1

1. Veduta dei fronti ovest e sud.
2. Veduta dei fronti sud ed est.
3. Veduta dei fronti nord ed ovest.

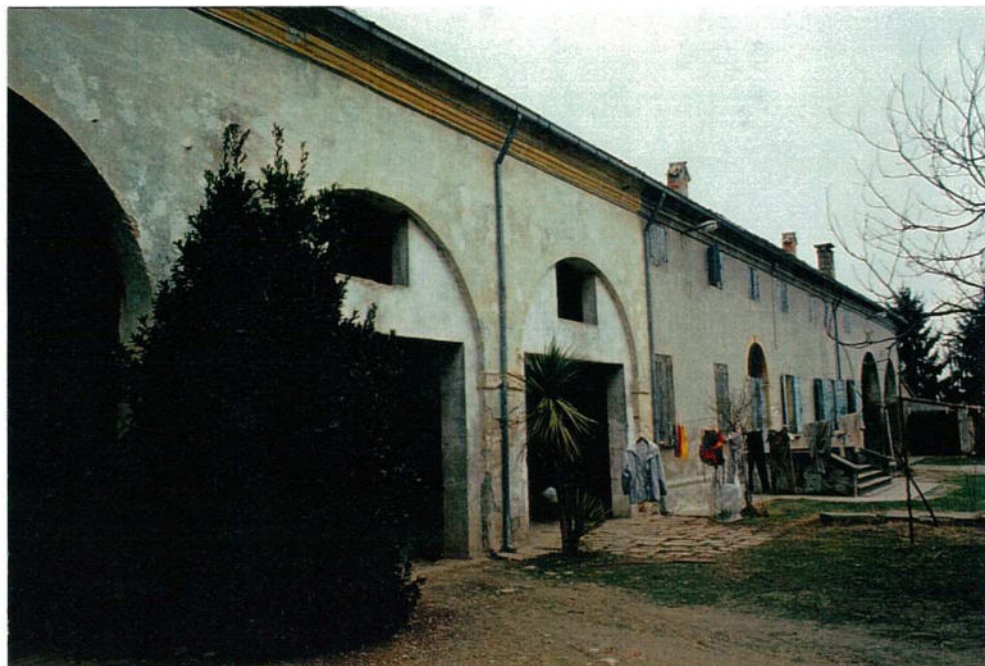
1

1. Veduta del fronte sud dell'ex complesso di villa Zuccati
2. Veduta del fronte nord
3. Veduta della scalinata in trachite
4. Veduta interna dell'androne centrale

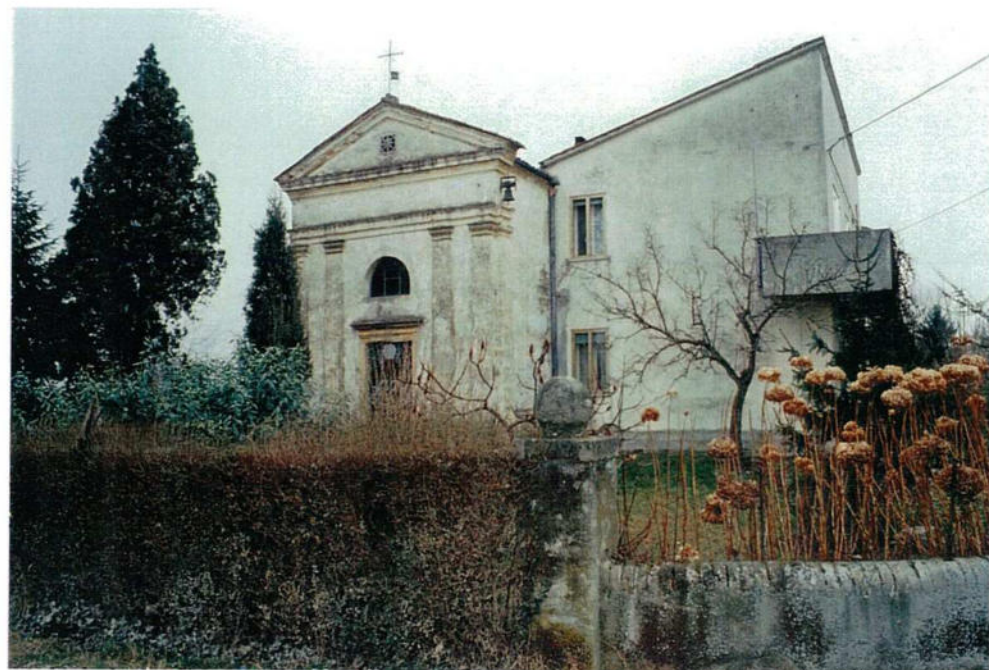
1

1. Veduta d'insieme da ovest
2. Veduta dei fronti ovest e sud
3. Veduta interna

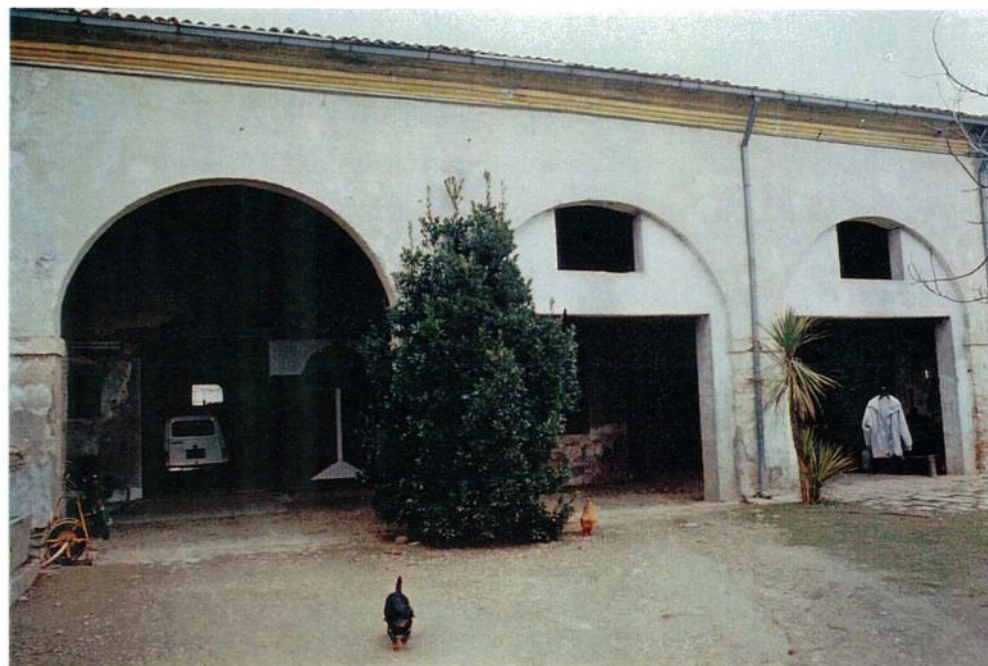
1

1. Scorcio del fronte sud
2. Scorcio del fronte nord
3. Particolare delle arcate del portico
4. Particolare delle capriate della copertura del portico
5. Veduta interna dell'antico camino con cappa decorata

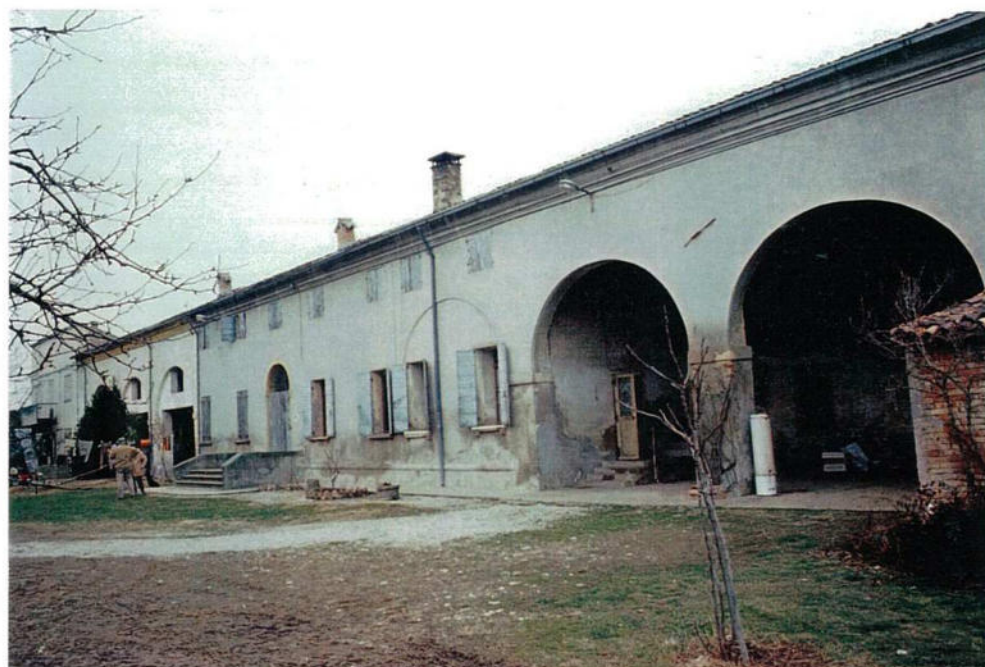
1

1. Veduta del fronte sud
2. Veduta dei fronti nord ed est
3. Veduta dei fronti sud ed est
4. Particolare della copertura con capriate composte

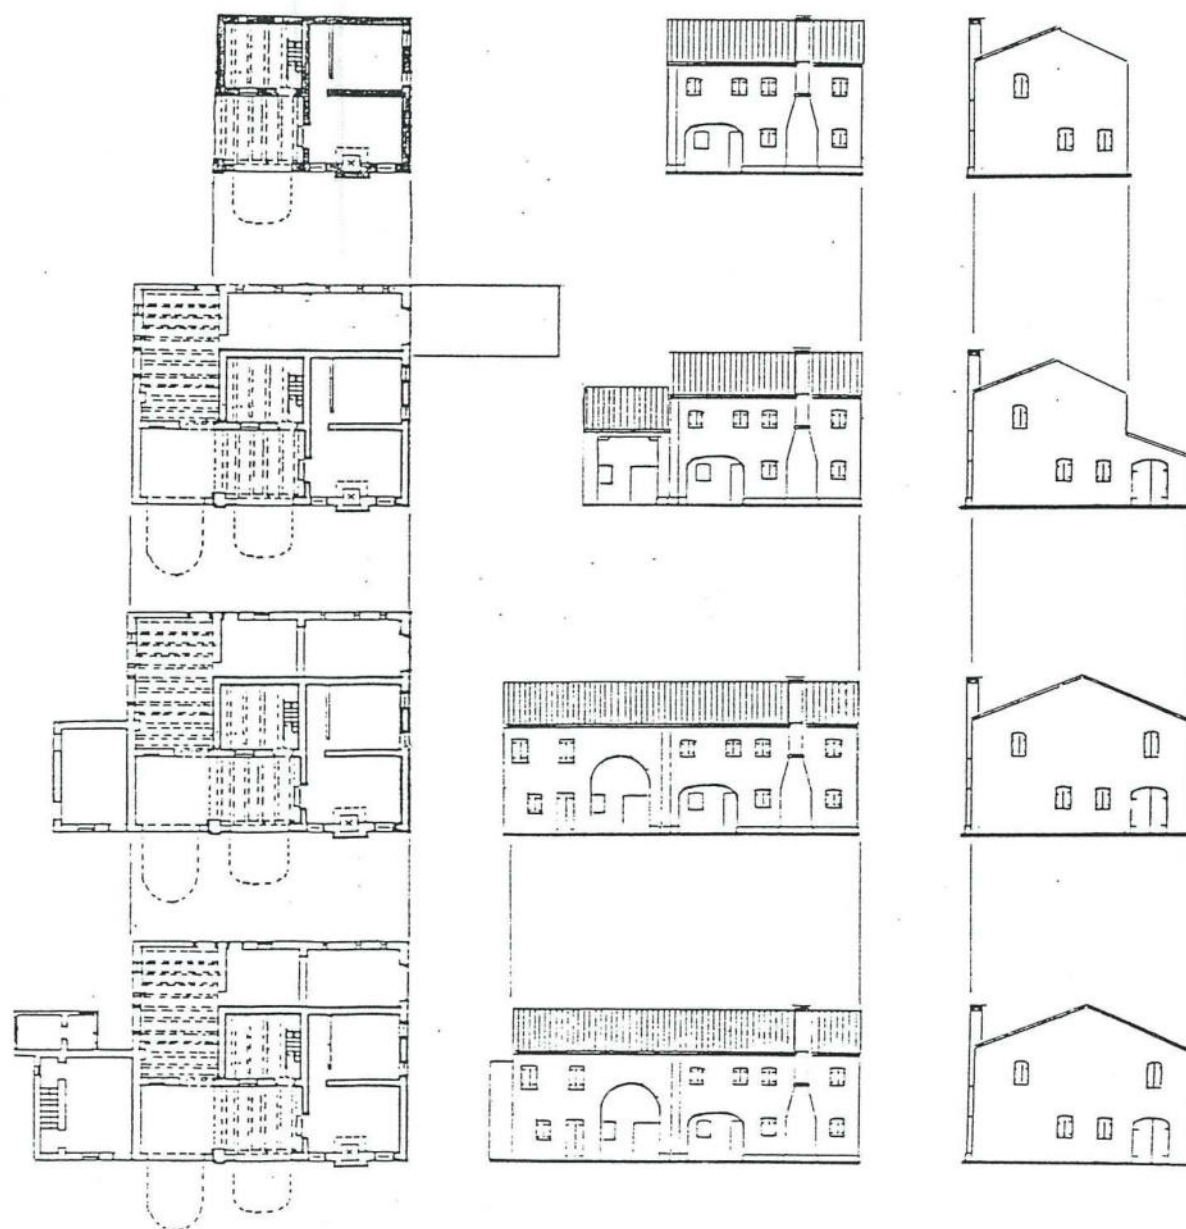
### FASI EVOLUTIVE DELL'EDIFICIO PIANTE E PROSPETTI PRINCIPALI

1. XVIII secolo.
2. 1871-1878.
3. Fine XIX secolo - Secondo Dopoguerra.
4. Stato di fatto.

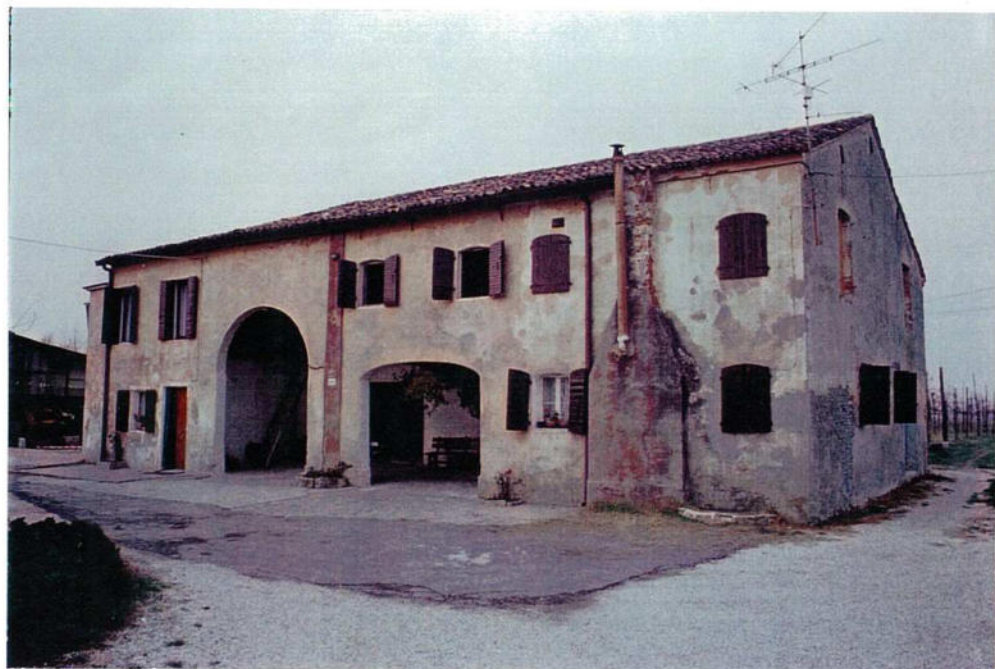
1

1. Veduta d'insieme del fronte sud
2. Scorcio dei fronti nord e ovest
3. Scorcio dei fronti nord ed est
4. Veduta interna della copertura del fienile

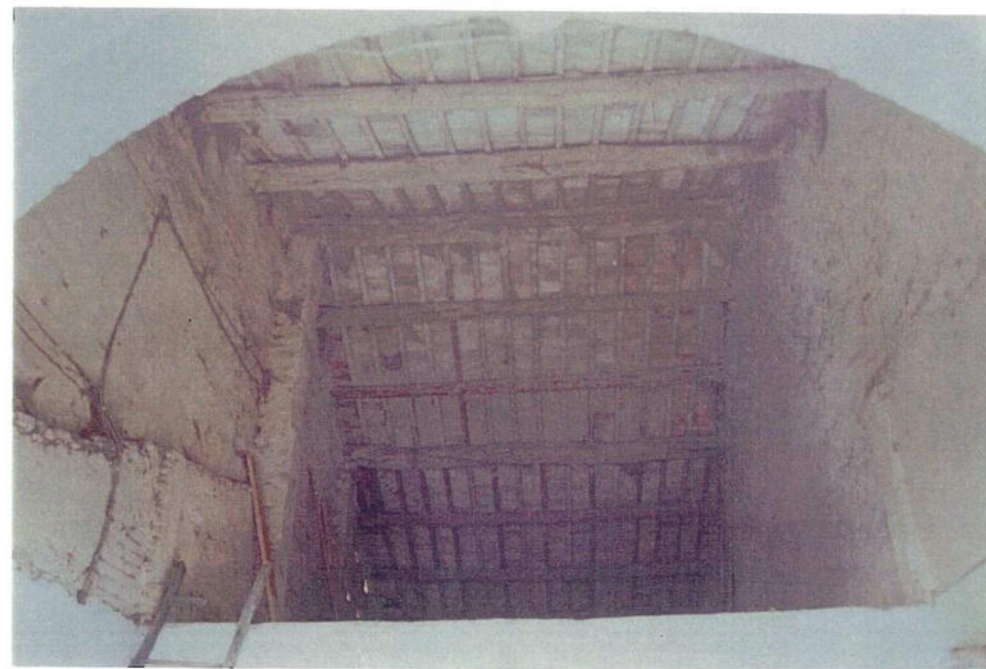
4

In travi di legno e tavole; controsoffittati per l'abitazione, a vista per il rustico.

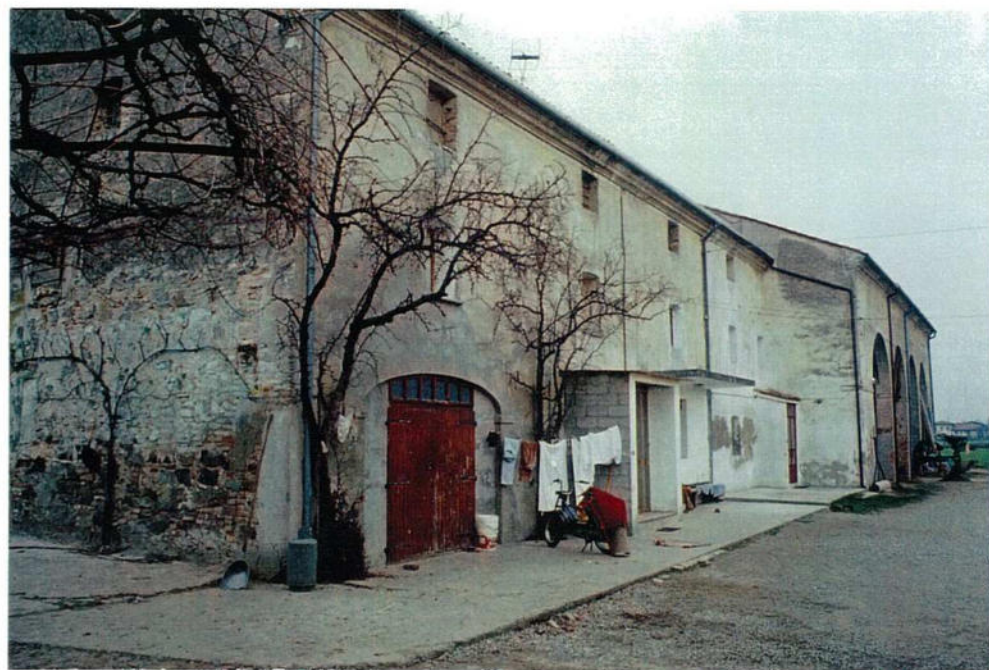
1

1. Scorcio del fronte sud
2. Veduta dell'annesso da sud
3. Veduta del fronte nord
4. Veduta interna della copertura dell'annesso

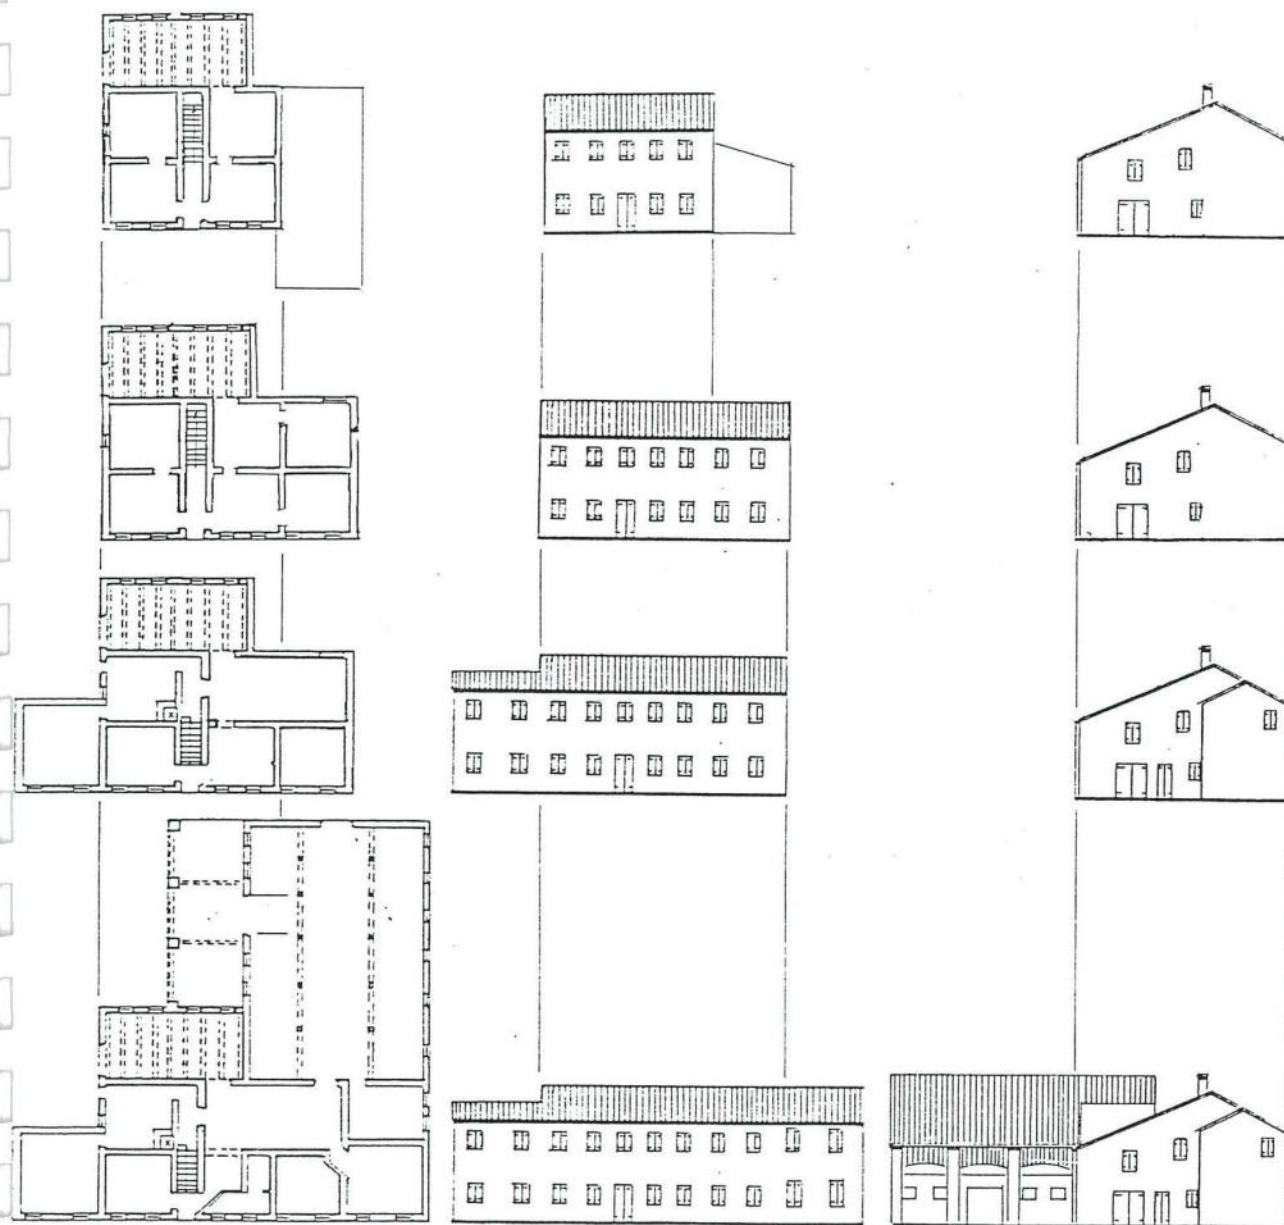
### FASI EVOLUTIVE DELL'EDIFICIO PIANTE E PROSPETTI PRINCIPALI

1. 1802-1842
2. Fine XIX secolo
3. Primo dopoguerra
4. Secondo dopoguerra e stato di fatto

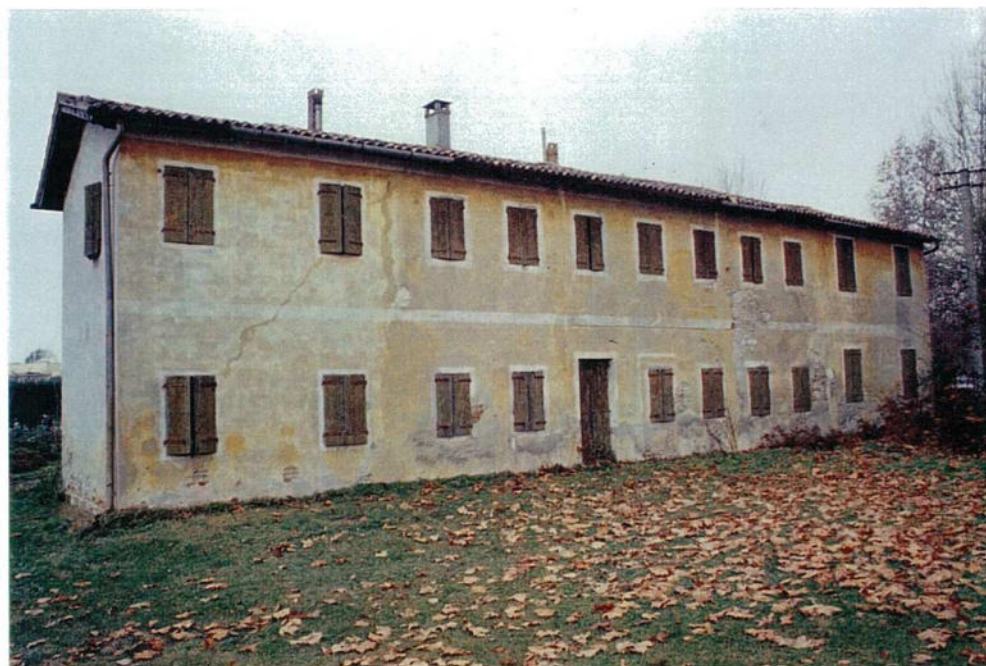
1

1. Veduta del fronte sud-est
2. Veduta del fronte sud-ovest
3. Veduta del fronte nord-est
4. Veduta interna della copertura dell'annesso

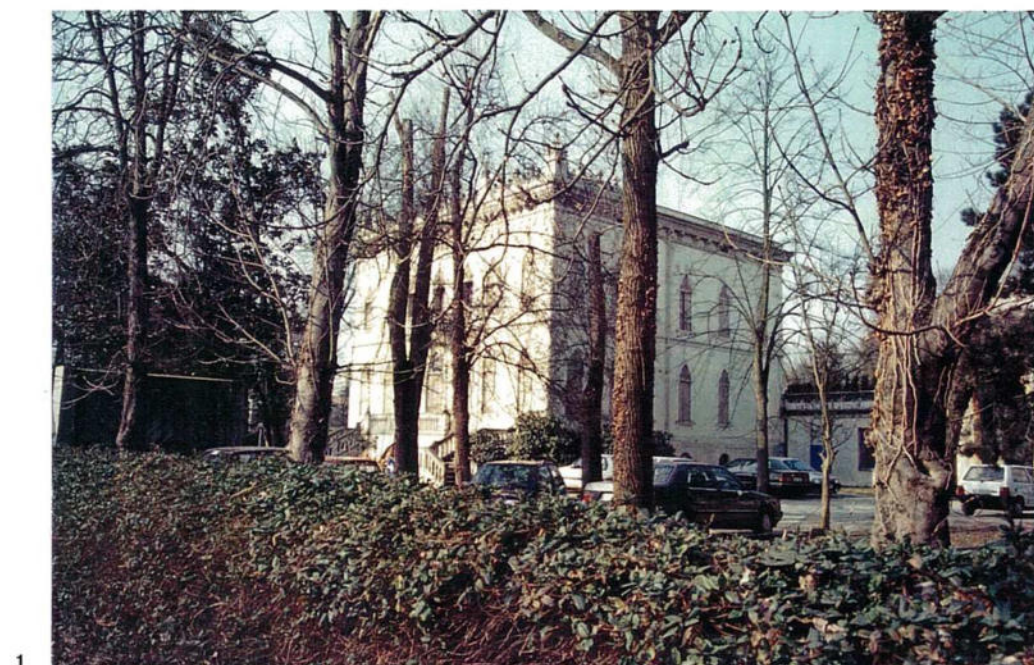
1

1. Veduta d'insieme da ovest
2. Veduta del fronte principale
3. Veduta del fronte est
4. Particolare dell'annesso da nord

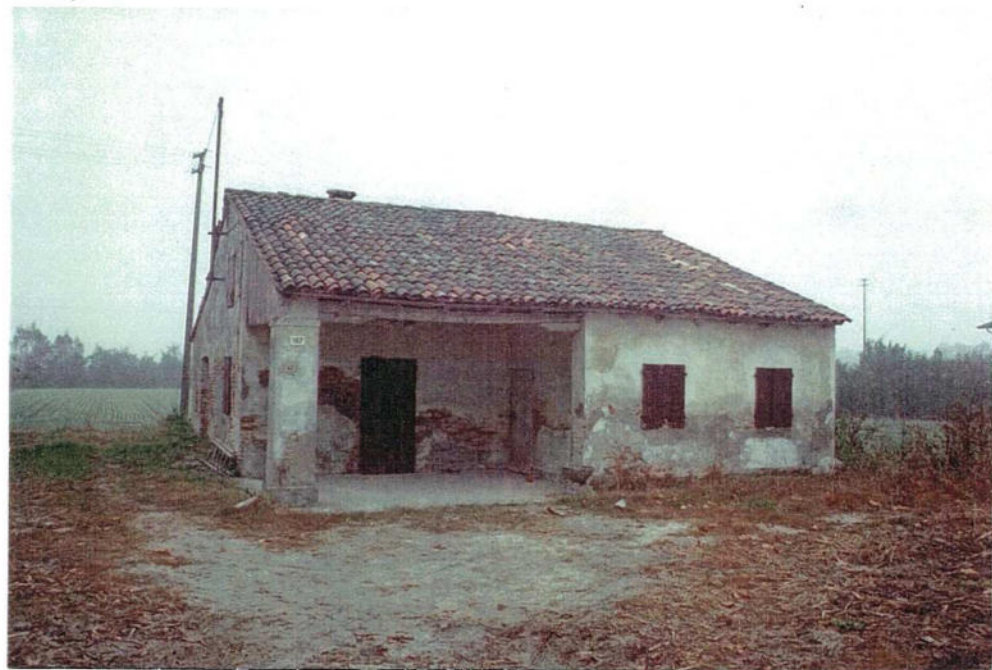
1

1. Scorcio dei fronti sud ed est
2. Veduta del fronte nord
3. Veduta del fronte est
4. Veduta interna della copertura del portico

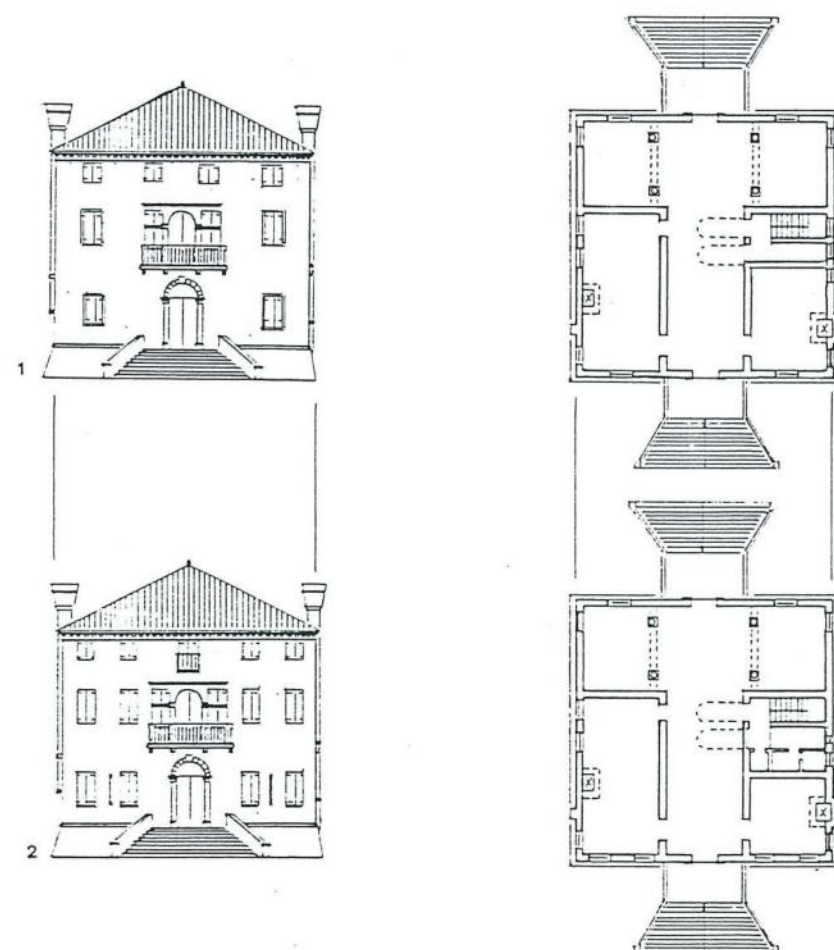
## STATO DI FATTO PIANTE E PROSPETTI PRINCIPALI

1. Pianta e prospetto ovest
2. Stato di fatto

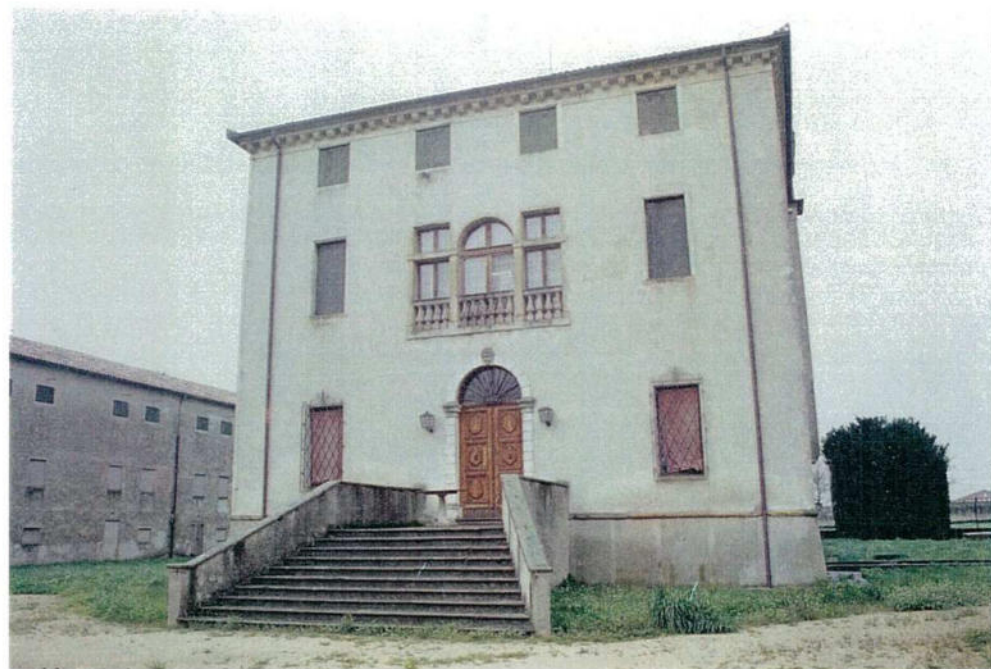
1

1. Veduta del fronte est, l'originaria facciata principale
2. Scorcio dei fronti sud ed ovest
3. Veduta del fianco nord
4. Veduta interna delle cantine
