Regione Veneto  
Comune di Abano Terme

**SCHEDE "B" BENI AMBIENTALI**

Studio Arch. G. Barbon Spresiano - Treviso

Scheda "B" Beni Ambientali

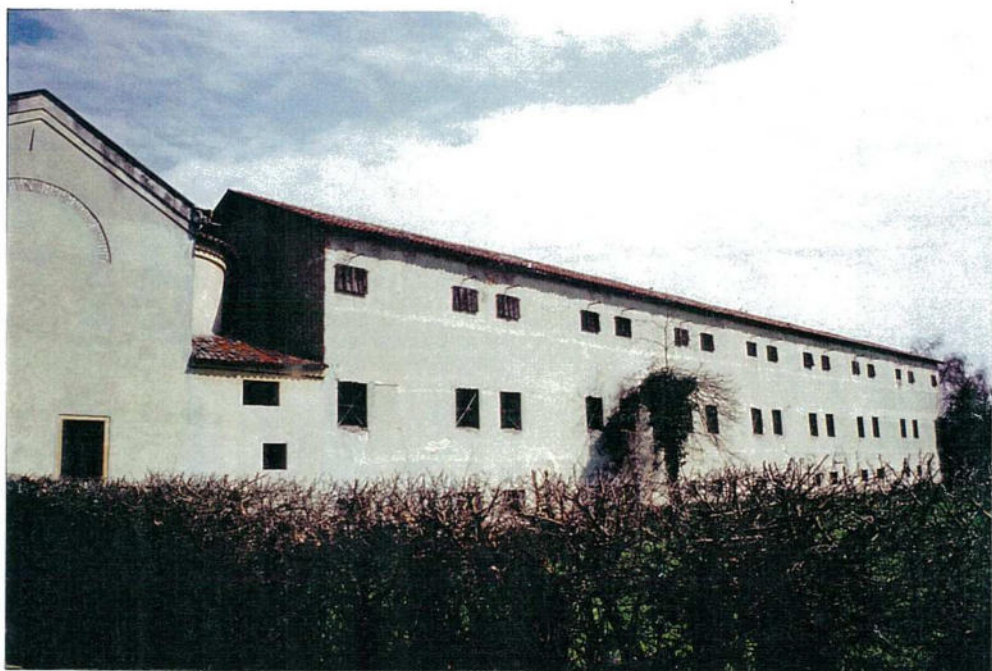
1

1. Veduta d'insieme del manufatto
2. Veduta del fronte sud col portico d'accesso all'oratorio
3. Scorcio del fronte nord
4. Veduta interna. Si notano gli originali pilastri della barchessa seicentesca

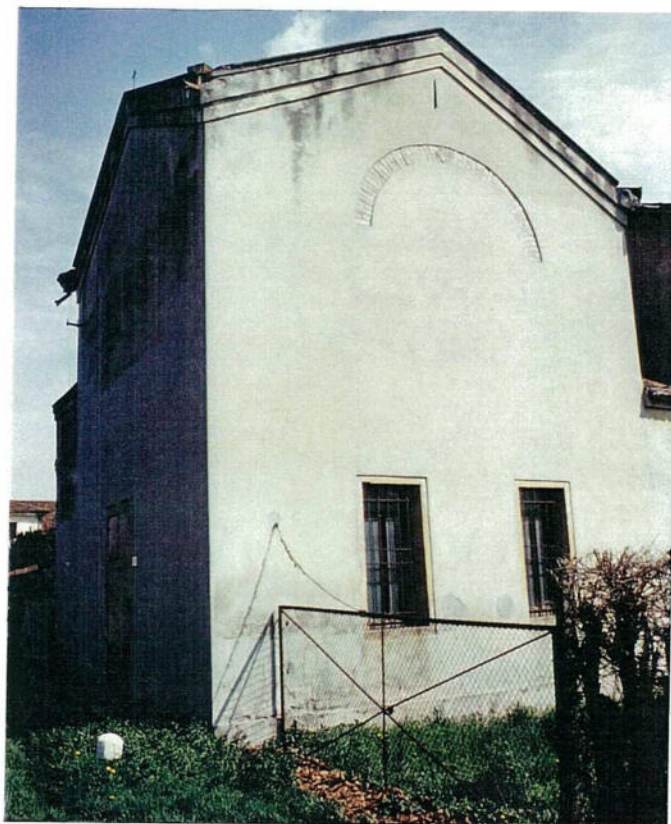
1

1. Scorcio dei fronti sud ed ovest
2. Veduta interna verso il coro
3. Veduta della copertura

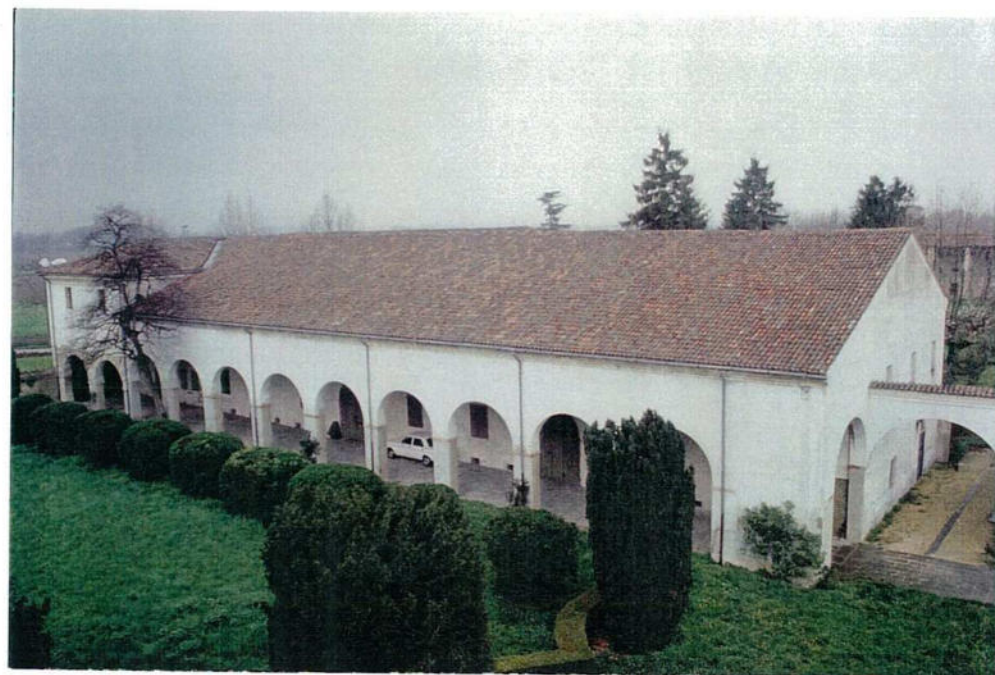
1

1. Veduta d'insieme del manufatto
2. Veduta fronte nord
3. Veduta interna del portico
4. Veduta interna del grande granaio

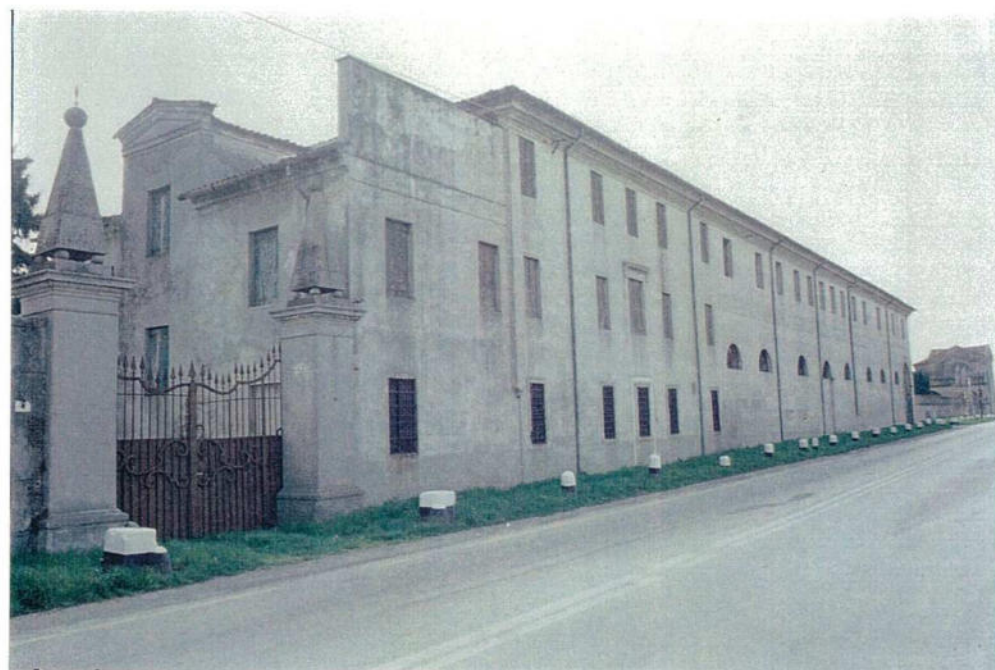
1

1. Veduta del fronte ovest
2. Veduta del fronte est
3. Veduta interna del granaio
4. Veduta interna delle scuderie

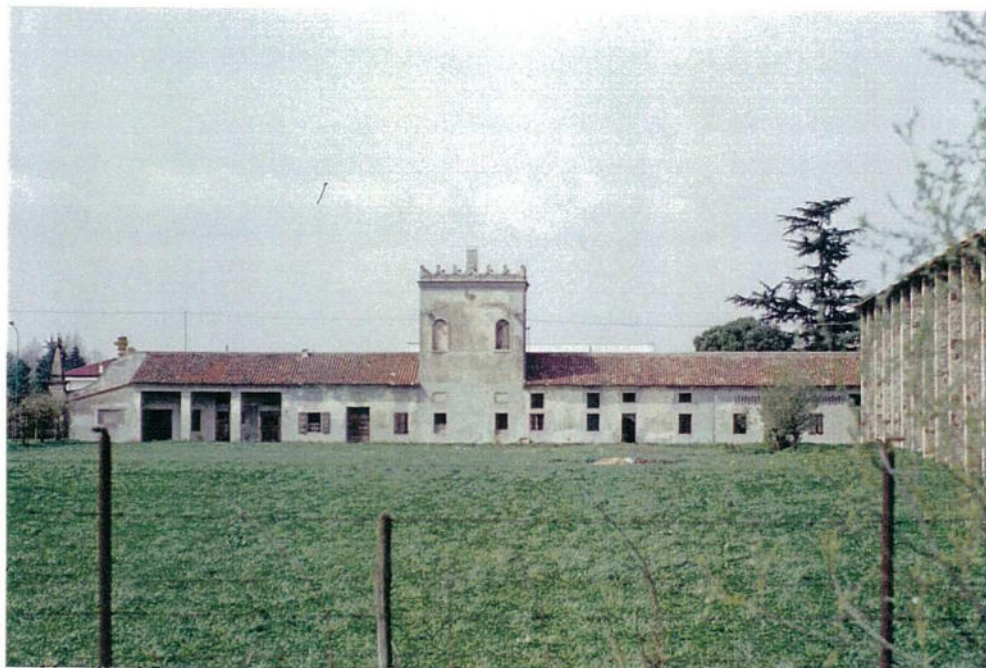
1

1. Veduta del fronte est
2. Veduta del fronte ovest
3. Particolare degli affreschi dipinti nell'edicola a nord-ovest

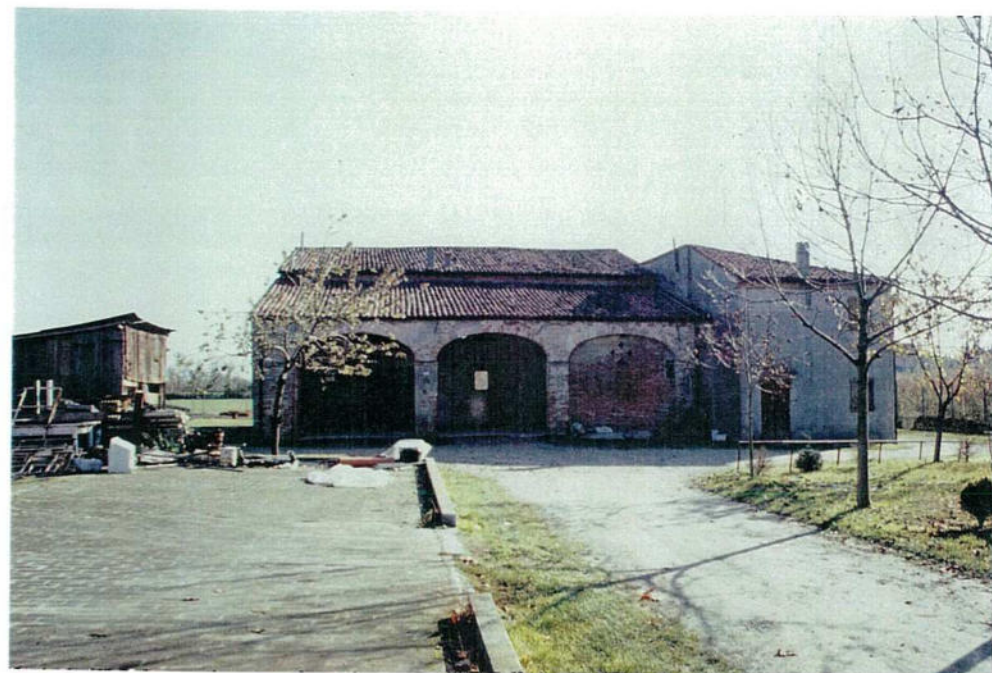
1

1. Veduta del fronte ovest
2. Veduta dei fronti sud ed est
3. Veduta del fronte nord
4. Veduta interna della copertura del portico

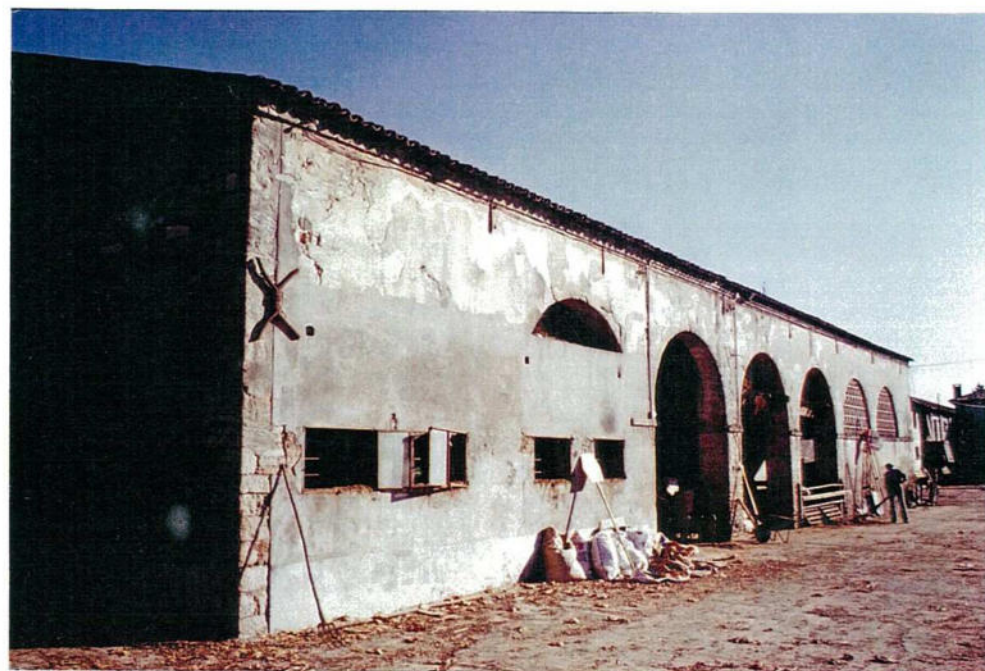
1

1. Veduta del fronte sud
2. Veduta del fronte nord
3. Veduta del fianco est
4. Veduta interna della copertura

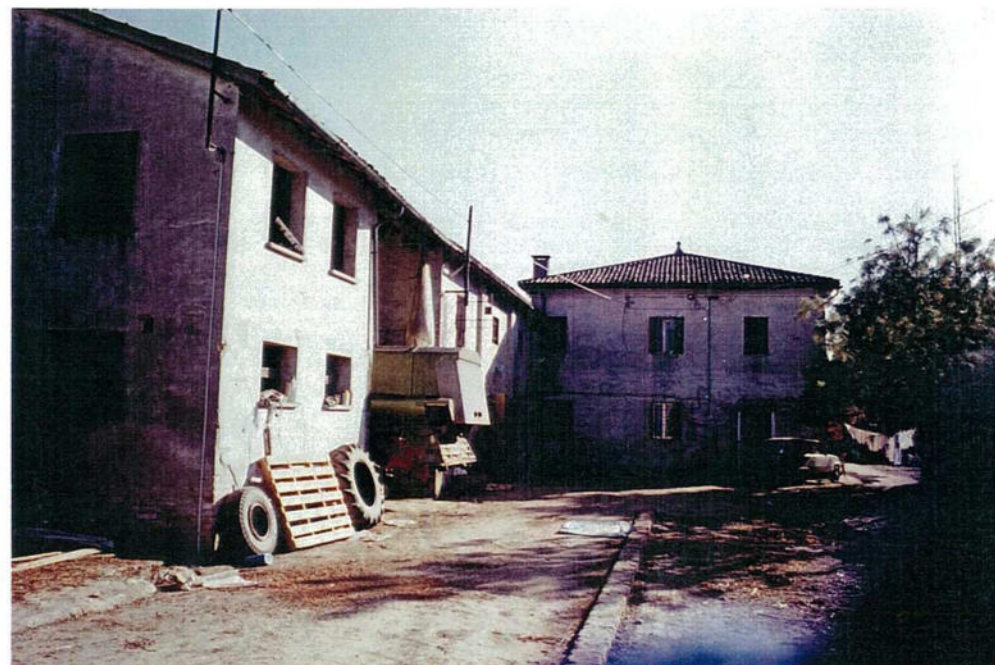
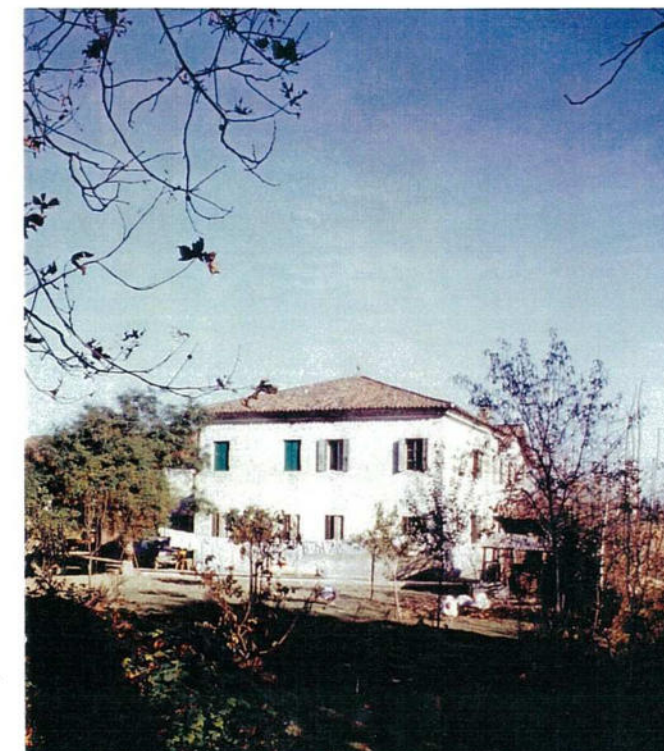
DOCUMENTAZIONE FOTOGRAFICA

1. Veduta del fronte ovest dell'abitazione e del rustico novecentesco
2. Veduta del fronte sud
3. Veduta del fronte est
4. Veduta del retro del rustico novecentesco

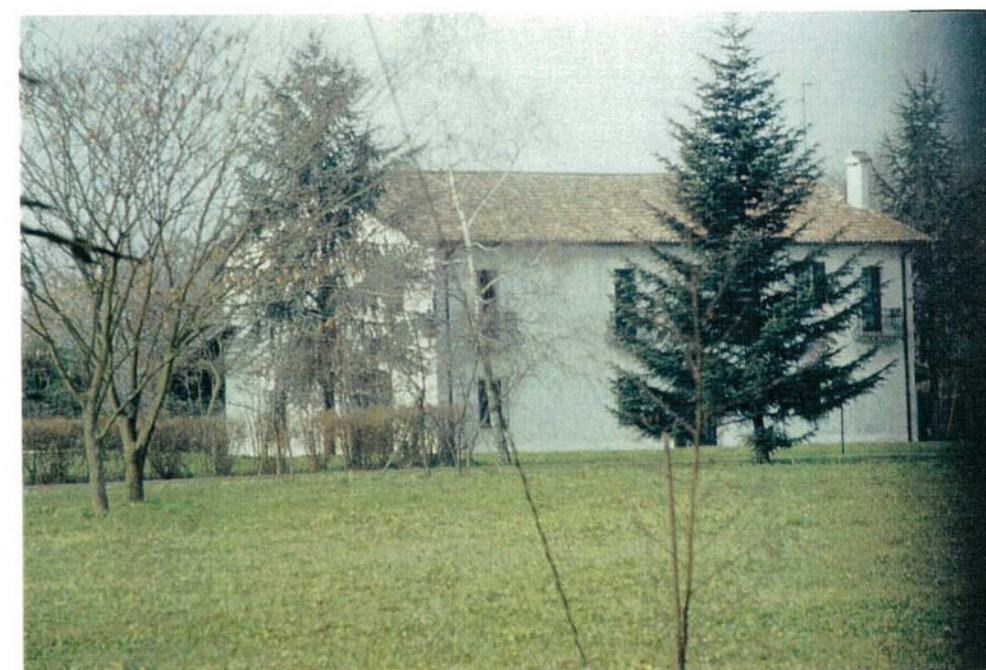
1

- 1. Veduta dei fronti sud ed est
- 2. Veduta dei fronti sud ed est dell'ex annesso

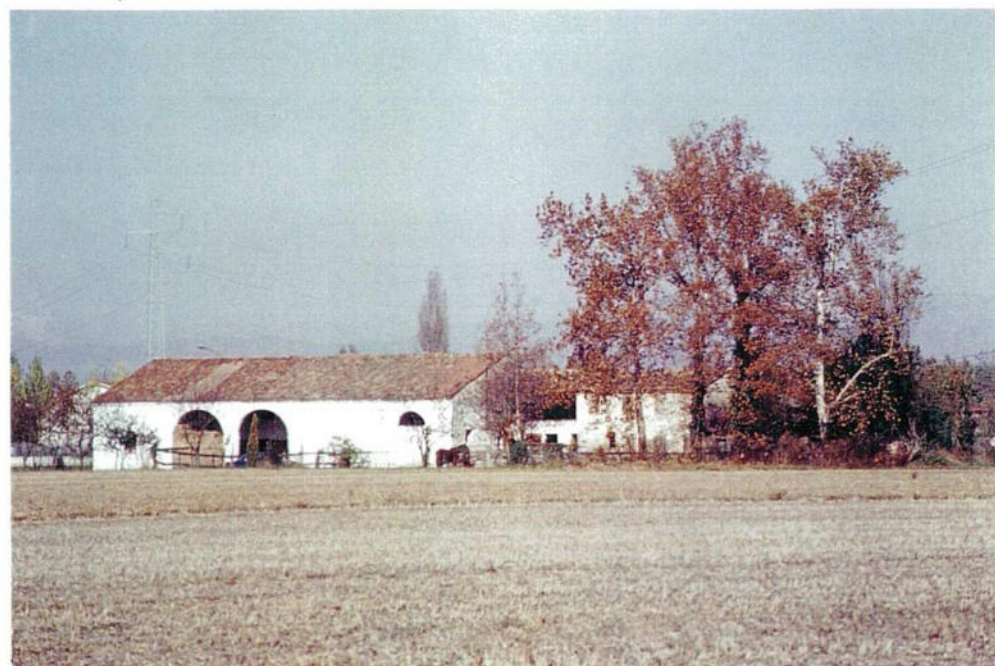
1

1. Veduta d'insieme da sud
2. Scorcio del fronte nord
3. Scorcio dei fronti sud ed ovest
4. Veduta del fronte ovest

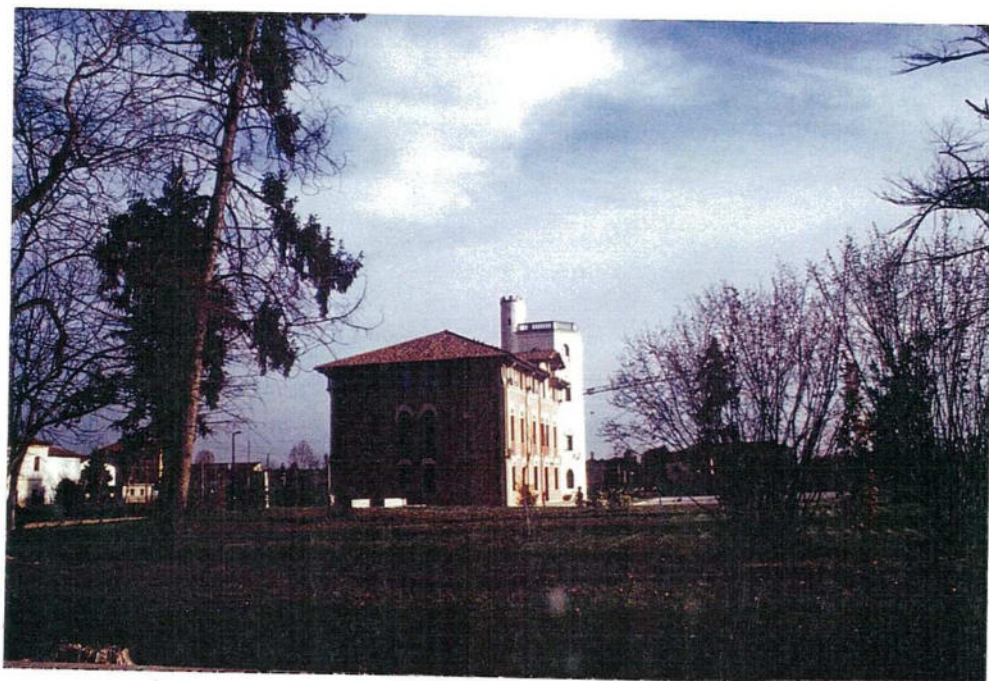
1

1. Veduta d'insieme da sud
2. Veduta dei fronti nord ed ovest
3. Particolare della villa da nord ovest

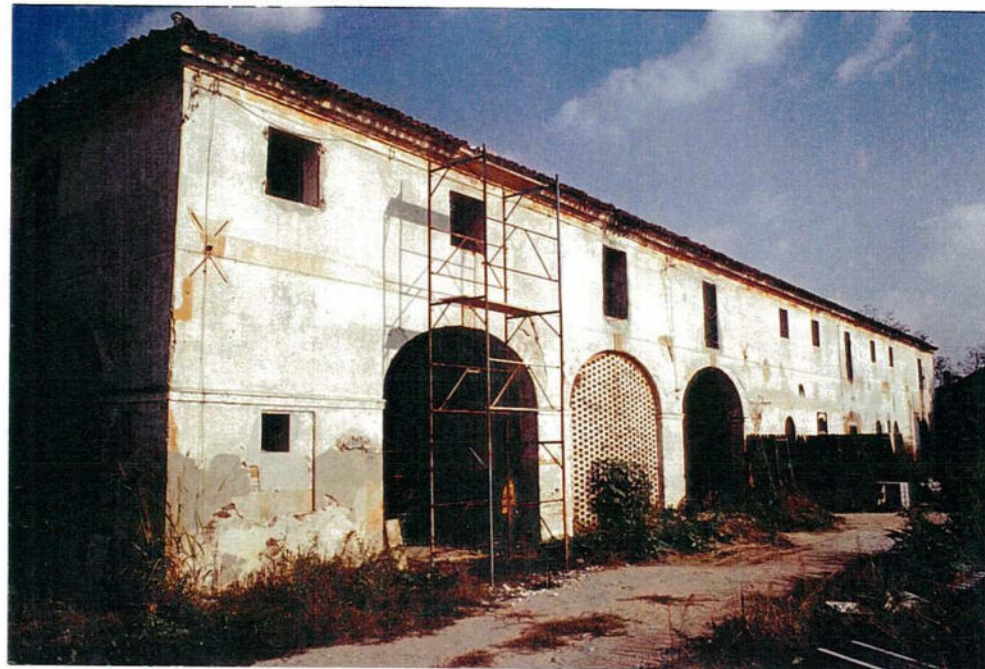
1

1. Scorcio del fronte sud
2. Veduta interna del portico
3. Veduta dei fronti nord ed ovest
4. Veduta interna della stalla per cavalli

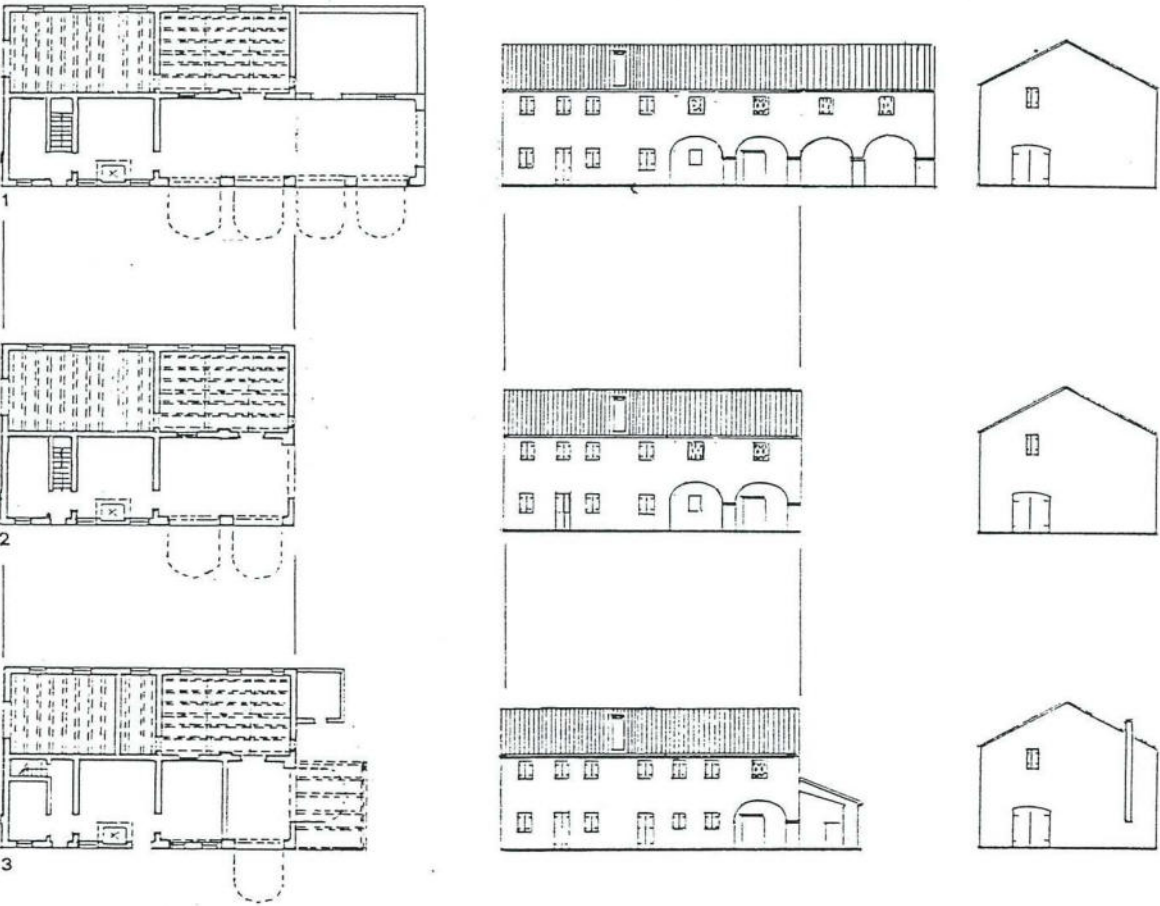
FASI EVOLUTIVE DELL'EDIFICIO  
PIANTE E PROSPETTI PRINCIPALI

- 1. XIX secolo (ipotesi)
- 2. Seconda metà XIX secolo
- 3. Dal primo dopoguerra ad oggi

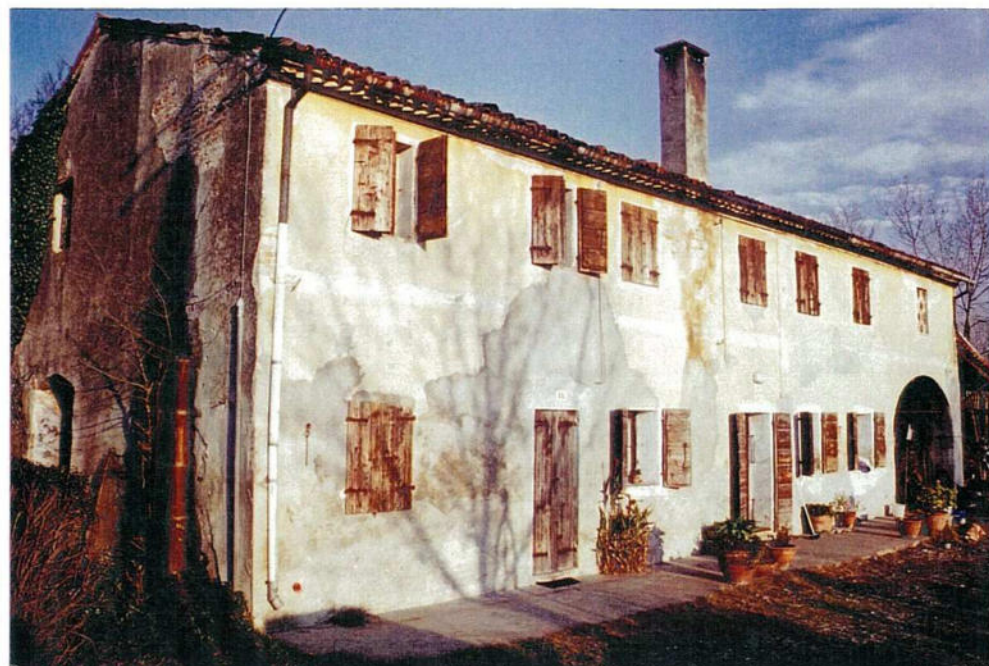
1

1. Veduta del fronte sud
2. Veduta del fronte nordd
3. Veduta del portico
4. Veduta interna della stalla

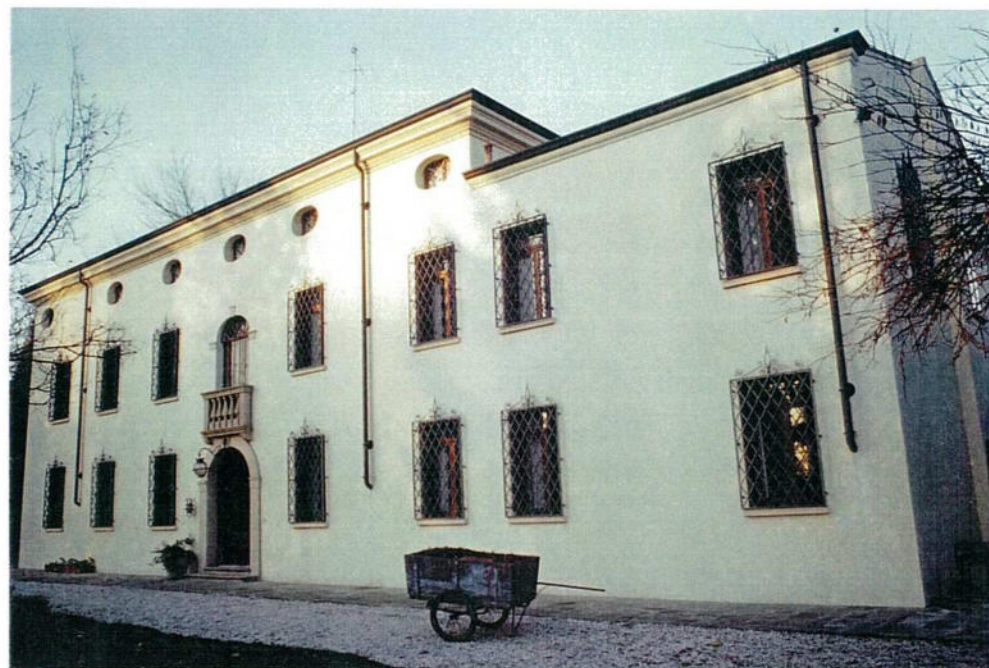
1

1. Veduta del fronte sud
2. Scorcio del fronte nord
3. Veduta del fianco ovest
4. Scorcio del fianco ovest

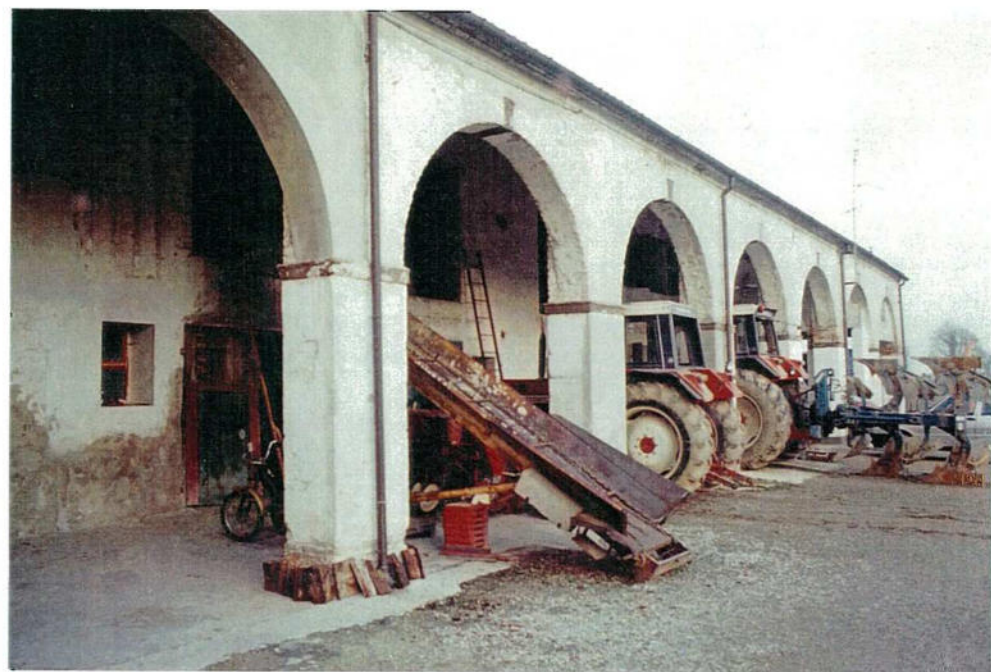
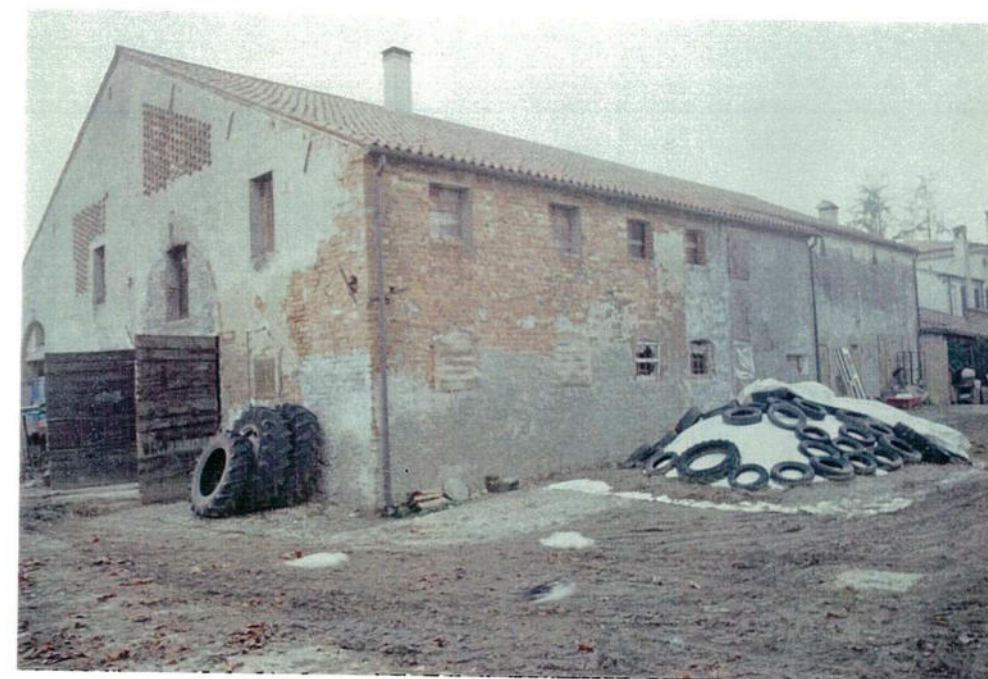
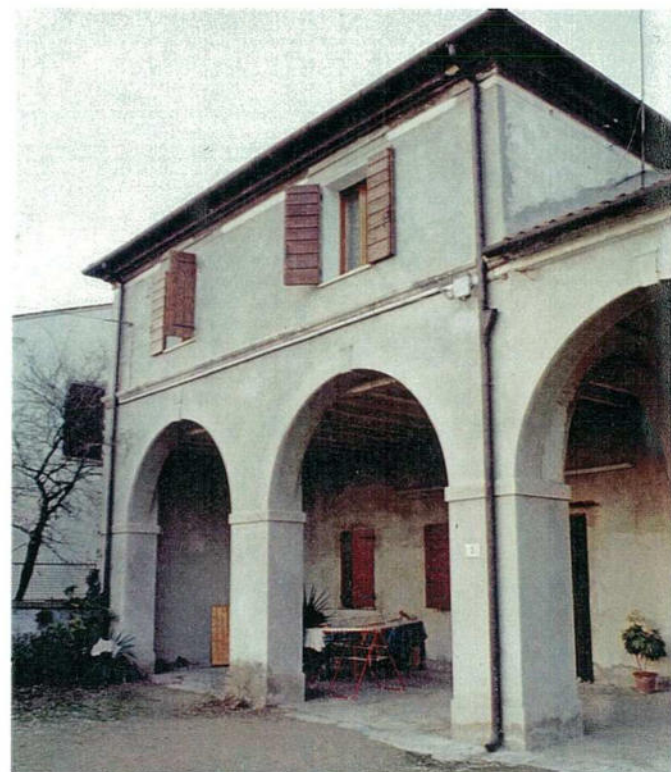
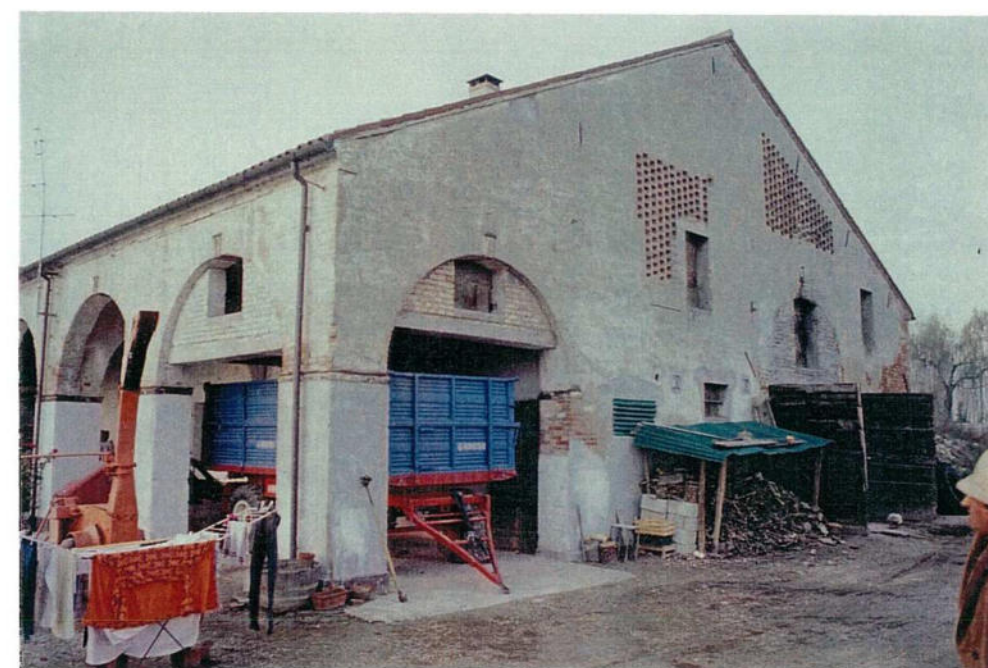
1. Scorcio del fronte sud
2. Veduta della parte del fronte sud sopraelevata e trasformata in abitazione
3. Veduta del fronte nord
4. Veduta del fianco est

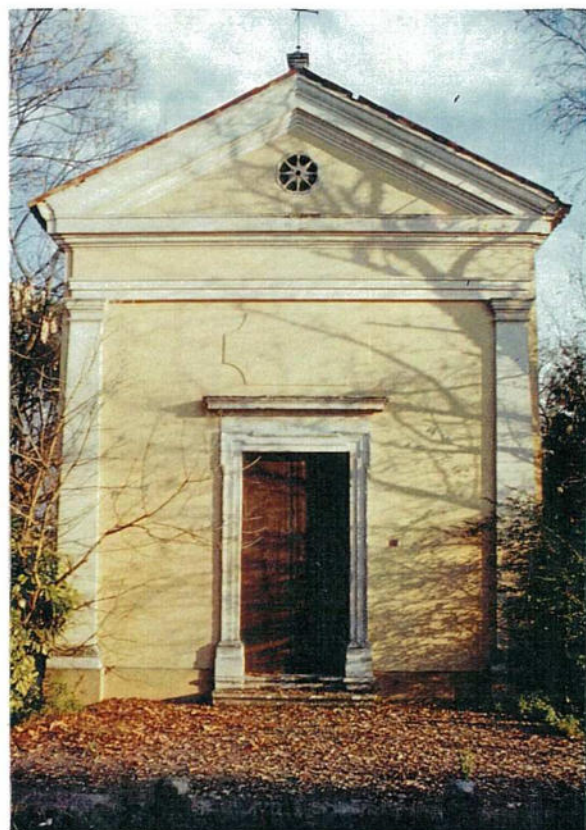
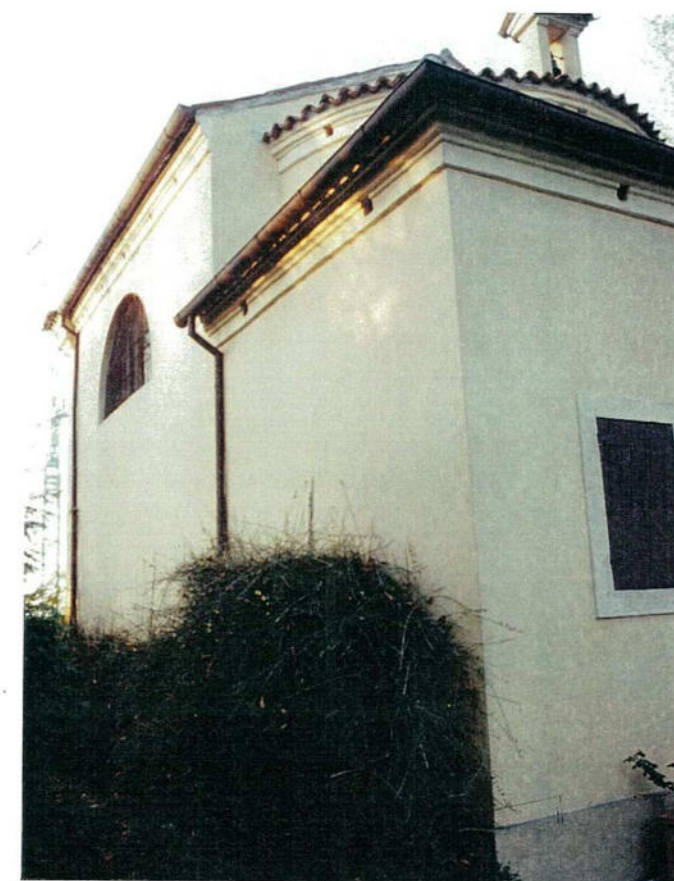
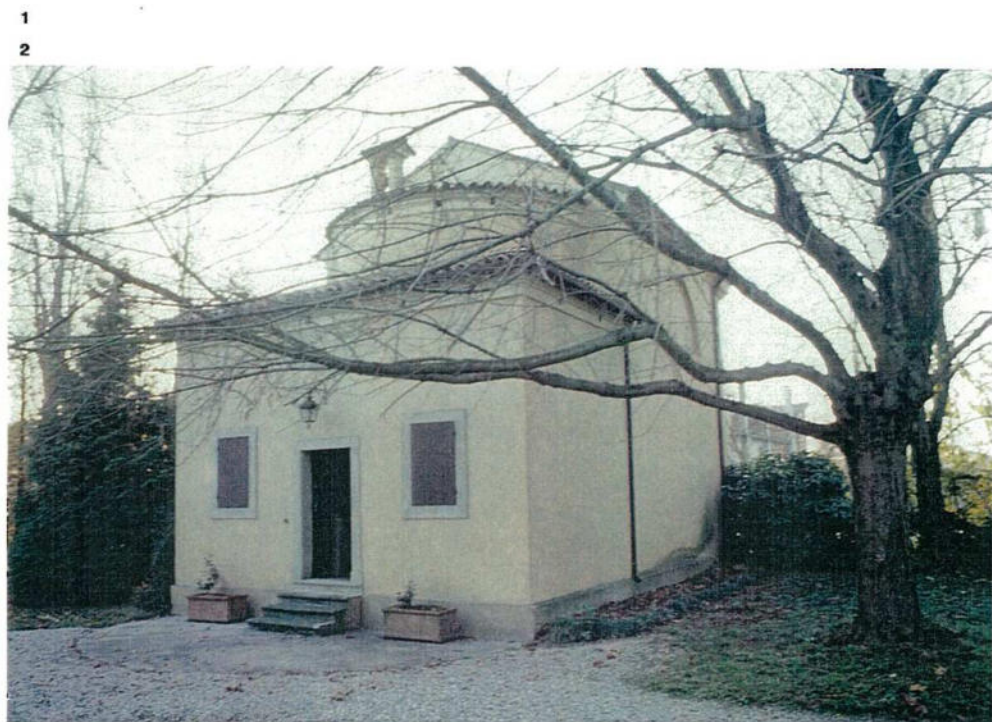
1. Veduta del fronte ovest
2. Veduta dei fronti est e nord
3. Scorcio del fianco sud
4. Veduta interna

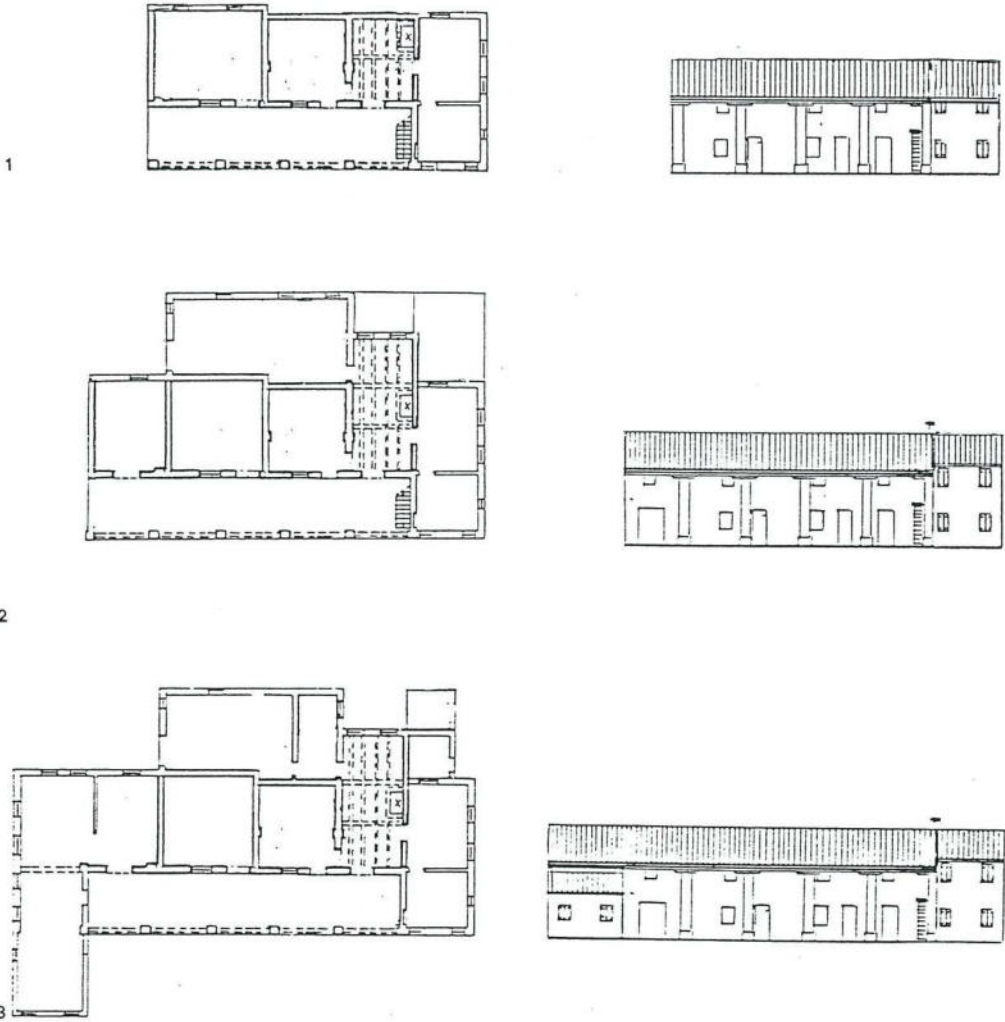
FASI EVOLUTIVE DELL'EDIFICIO  
PIANTE E PROSPETTI PRINCIPALI

Nel secolo scorso, l'edificio originario venne ampliato verso ovest, il vano ad est venne sopraelevato, la cucina allungata e venne realizzata la cantina a nord. Probabilmente nel primo dopoguerra, vennero realizzati i volumi rustici ad ovest, recentemente ristrutturati. Allo stesso periodo dovrebbero risalire le modifiche dei locali a nord-est che hanno portato alla creazione del forno e degli attigui volumi ad un piano. Attualmente l'edificio è in fase di restauro (C.E. 181-81)

- 1. XVIII-XIX secolo
- 2. XIX secolo
- 3. Dal primo dopoguerra ad oggi

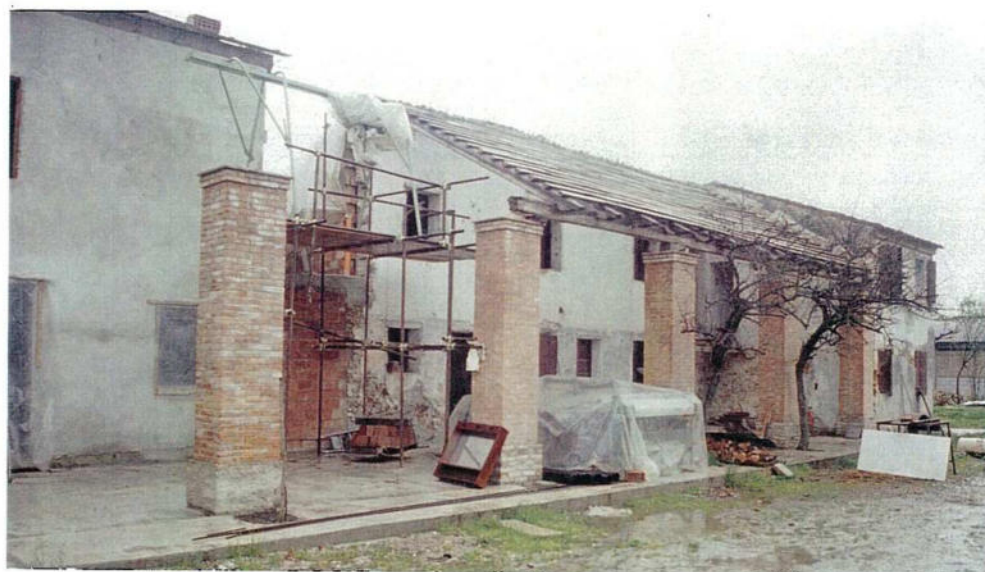
1

1. Veduta del fronte sud
2. Veduta del portico
3. Veduta dei fronti est e nord
4. Veduta interna della cucina

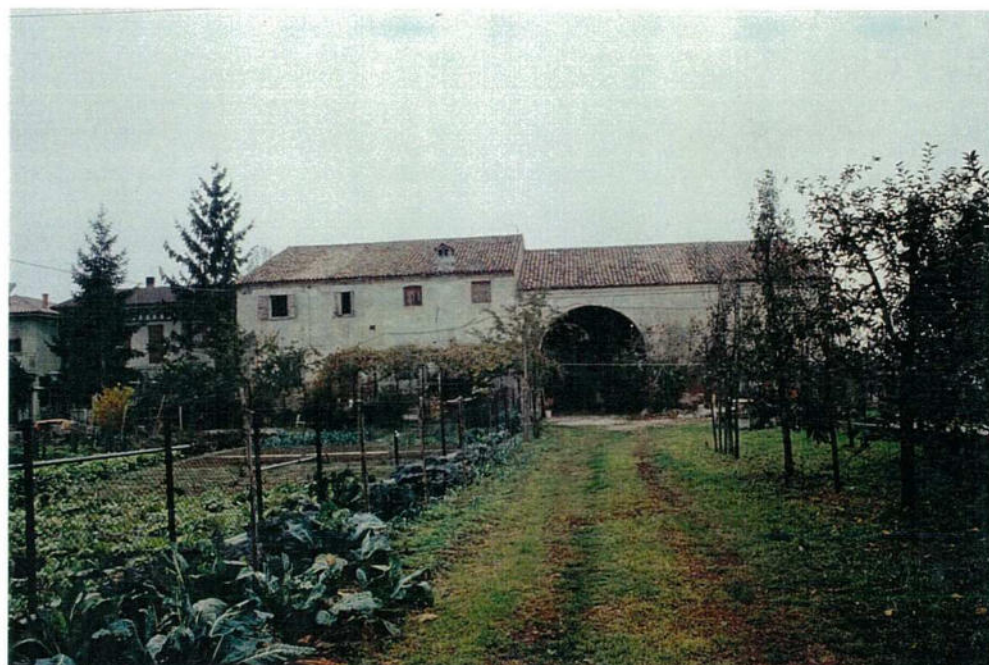
1

1. Veduta d'insieme da sud
2. Scorcio dei fronti sud ed est
3. Veduta del fronte nord
4. Veduta interna della copertura

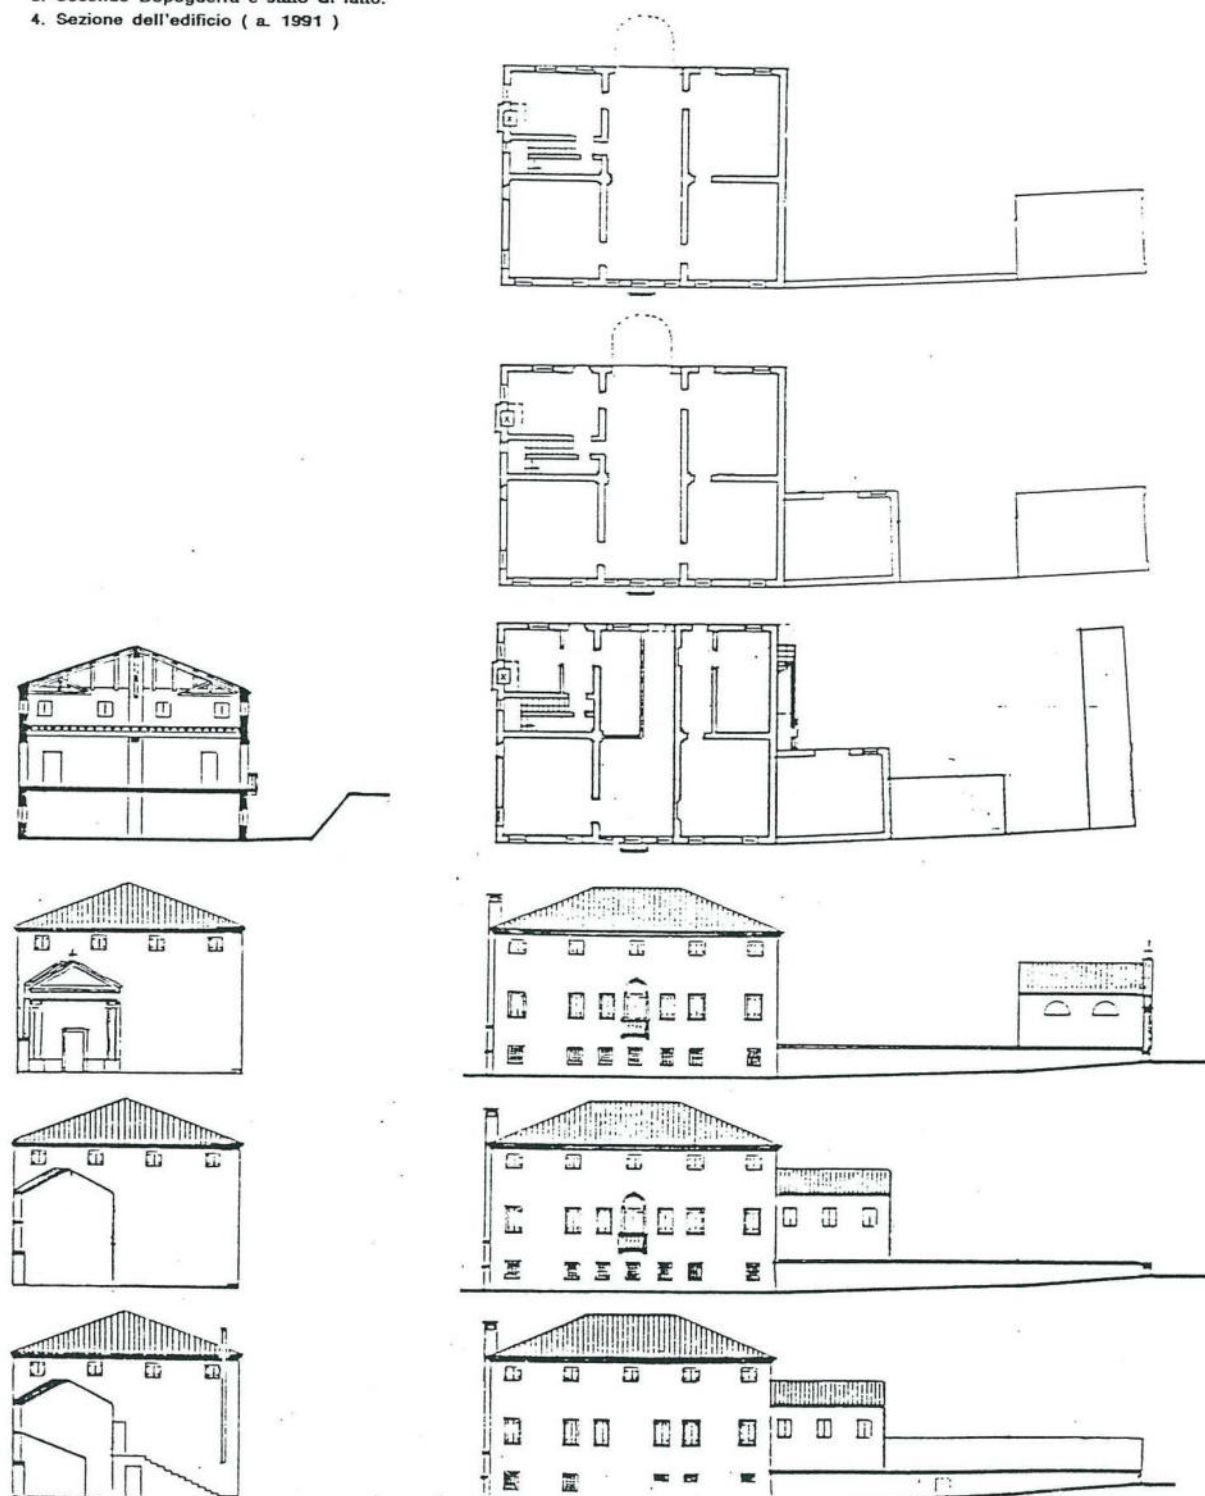
1. XVIII secolo
2. Secondo quarto - fine XIX secolo
3. Secondo Dopoguerra e stato di fatto.
4. Sezione dell'edificio ( a. 1991 )

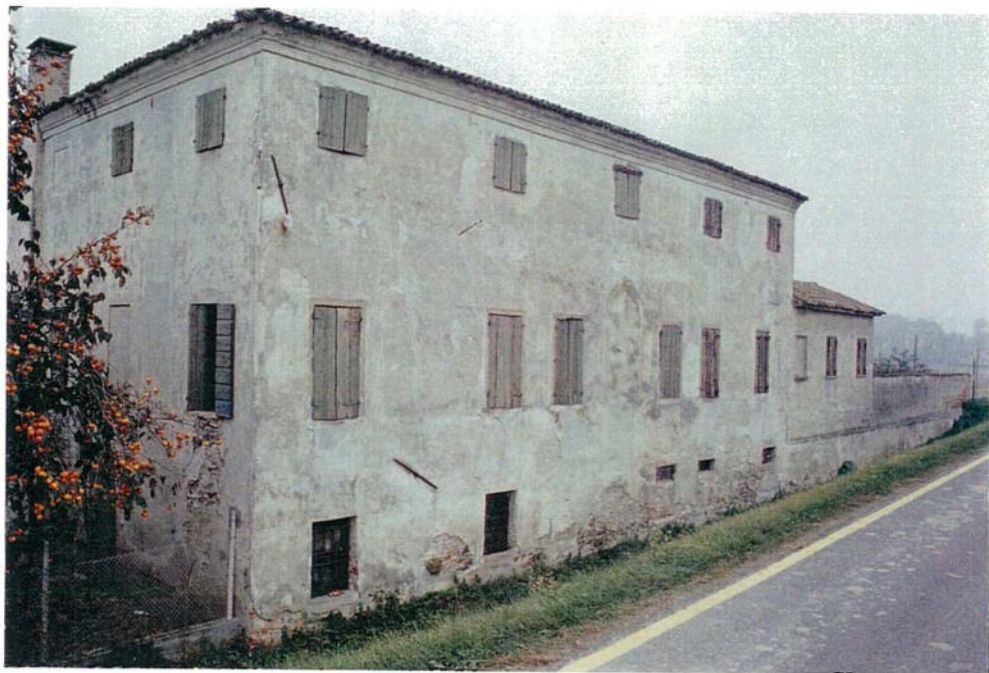
1

1. Veduta dei fronti est e sud
2. Veduta del fronte ovest
3. Particolare del fronte est tamponato
4. Veduta interna del granaio

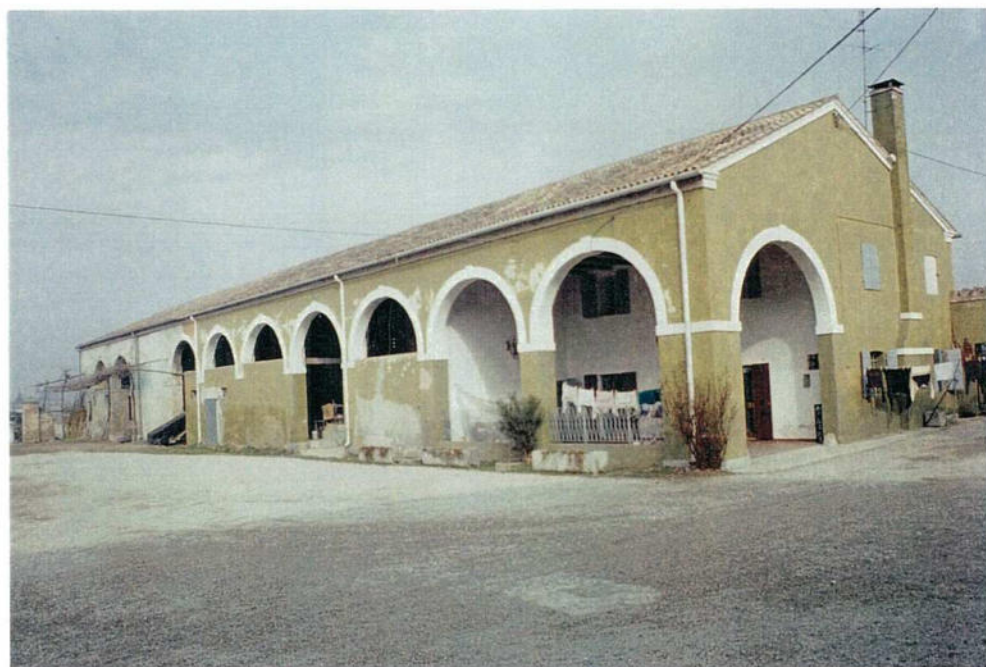
1

1. Veduta dei fronti sud ed est
2. Veduta del fronte nord
3. Veduta del fronte est con parte del muro di cinta
4. Veduta interna della copertura del portico

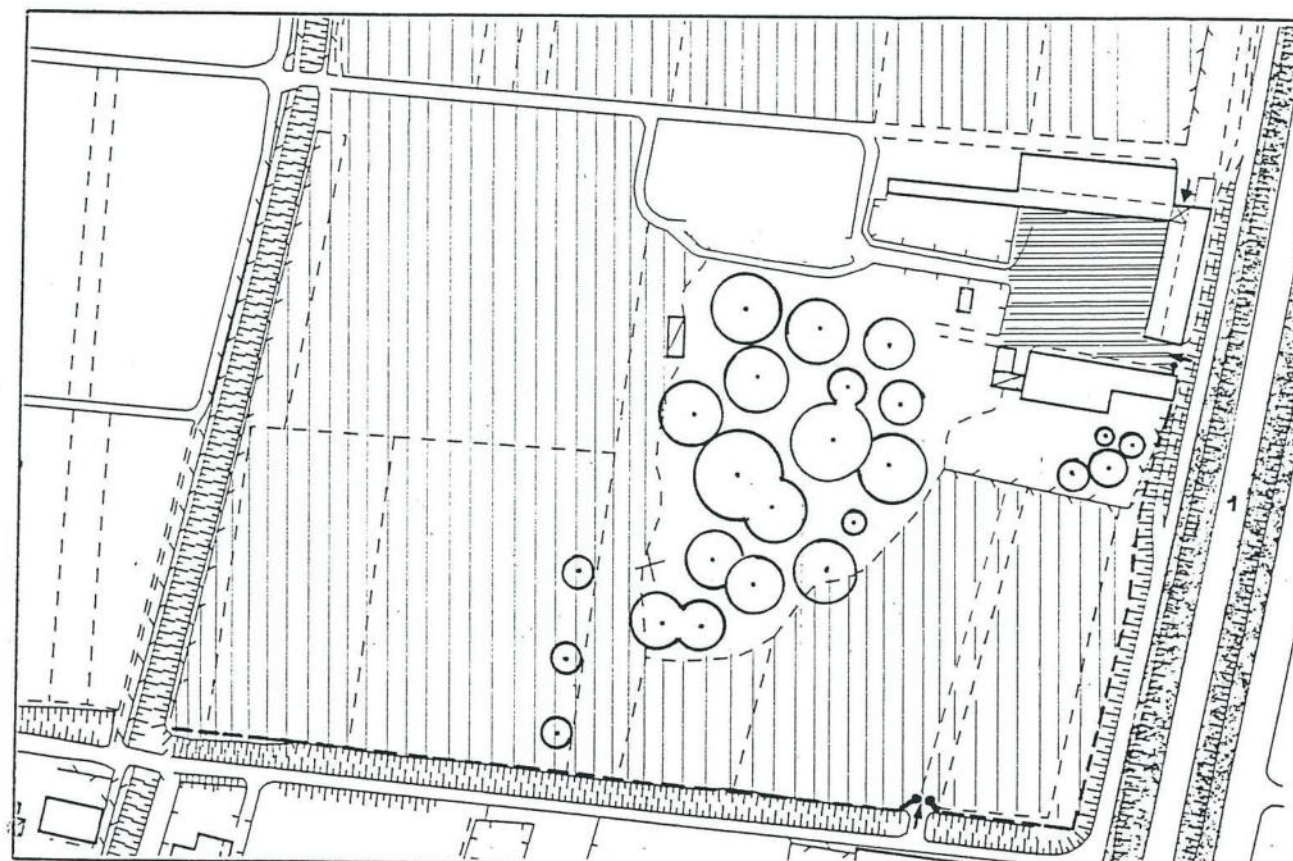
### RILIEVO AMBIENTALE

- 1. Canale Battaglia
- 2. Argine con manto erboso
- 3. Recinzione originale con piloni e cancellata d'ingresso
- 4. Recinzione con rete metallica
- 5. Aia in terra battuta
- 6. Parco
- 7. Scoperto a destinazione agricola
- 8. Filare d'alberi

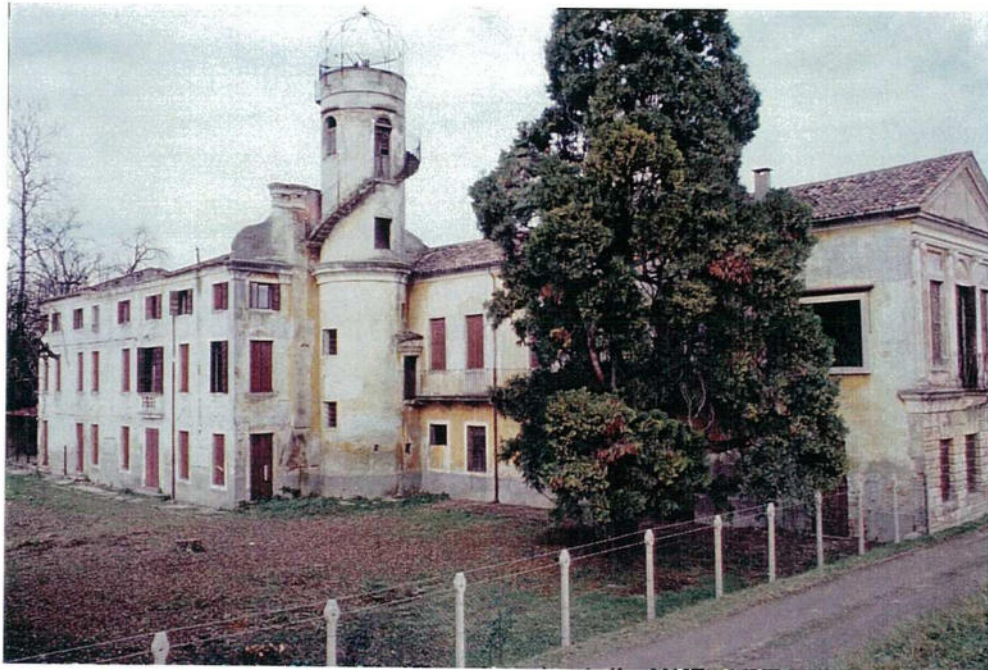
1

1. Veduta del fronte sud
2. Particolare della testata sull'argine
3. Veduta del fronte nord
4. Particolare della torre ottocentesca
