Regione Veneto  
Comune di Abano Terme

**SCHEDE "B" BENI AMBIENTALI**

Studio Arch. G. Barbon Spresiano - Treviso

Scheda "B" Beni Ambientali

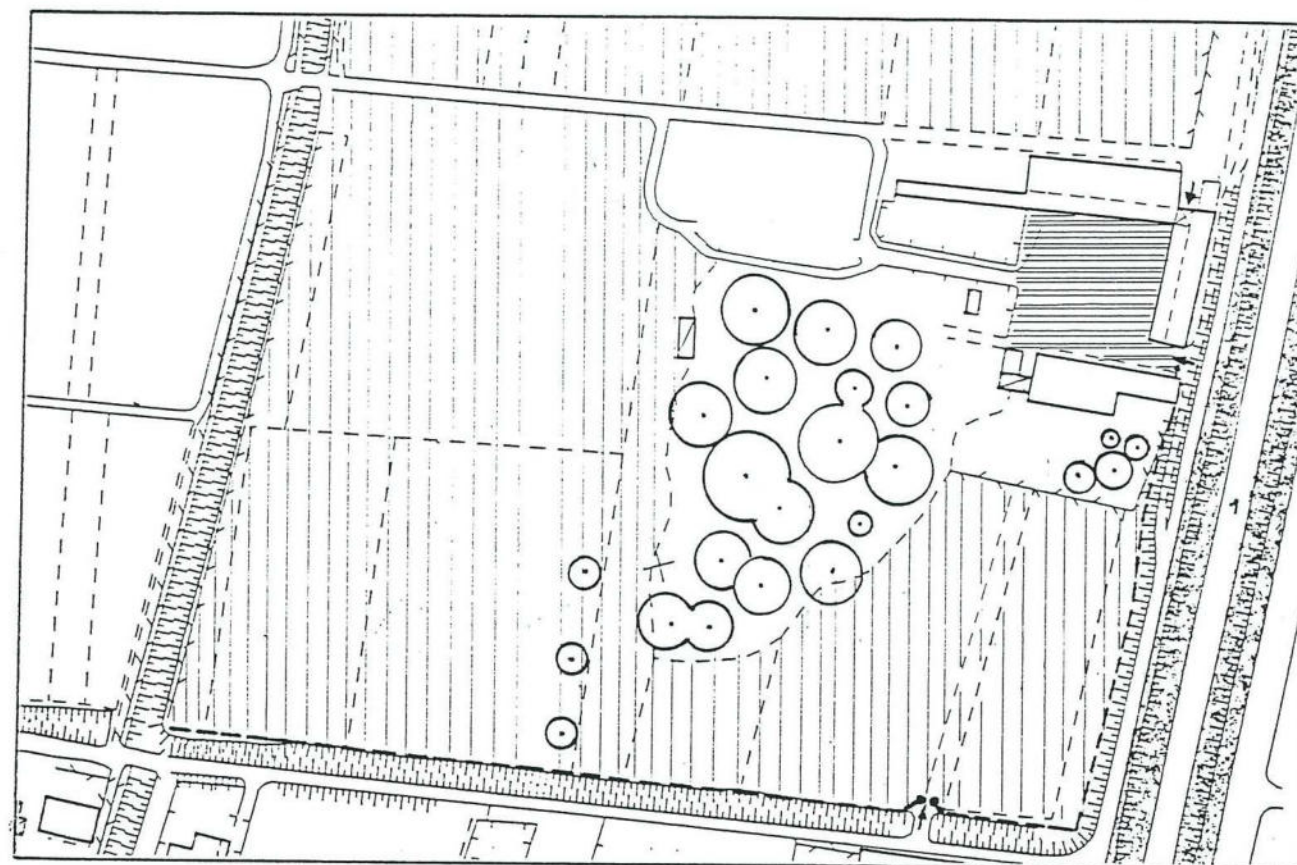
### RILIEVO AMBIENTALE

1. Canale Battaglia
2. Argine con manto erboso
3. Recinzione originale con piloni e cancellata d'ingresso
4. Recinzione con rete metallica
5. Aia in terra battuta
6. Parco
7. Scoperto a destinazione agricola
8. Filare d'alberi

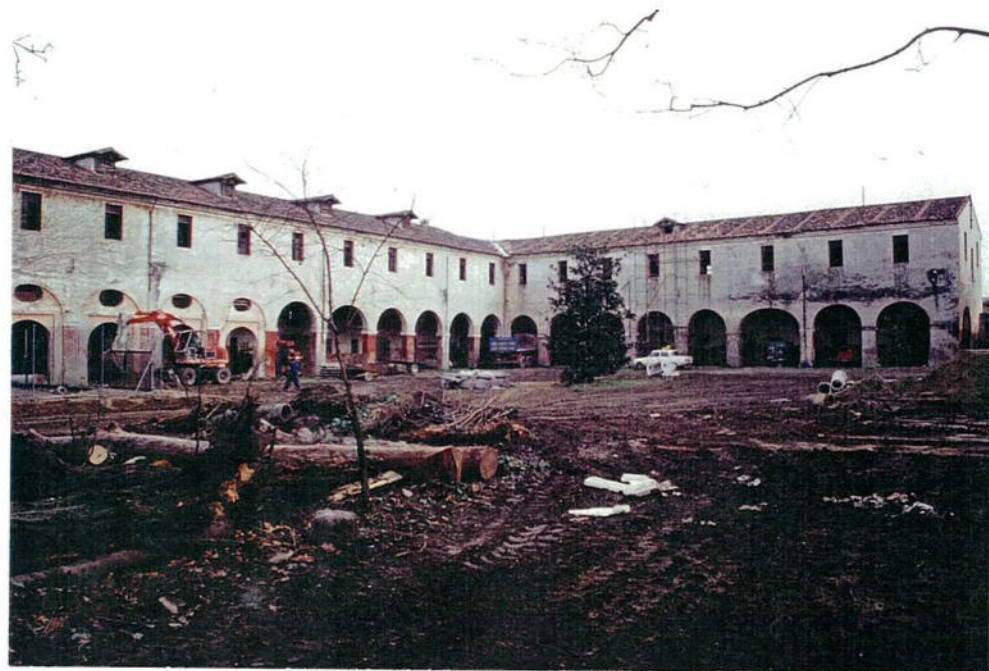
1

1. Veduta d'insieme della ex barchessa di villa Orologio
2. Veduta del fronte ovest
3. Scorcio del fronte est
4. Veduta interna del portico

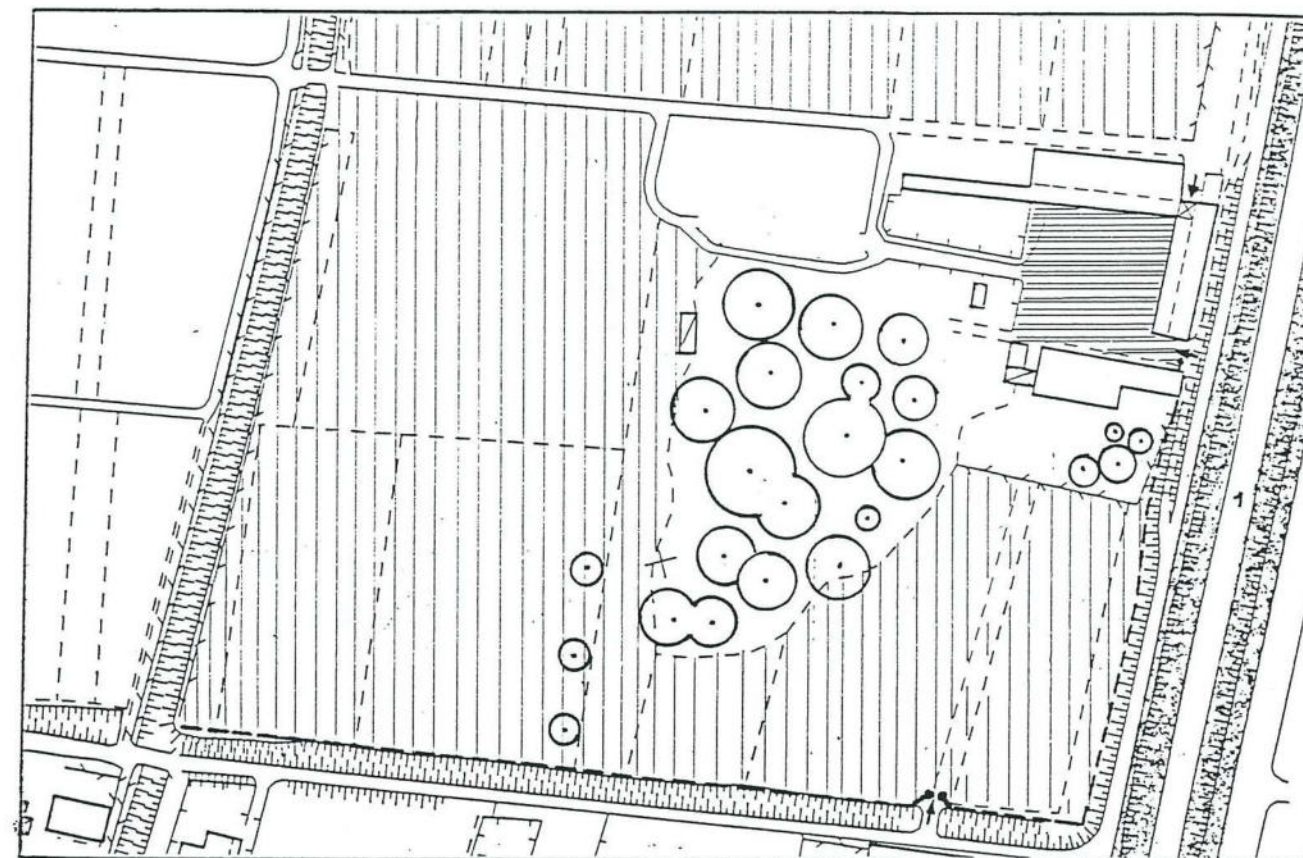
### RILIEVO AMBIENTALE

1. Canale Battaglie
2. Argine con manto erboso
3. Recinzione originale con piloni e cancellata d'ingresso
4. Recinzione con rete metallica
5. Aia in terra battuta
6. Parco
7. Scoperto a destinazione agricola
8. Filare d'alberi

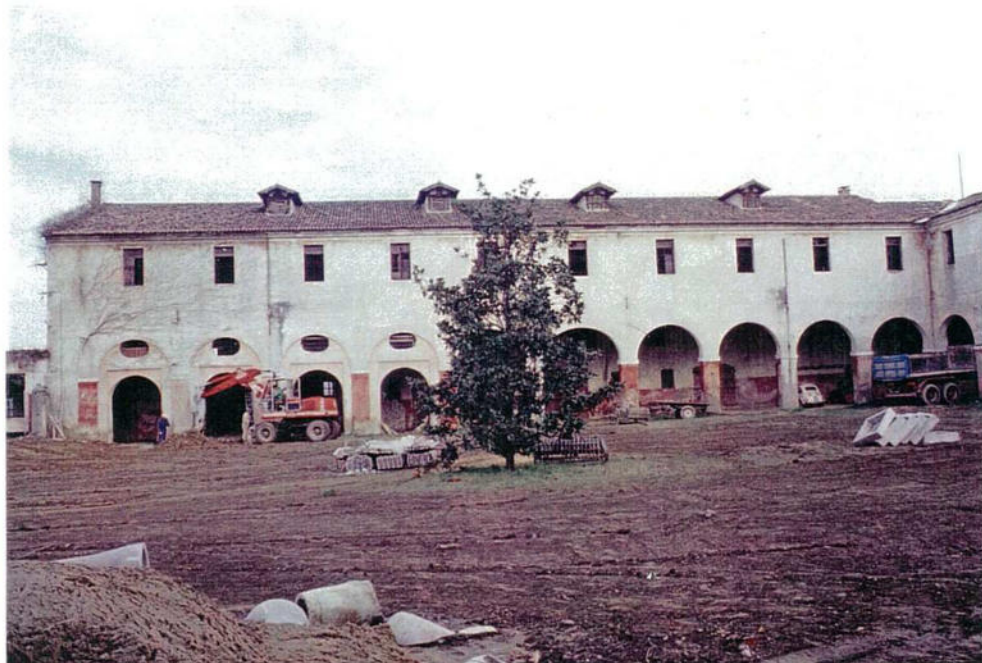
1

1. Veduta del fronte sud
2. Veduta dei fronti nord ed est
3. Veduta delle ex serre
4. Veduta interna del portico

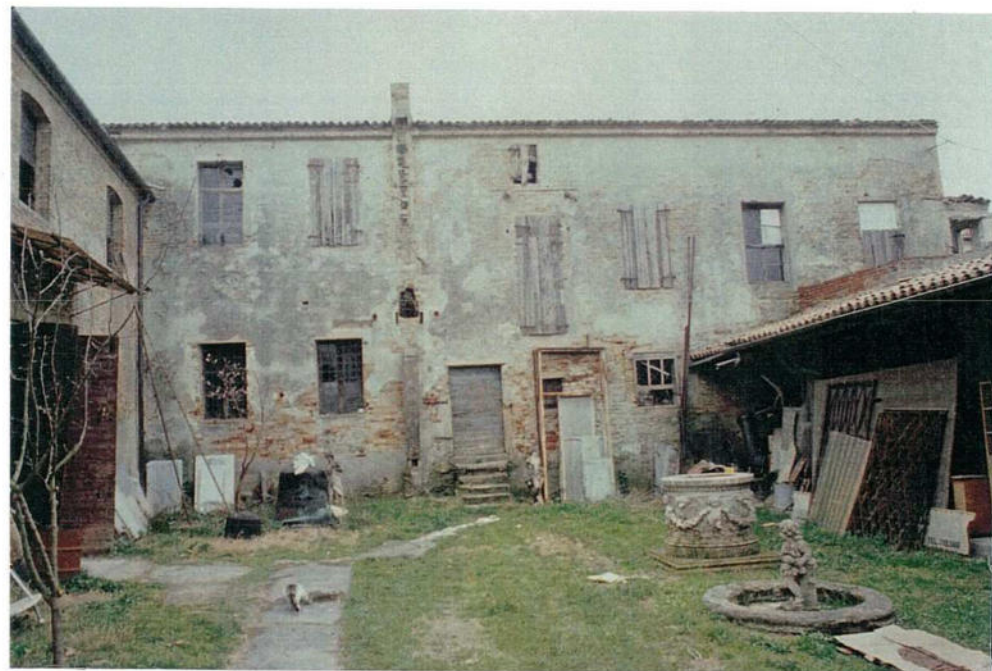
1

1. Veduta del fronte ovest
2. Veduta dei fronti est e nord
3. Veduta dei fronti ovest e sud
4. Veduta dei fronti nord ed ovest

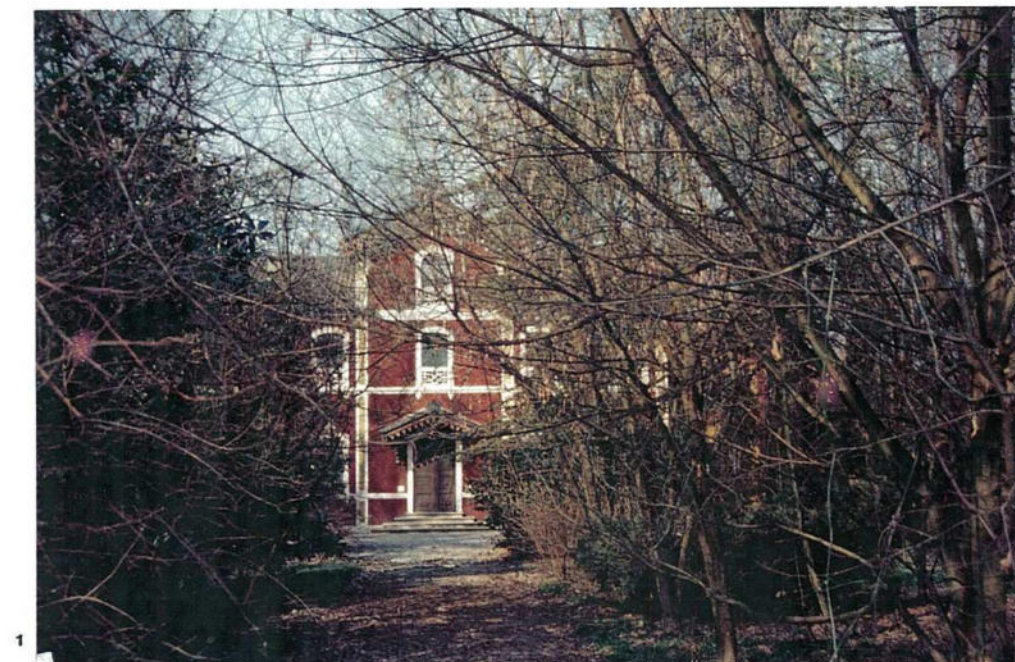
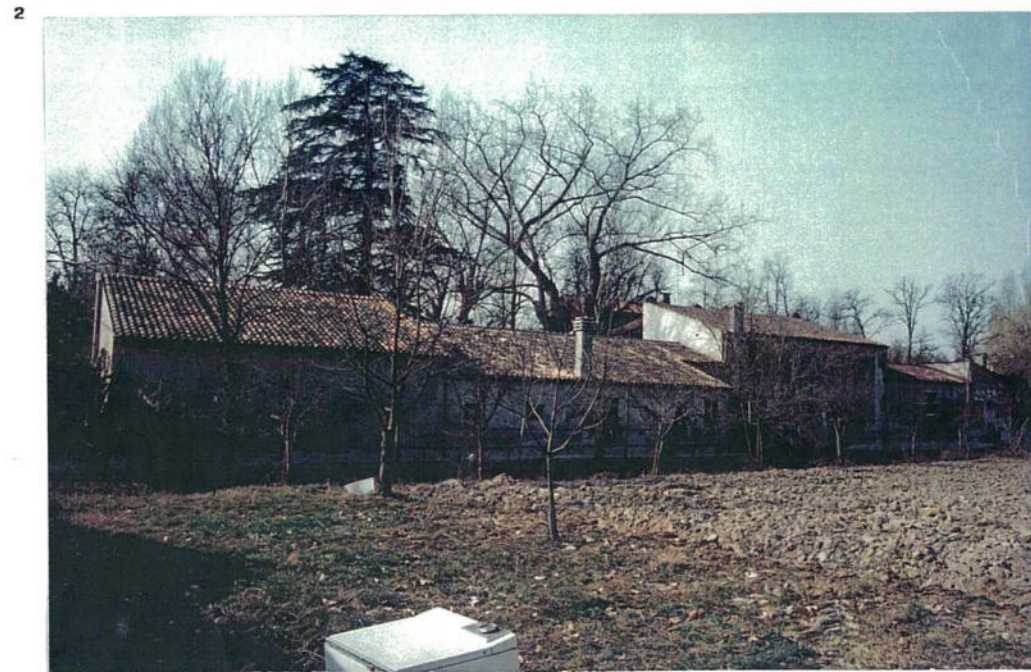
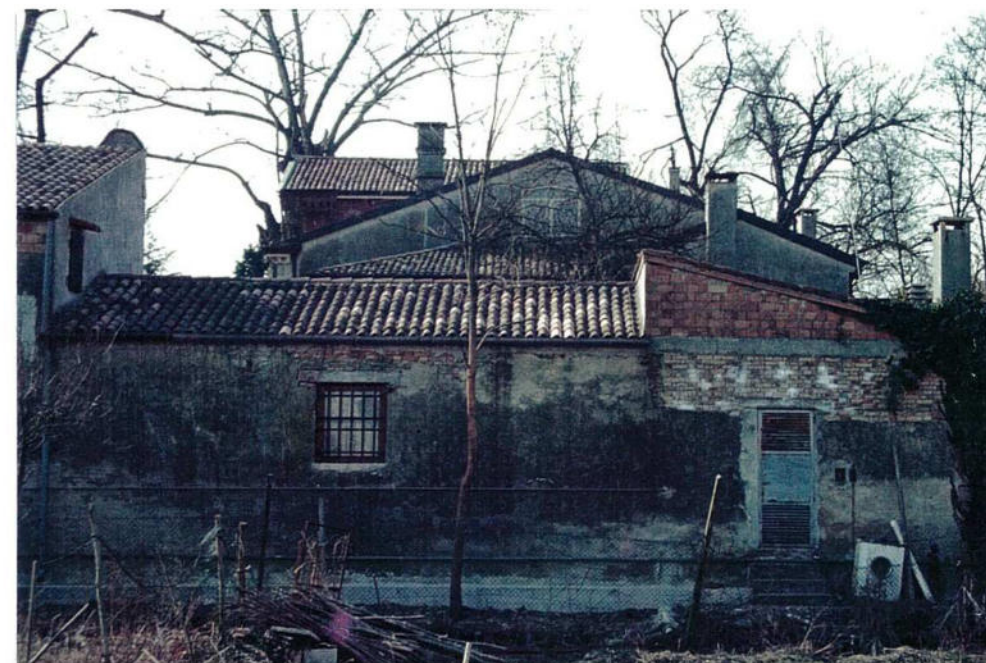
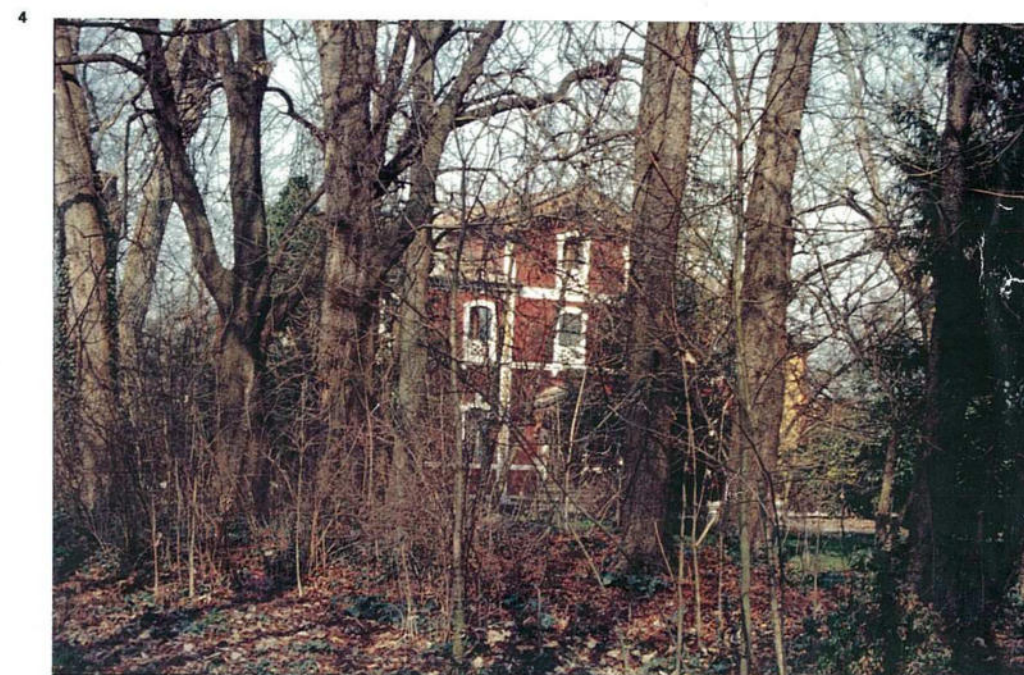
1. Veduta del fronte principale
2. Veduta del fronte nord degli annessi
3. Veduta del fronte nord-ovest della villa e di parte degli annessi
4. Veduta del parco
